宇治浄水場自家発電機棟新築工事における事故について

- 施設名 宇治浄水場（宇治市五ヶ庄高車地内）
- 工事名 宇治浄水場自家発電機棟新築工事
- 工事概要 鉄筋コンクリート造2階建
建築面積 174.01 m² 延床面積 339.29 m²
- 受注者 株式会社 白川工業
- 事故概要 宇治浄水場自家発電機棟の新築工事を実施するにあたり、既存の施設を解体後、基礎工事を実施する際に地中から発見されたコンクリート塊を小型重機により破碎処理を行っていた。その際、コンクリート塊内部に混入していたポンペを破損させたため塩素系のガスが噴出し、そのガスを吸い体調不良を訴えた現場の作業員1名が宇治徳洲会病院に救急搬送され、同作業中にガスを吸った残り2名の作業員についても同病院で診察を受け、経過観察を行った。
事故現場では、9：30より宇治浄水場内の立ち入りを規制し、宇治浄水場前を通じる市道谷前岡本線及び大八木島岡本線の一部の交通規制を行った。
- 対応状況
 - 9月7日(土) 工事施工に於いて地中障害物となるコンクリート塊を発見
 - 9月9日(月) 建設部施設建築課に報告があり、コンクリート塊を地上に引上げ
 - 9月10日(火)
 - 8：30 現場作業開始（破碎し産業廃棄物として処理するため）
 - 8：51 ポンペを破損 塩素系のガスの発生
 - 9：01 受注業者から宇治市へ連絡
建設部施設建築課と上下水道部配水課の職員が現地へ向かう
 - 9：11 現場の作業員1名（男性）が体調不良を訴えたため、宇治市消防へ連絡

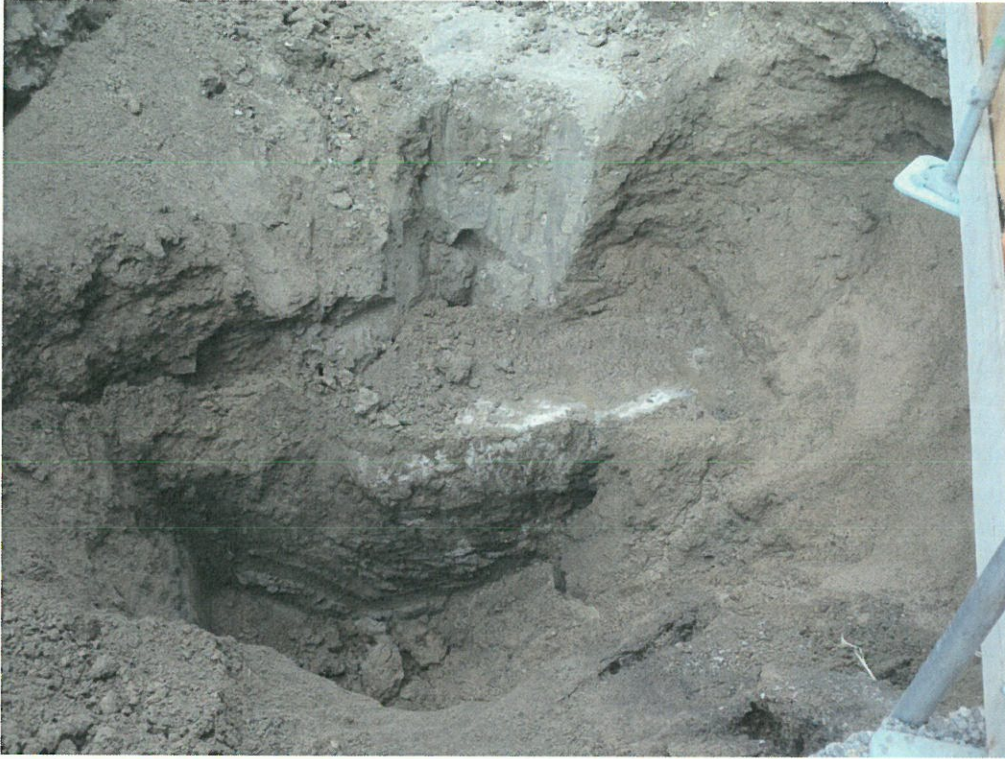
① 9月7日 地中障害物確認

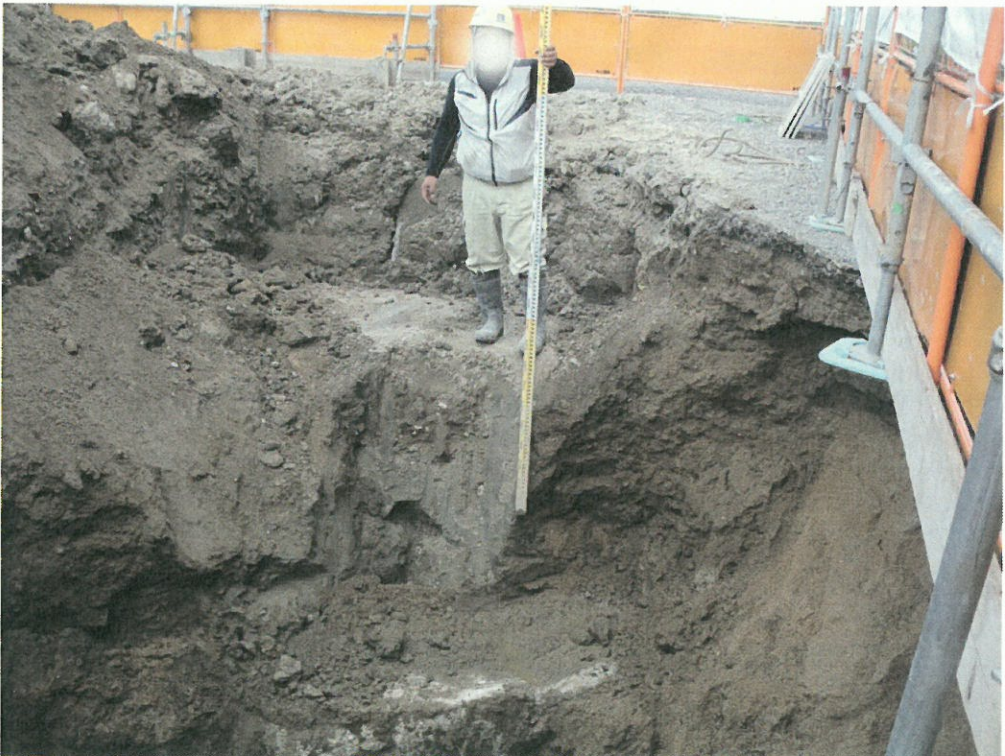
② 9月7日 埋設深さ確認 GL-2,000

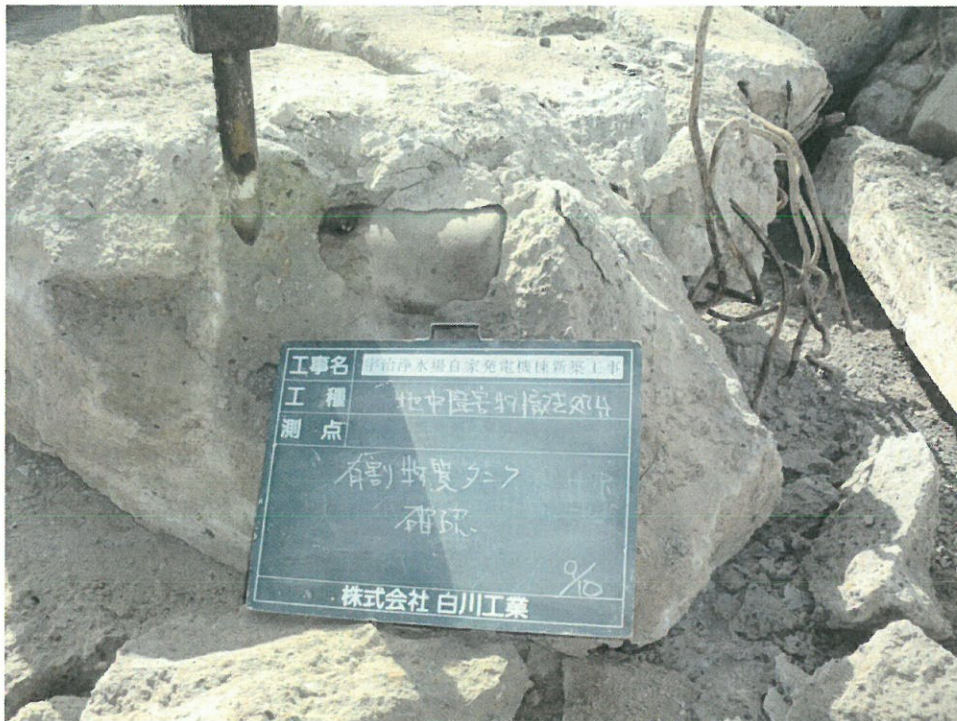
③ 9月10日 地中障害物破砕 コンクリート塊内のボンベ破損状況

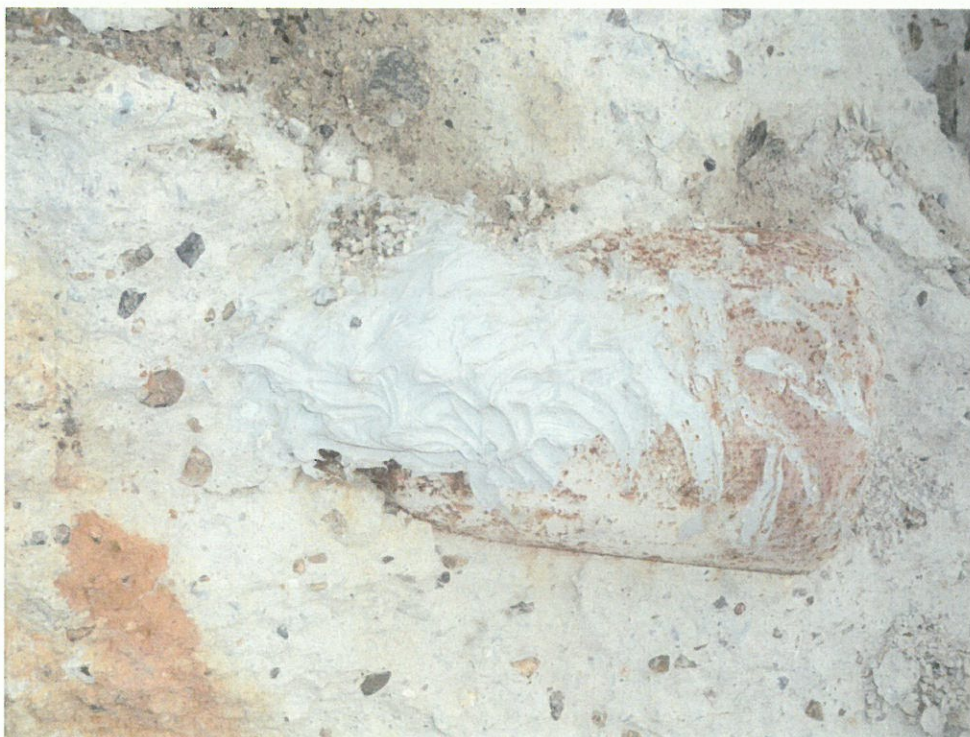
④ 9月10日 地中障害物破砕 コンクリート塊内のボンベ損傷処理
パテ処理の上変成シリコン打設

破損したボンベについては、応急処置に加え、塩素ガスの漏れがないよう
 適切に処理を完了し、敷地内の安全な場所に保管している。最終的な処分
 については、適切に処理を行う。
