【事故の経緯】

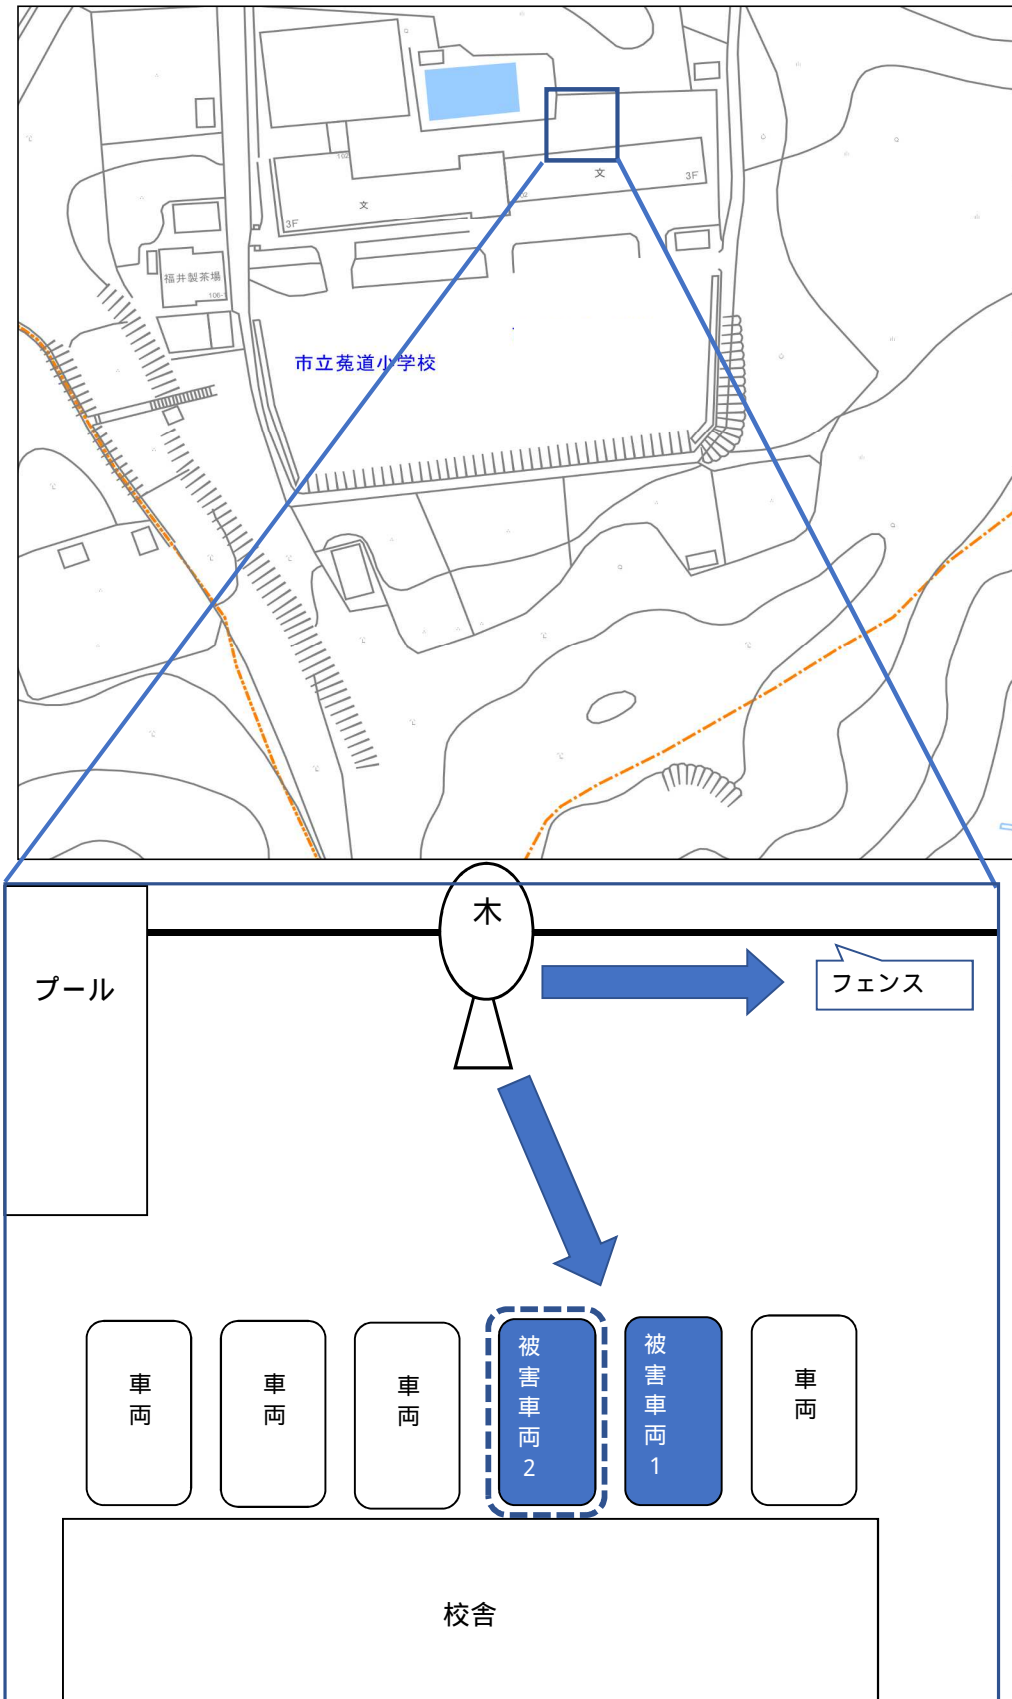
学校敷地内での木の伐採作業中に、 の方向に倒す予定が、倒す方向を見誤り の方向に倒れてしまった。その際、付近に駐車してあった車両2台の前方に直撃し、ボンネット、フロントガラス、ドアミラー等を破損させた。
