## 木幡駅周辺のタウンウォッチング実施結果について

## 2. 木幡駅周辺のタウンウォッチング実施結果について

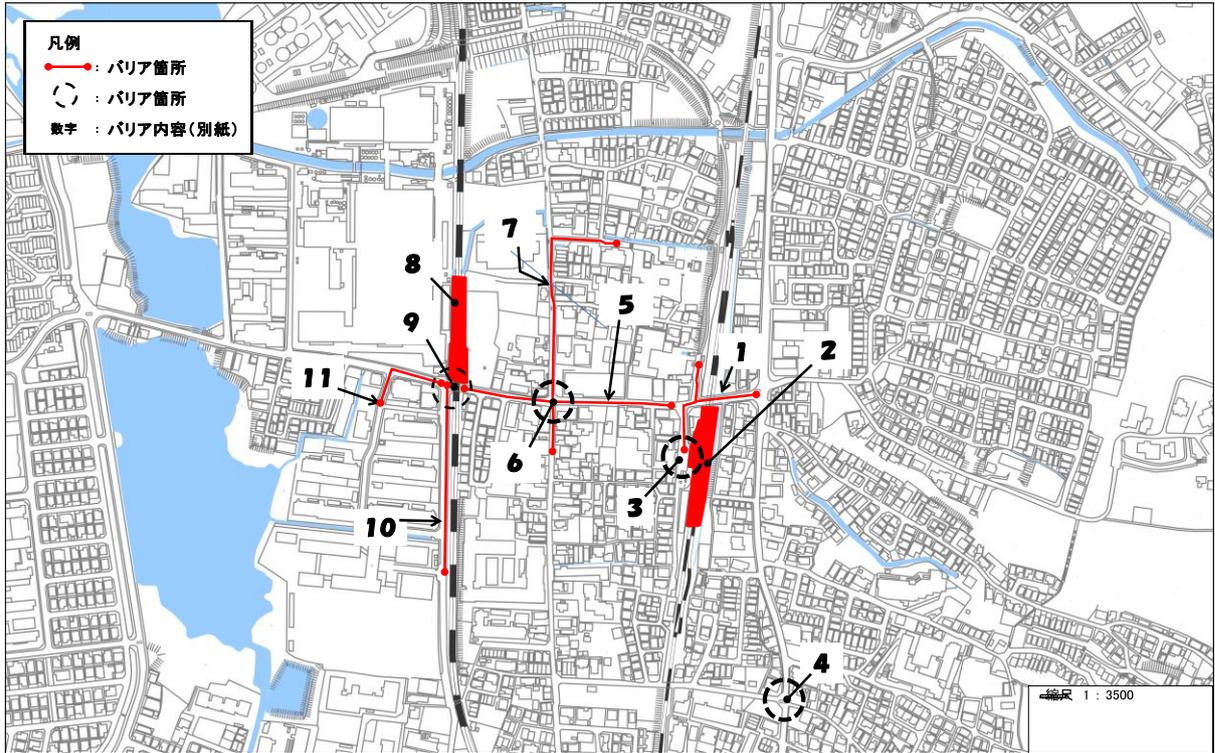
### 木幡駅周辺バリア箇所

No	バリア箇所	意見数	内容
1	府道木幡停車場線および市道木幡48号線	3	JR木幡駅から木幡保育所へ行く経路上に横断歩道がない。どの経路にも誘導ブロックがない。歩車道の段差解消。
2	JR木幡駅	21	バリアフリー化ができていない。(エレベーター、多機能トイレ、誘導ブロック等の設置)
3	JR木幡駅前広場	2	舗装に陥没がある。歩車道の分離がない。
4	府道京都宇治線と市道南山畑中村線の交差点	1	音響信号が付いていない。
5	市道大瀬戸熊小路線(JR木幡駅⇄京阪木幡駅)	12	連続した歩道がない。電柱等の障害物が多い。歩車道に段差がある。グレーチングの目が粗い。
6	市道五ヶ庄六地藏線と市道大瀬戸熊小路線の交差点	2	交差点内が危険である。
7	市道五ヶ庄六地藏線 (宇治木幡郵便局⇄木幡地域福祉センター)	19	車道が狭く、歩道がない。側溝に蓋がない。グレーチングの目が粗い。電柱等の障害物が多い。
8	京阪木幡駅	5	わかりやすい誘導案内が必要
9	京阪木幡駅前踏切	3	鉄道のレール幅が広く、つまづく。踏切南側に歩道がない。踏切の停止線が踏切に近すぎる。
10	市道木幡41号線	2	ガードレールに仕切られた両側歩道であるが、西側に寄せ、広い歩道にしてはどうか。古い舗装のため、穴や段差、傾斜がある。
11	木幡公民館から京阪木幡駅までの経路	2	視覚障害者誘導用ブロックがない。舗装が劣化している。
