2014年5月19日

三洋電機株式会社

三洋電機製 電気衣類乾燥機 事故防止のためのリコール社告実施について

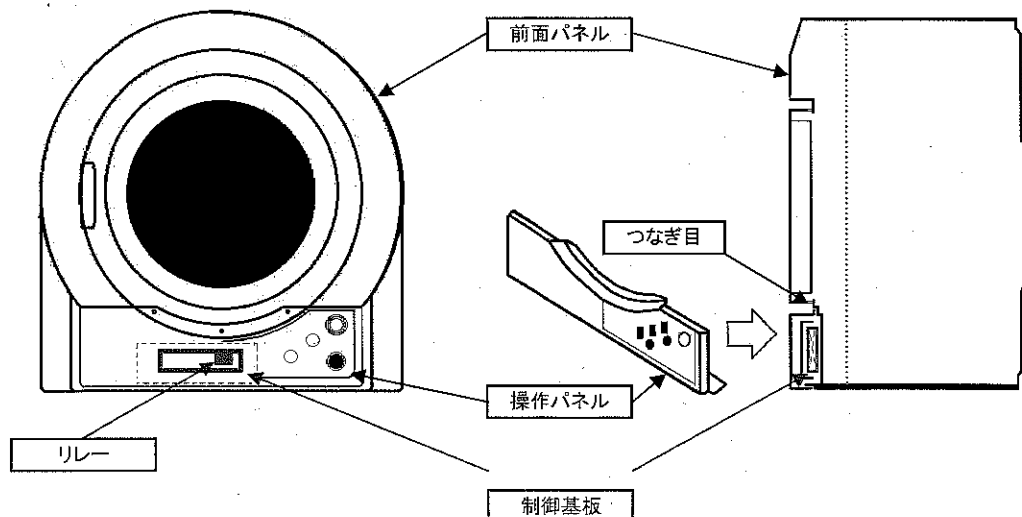
## 4. 原因

- (1) 対象の電気衣類乾燥機において、脱水不足の衣類の投入時やお手入れ時等に、まれに、前面パネルと操作パネルのつなぎ目から浸み込んだ水分が、操作パネル内側の制御基板上のリレー部に滴下、リレー内部に浸入いたします。
- (2) リレー内部に浸入した水分が原因となり、まれにリレー内部の電極間でトラッキング現象が発生し、リレー部が発煙・発火に至った場合、前面パネル、および操作パネルに延焼する可能性があります。

事故原因となるリレー部への水滴の浸入を防ぐため、防水板を制御基板上部に取り付けます。
