史跡宇治川太閤堤跡 ^{レンガ} 明治期煉瓦工場跡の発掘調査概要

(現地説明会資料) 2013.09.28

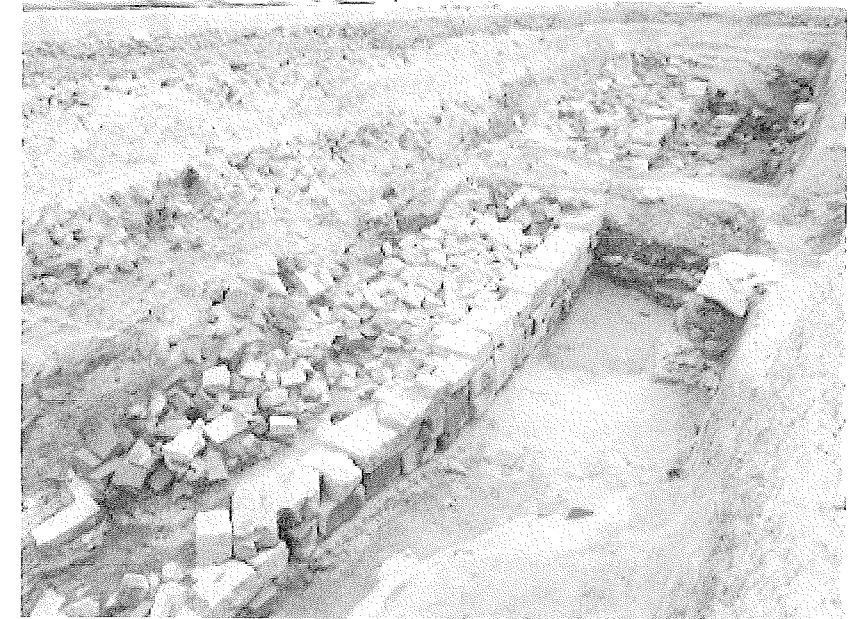
煉瓦廃棄場 煉瓦積みの壁体の内側に大量の煉瓦が廃棄される。

1 トレンチ 1 区煉瓦廃棄場跡 1 トレンチの北壁沿いで東西 8 m、南北 1m を確認しました。煉瓦を数段に積んだ壁の内側に廃棄煉瓦が詰まっており調査区の外に続きます。壁に使われている煉瓦には、窯本体に使われていた高熱で表面が溶けているものもあります。
