e. H12-5 調査区 8-19~27 トレンチ (図版17・30、写真図版41・42)

V 出土遺物

1. 瓦 (第42・43図、図版35~39、写真図版48~53)

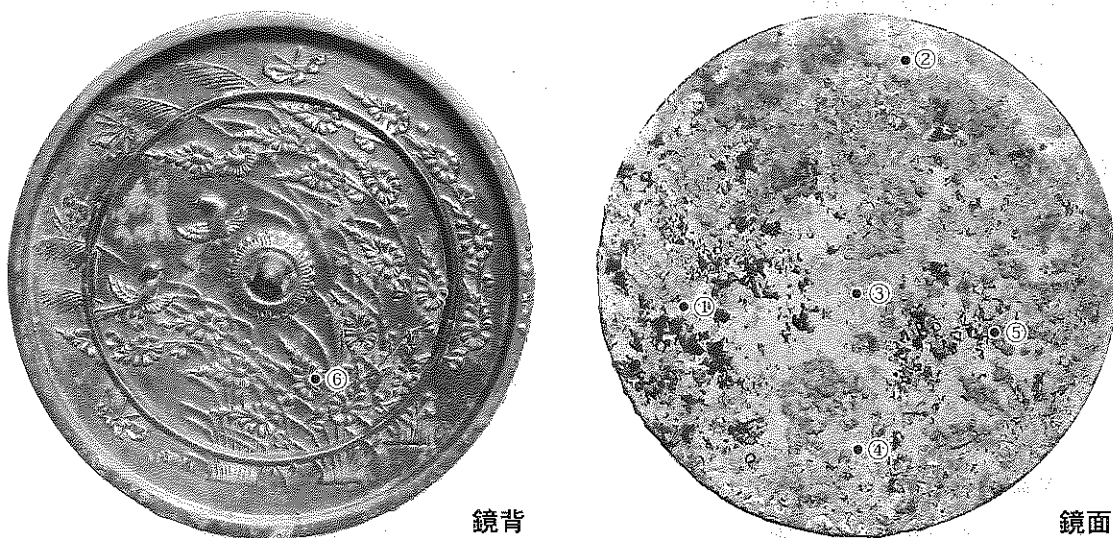
第52図 秋草蝶鳥鏡 (●が分析箇所)

非常に精良な鑄上がりの金属質な銀色光沢を呈するいわゆる白銅鏡である。鏡式は花蕊座素円

鈕と非常にそりたってシャープな中線単圏の界圏をもつ中縁直角鏡²である。また、外区が内区よりやや厚い古式な要素を残している。鏡背には、やや肉高な籠押しで鈕や界圏を無視した1枚の画布としての文様構成が描かれている。なお、鏡面の右下から左上にかけて緑青錆と赤色の錆が発生している。

左半分に鬆がやや多く見受けられるものの、ひび一つ入っていない非常に状態の良好なものであることがわかった。

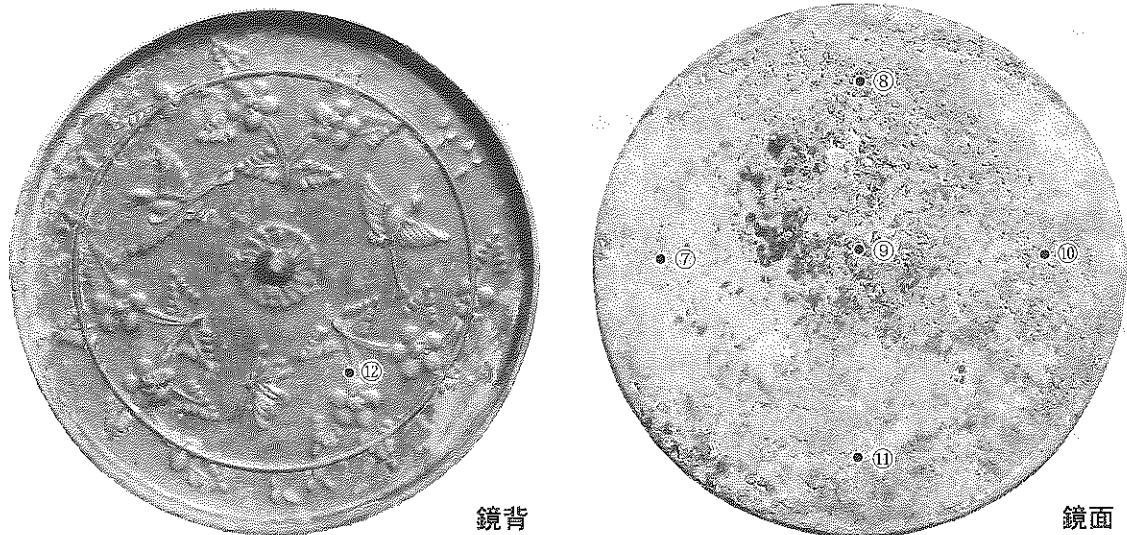
第53図 山吹双鳥鏡（●が分析箇所）

鏡背は灰緑褐色、鏡面はやや黒味を帯びた金茶色を呈する良質な鑄上りの和鏡である。鏡式は振菊座截頭円鈕と中線単圏の界圏をもつ細縁外傾鏡である。文様はややシャープな籠押しで、秋草蝶鳥鏡とは対照的に山吹、蝶鳥を正三角形に配するという非常に特徴的な文様構成を描いている。なお、対角線上の右上と左下の周縁の一部が欠けており、界圏にもやや乱れが生じている。また、鏡面の対角線上の右上と左下(周縁の欠けと界圏の乱れに対して交わる)には錆が生じている。

全体的に非常に鬆が多く(特に左半分)、所々に鑄ムラも見受けられるものの、ひび一つない非常に良好な状態のものである。湯口であるが、鑄ムラや界圏の乱れ等から、右上に湯口が左下

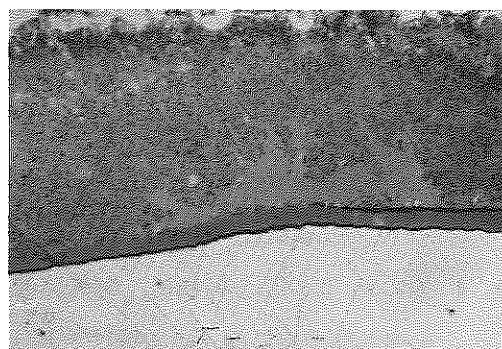
第54図 No.1 塗膜断面 (×100)

漆様物質層：椀本来の層構造の上に、漆様の淡黄褐色の厚い層がみられる。この物質は色から漆と判断される。透過光下では、この層

中の特に上部に多数の黒色細粒が観察される。一見すると微細な黒色顔料のようであるが、落射光下で観察すると黒色の粒子ではなく、透明の細かな気泡であることがわかる。

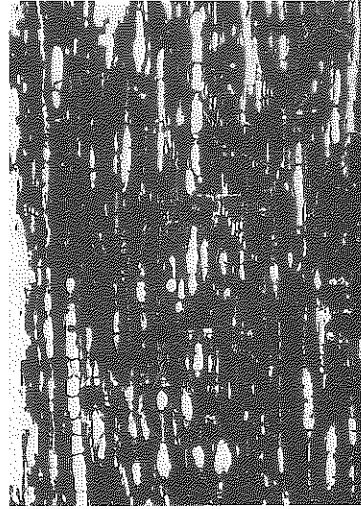
第67図 No. 3 柁目 (×40)

No. 3:剥離した漆層のみが4層残存している。その中には紙の繊維が含まれる層も認められた。この紙のみが胎を形成していたと考えるよりは、何らかの胎の上に紙が貼られ、漆が塗布

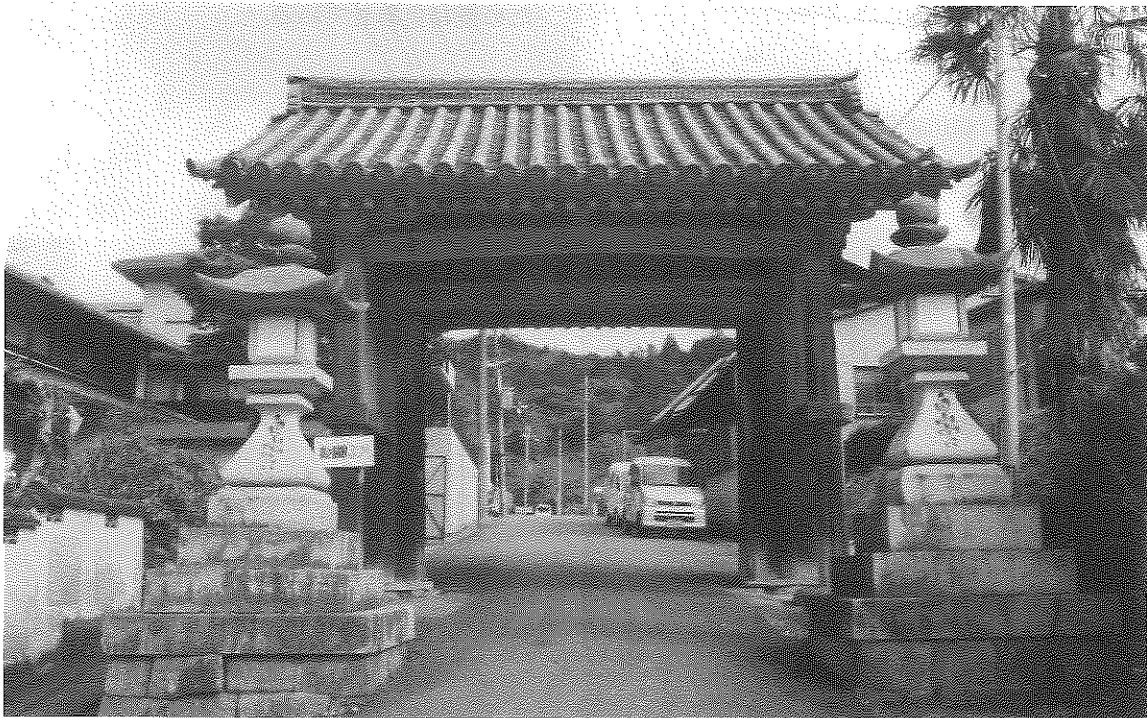
第70図 白川金色院惣門全景(西から)

惣門の構造形式は、四脚門、切妻造、本瓦葺である。軸部は、親柱が円柱であり、これを楣・冠木で繋ぎ、柱頂部に大斗を置く。控柱は面取角柱で、頂部を頭貫で繋ぎ、柱上に大斗肘木を組んで軒桁を受ける。親柱と控柱の間の梁行は、腰貫を通し、腰長押を打ち、親柱頂部に男梁を輪雑込み、これを控柱上では頭貫として収めている。男梁の下には女梁を入れて男梁を支承する。妻飾は親柱・控柱の大斗に虹梁を組んで、板墓股を据えて、その上の大斗肘木で棟木を受ける。側

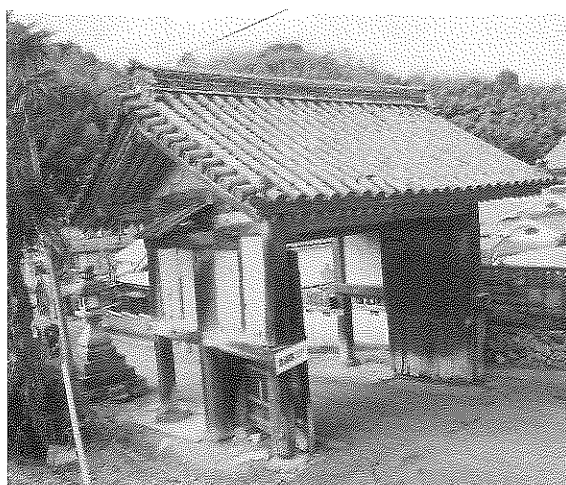
第73図 惣門側背面（南東から）

妻には破風を打たず、支外垂木の五支目が桁の端に載るだけである。螻羽の出はこの規模の門としてはやや小さい。

全体に朱の彩色が施されているが、風触のため概ね色あせている。

垂木は大半が当初材であるが、特に桁端部のそれは4本とも新しく、おそらくは当初あったはずの破風をはずしたために補加されたと考えられる。その際、桁を切り縮めているようである。
