宇治市埋蔵文化財発掘調査概報 第四三集

白川金色院跡・平等院旧境内遺跡

一九九九年三月 宇治市教育委員会

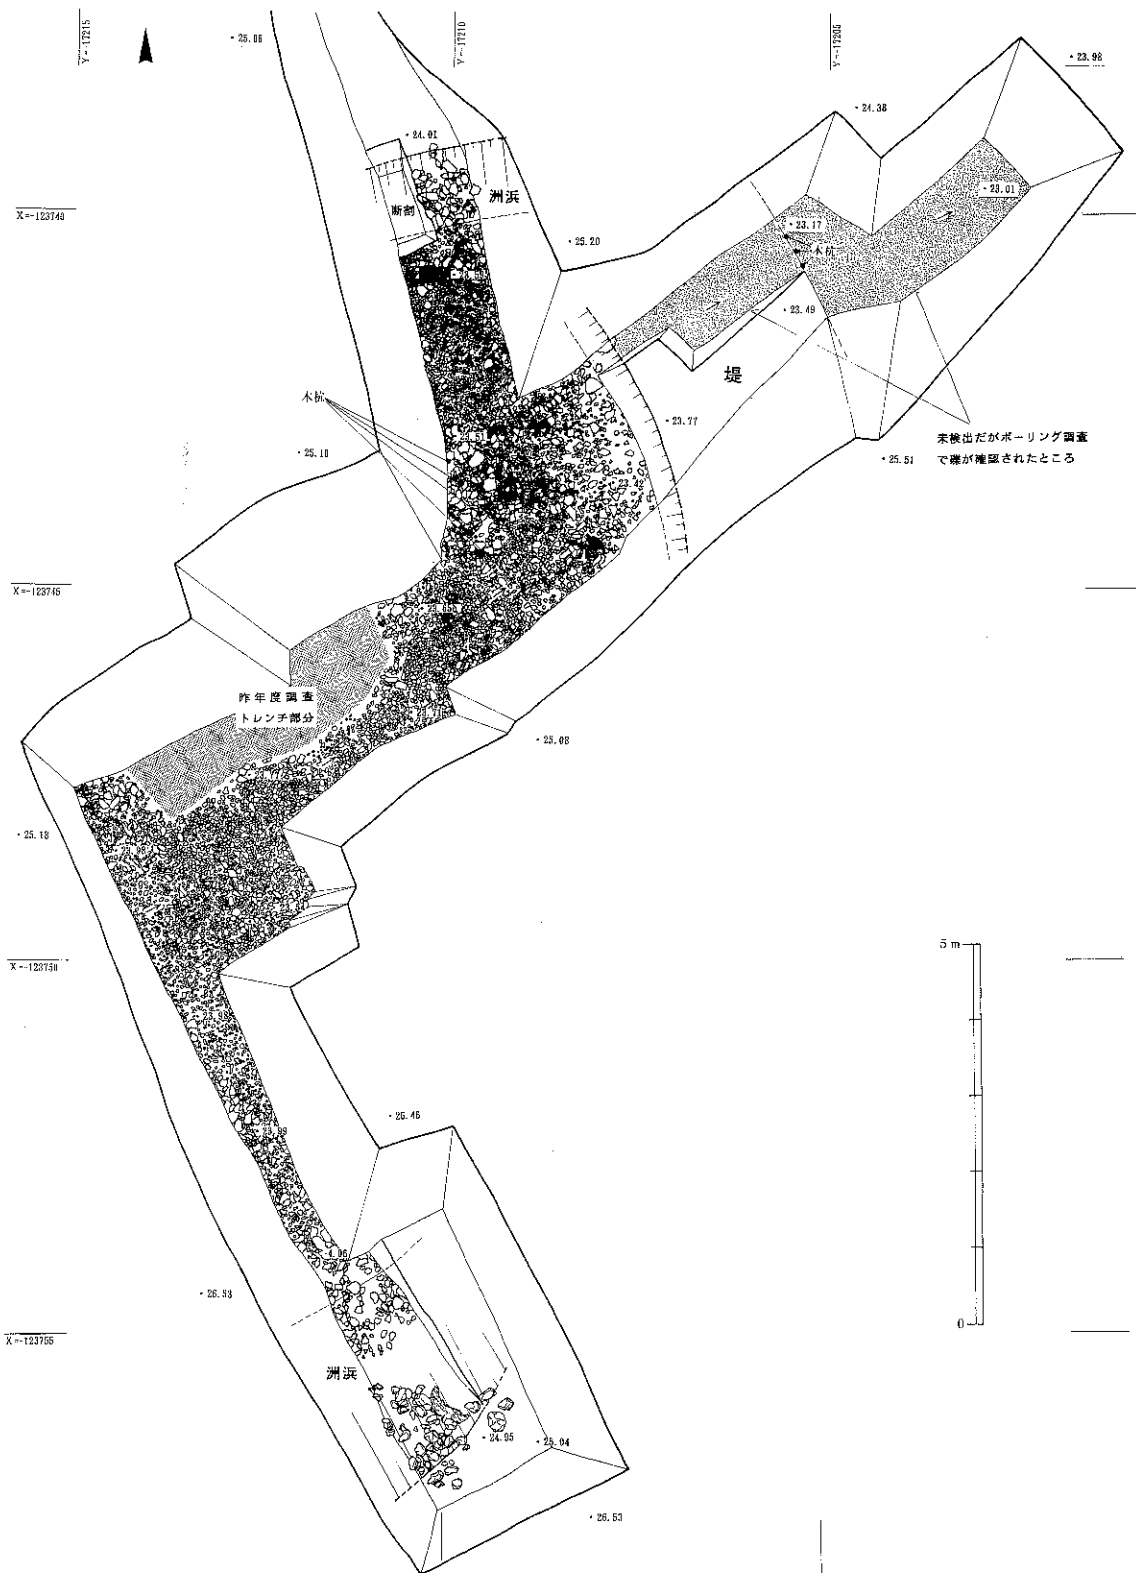
第22図 3トレンチ検出遺構平面図

土層の状況 トレンチ南壁面の土層の状況をみていく。地表面から0.7m程までが最近の置土（砂質土）であり、これらを除去すると褐色系の腐植堆積層があらわれた。この堆積層中には土器や瓦が含まれているのが確認された。堆積層は60～80cm程と厚く、この堆積層を除去すると平安期の流れ遺構が表れた。堆積層は、上層・中層・下層の3層に大きくわけることができた。いずれも堤がつくられ池状施設が形成されたその以降に堆積した層である。上層はその面的広がり、近代まで残っていた池岸の木杭列と重なっており、その時の堆積層と考えられる。下層は堤が作られてからの堆積層である。中層は土層断面図から堤は後に盛土されて大きく嵩上げされたことが確認され、その改変後に堆積した層と理解された。流れ遺構として機能していた時の堆積層は西側の上流部でわずかに見られただけである。遺物は主に中層・下層から出土した。いずれもほぼ同時期の遺物であり、状況から上流からの混入の可能性も考えられ、各層位の時期決定は遺物からは判断しがたい。

洲浜 南・北それぞれに拡張したトレンチ箇所から検出された。北側については昨年度の調査で明らかとなっており、今回も概ねその延長線上で検出された。洲浜に使用された石の大きさにはばらつきがあり均質感は認められない。洲浜は、まず傾斜面に褐色系の土をのせ、その上に石をあしらい作られていた。洲浜の傾斜角は25.5度で、他遺跡の洲浜のありかたと比較すると極めて急な傾斜である。南側は今回の調査で初めて明らかとなった。南側は今年の長雨によって度々トレンチ壁面が崩壊し、このため詳細な状況は不明だが、斜面上方に石がわずかながらみられたため南側の汀も洲浜を形成していたものと考えた。南側洲浜の傾斜角は15度であり、北側よりは緩やかであるが他遺跡と比較すると急傾斜に位置付けられる。こうしたありかたは自然の谷地形をそのまま取り込んだことによるものと考えている。

底面 西から東の宇治川に向かって全体的に緩やかな傾斜面となっている。トレンチ下場での東西間の距離は15m程である。標高はトレンチ西端で24m、東端で23mを測り、すなわち15mで1m程傾斜していることとなる。底面には礫がびっしり詰っていた。昨年度の調査

杭列 底面には礫がぎっしり詰っていたが、その中に混って木杭が水の流れに逆らうように南北に並置しているのが2カ所で確認された。大半の木杭は、底面の礫の中に埋もれた状態で見つかったため、未検出の木杭もありうる。直径7～10cm程の丸木杭が使用されている。底面からどの程度の長さまで本来でていたのかは不明だが、内1本だけは底面から20cm程突出していた。作庭当初からすでに存在したのかは明らかにできないが、底面が腐植堆積層で覆われる以前に穿たれていることは間違いない。

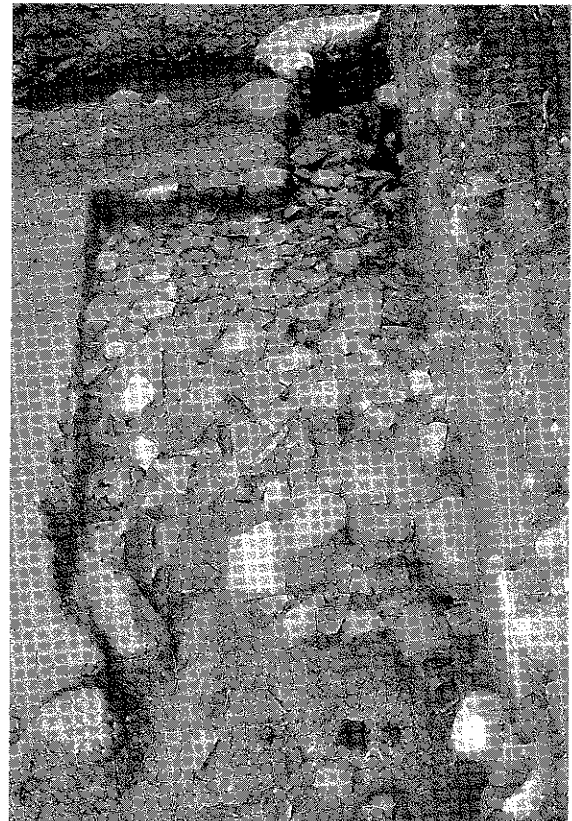
第27図 堤平面実測図・堤盛土内の瓦敷層（東から）

堤 トレンチの東側すなわち下流にあたる位置で検出された。この堤ができることによって池状に水が溜まる構造物に変化した。底面からは40cm程の高さをもつ。堤の盛土は大きく3層に分けられる。下層は遺物を含む褐色系の土で、その土質から底面上に堆積した腐植土を盛土に利用したものと思われる。中層は瓦片がほぼ全面に敷き詰められて層位をなしていた。上層は比較的しまった黄褐色系の土で盛られていた。堤の池側には木杭が数本、間隔をあけて穿たれていた。築堤時期は、下層から13世紀代のかわりが出土しており、それ以降に形成されたものとは明らかにしえない。
