(宇治市埋蔵文化財発掘調査概報第27集)

# 白川金色院跡発掘調査概報

—平成6年度調査—

宇治市教育委員会

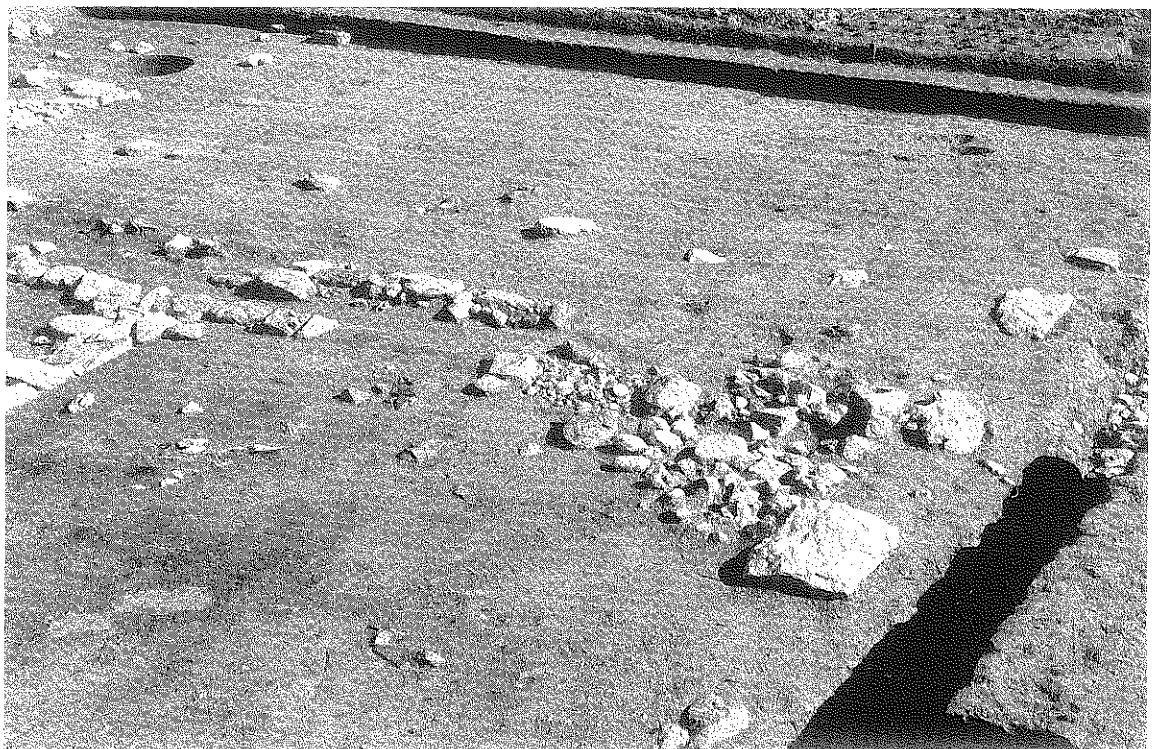
第15図 礫敷及び礫溜り (西南から)

(礫敷) 雨落ち溝の石組みの前列の南端に当たる部分で検出した。直径10cm程の石を充填している。主殿と中門廊の屋根の交差点直下にはややずれる。手洗い場として小石を敷き詰めたものか。

(礫溜り) 礫敷の南に接して礫が集積していた。この S B01で使用された石を後に投棄したものと考えられる。

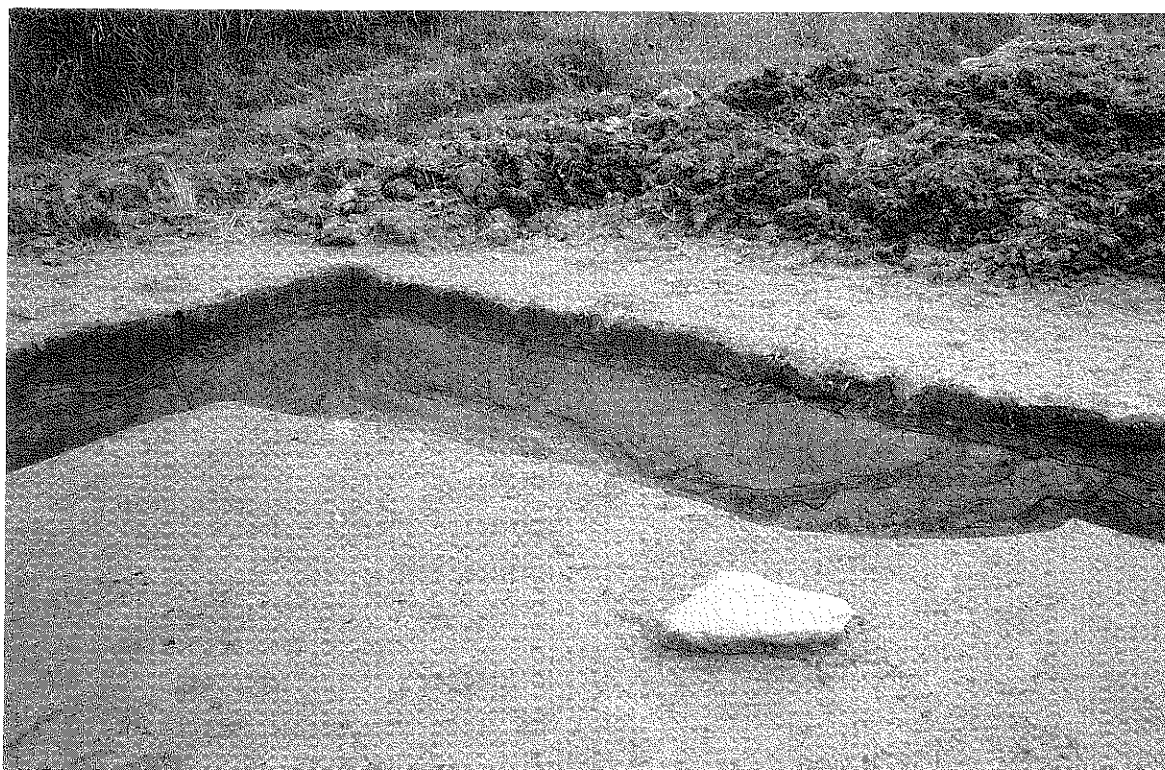
第17図 池Bの岸跡 (北西から)

池岸の一部を礎石建物S B02の南側で検出した。礎石建物S B01の背後は現在も湿潤で、調査以前から建物の想定は困難であった。今回のボーリング調査によって湿潤地に何箇所かの石の存在を確認したことから、この湿潤地帯全体がおそらく園池の範囲で、ボーリングで確認した石は景石にあたると思われる。またこの池は2時期あることが検出した池岸の堆積土より理解でき、古い方から順に池A、池Bとした。

池AはS B02と重複するため、池の変遷過程は2つの考え方が可能である。一つはS B02造営以前に池が存在し、S B02造営段階に縮小されたとする考え方。二つはS B02造営当初の規模は東石のある部分までの規模で、池はS B02造営当初から存在し、その後、S B02がさらに東に延長されるに伴い池も縮小されたとする考え方である。
