宇治市埋蔵文化財発掘調査概報

第 19 集

宇治市教育委員会

I 平等院旧境内遺跡北限部(宇治蓮華16)発掘調査概要

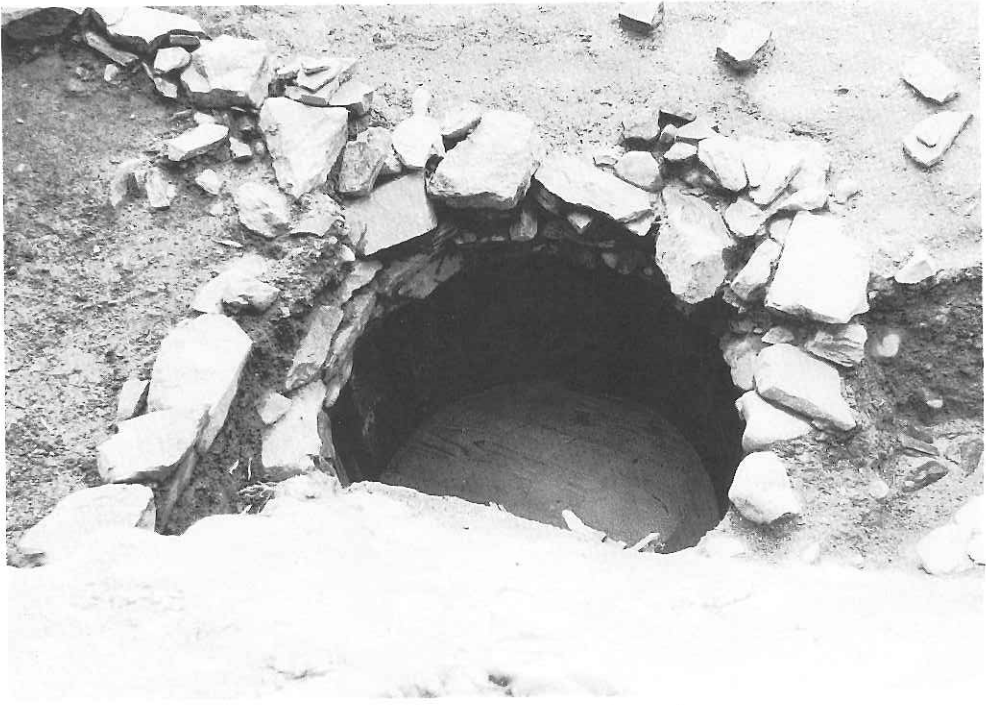
第8図 第Ⅱ期遺構井戸S E 12(東から)

当期での遺構は、前述の石垣S X16・石垣S X15の他に、土蔵かと思われる低い石垣の基礎を持つ建物跡S B04・S B01、素掘り溝S D09、^{たらい}盥状桶に石組を配した^{いけす}井戸ないしは生竇S E12、底部を欠いた信楽焼の甕を埋めたS X13、石畳の路地S F14、土壙S K03などがあり、基本的にはb期に該当するものである。ただし、このb期についても詳細に見ると、石畳の路地S F14の埋め立てやS E12とS K03の重複のように更に細かな変化がある。

完形の手づくね土師小皿(5~14)が約30個体、この蓋に使用されたと考えられる粘板岩製粗製円盤(1~4)が6枚を始め、天目茶椀(28・29)、茶入れ(31)、信楽すり鉢(35)、下駄・柄杓などが出土している。手づくね土師小皿と粘板岩製円盤は、底からまとまって出土しており、当遺構廃棄に伴い投げ入れられた可能性がある。当遺構の石組下に置かれた盥状桶は、直径1.2m、高さ60cmを測るもので、桶外周を竹で編んだタガで締められていた。第Ⅱ期遺構面。
