大鳳寺跡第5次発掘調査概報

(宇治市埋蔵文化財発掘調査概報 第7集)

宇治市教育委員会

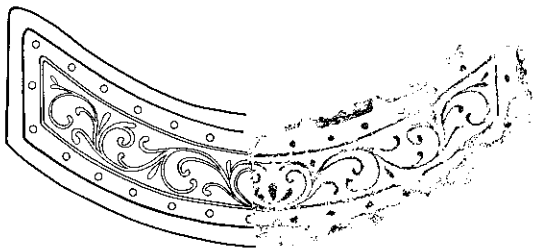
第10图 出土軒瓦・鬼瓦実測図

(NM01) 復弁8弁蓮華文軒丸瓦。所謂川原寺式であり当寺跡の創建瓦である。

(NM03) 復弁8弁蓮華文軒丸瓦。平城宮6225系。奈良時代の補修瓦。

(NM04) 復弁8弁蓮華文軒丸瓦。平城宮6282系。奈良時代の補修瓦。

(NH03) 均整唐草文軒平瓦。側面に縄印痕跡。西賀茂瓦窯製か。平安時代補修瓦。

(NH04) ヘラ描重郭文軒平瓦。奈良時代以降の補修瓦。

(OG02) 復元径7.5cmの車輪文を複数施すものと思われるが小片のため詳細不明。

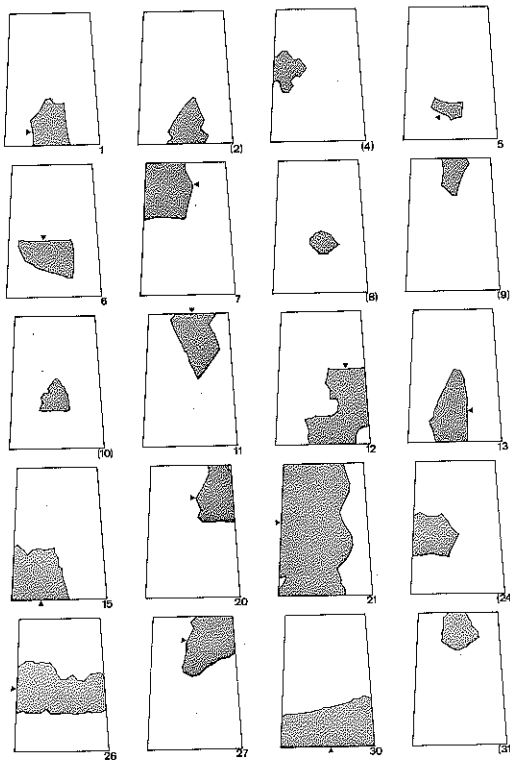
第13図 基壇使用平瓦破片度概念図
(番号は第7図と対応。▲=正面。(○)=裏込土内)

るものは使用していない。使用されている瓦は平瓦がほとんどであり、それを半載ないしは半載以下に割り平瓦側面^{注13}を正面に並べる所謂平積を基本としている。しかし、実際は平瓦を木口積としているもの、半載ないしそれ以下の丸瓦・軒平瓦の破損しているもの等もかなりの比率で認められるのであり、第2トレンチでは検出した瓦積総数約160枚のうち平瓦完形3枚、平瓦木口積約10枚、丸瓦平積4枚平瓦平積のうち破断面を正面としたもの約20枚となっている。これらは、特定な部分のみに集中するのではなく、瓦積基壇全体にまんべんなく認められるのであり、最下段においても丸瓦・軒平瓦の破損したものが存在している。瓦積に使用されている軒平瓦は必ずしも瓦当面向正面に向けてはならず、装飾的效果としての使用は考え難い。

叩き痕跡を有すものである。また、その裏込めに使用されている平瓦も同様である。これらの瓦の破片度は高く、半載平瓦は極めて少ない。また、木口積用に半載したかと思われるものも存在する。

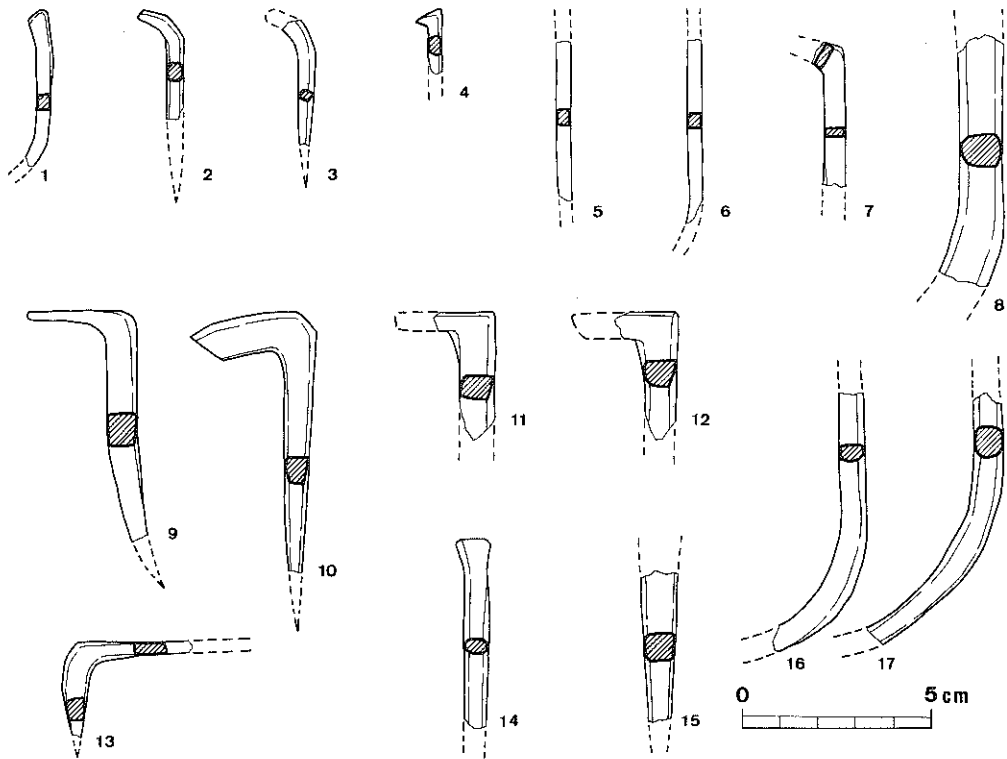
第14図 鉄製品実測図

(釘A、第14図9～12) 釘頭を直角に折り曲げるもので、針部は断面方形である復元長7～8.5cm。

(釘B、第14図2・3) 釘頭がゆるやかに曲がるもので、針部は断面方形である。復元長5cm程の小型の釘である。

(釘C、第14図1・4・14) 釘頭が方頭形をなすもので、針部は断面方形である。小型のものと大型のもの2種がある。

鋸と思われるものがある(第14図13)。軸部は断面長方形をなす。また、7・8も鋸の可能性はある。

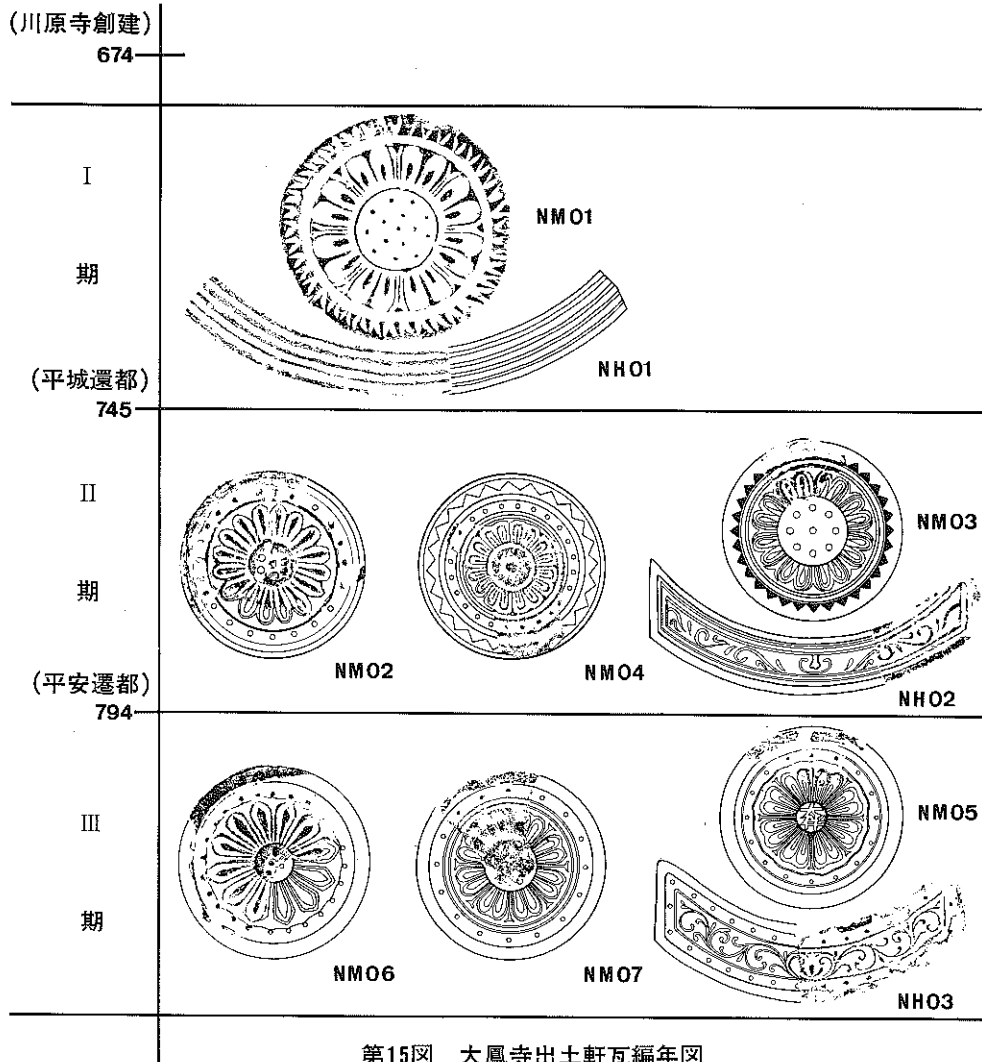
第15図 大鳳寺出土軒瓦編年図

創建の時期 寺跡より最も高比率で出土する軒瓦がその創建瓦と認定できるとした場合、大鳳寺跡については、軒丸瓦がNM01、軒平瓦がNH01、平瓦が格子叩きのもの、丸瓦が行基式のものとなる。NM01はその標式例である大和川原寺出土のものとは比べその文様の退化が認められ後出的である。大和川原寺がいつ創立されたかは議論のあるところだが、仮に天武三年(674)には成立していたとすれば、当寺跡は7世紀後半に建立されたと考えられる。また、奈良時代・平安時代前期の瓦も若干出土しているところから、それぞれの時期に補修が実施されたことが想定できる。このような補修瓦は金堂跡よりもむしろ北辺部域で多く検出されており、金堂はNH03が示す平安時代前期頃までは良好な状況で存在していたことが考え得る。
