宇治市埋蔵文化財発掘調査概報

第 34 集

(白川金色院跡・平等院旧境内遺跡)

宇治市教育委員会

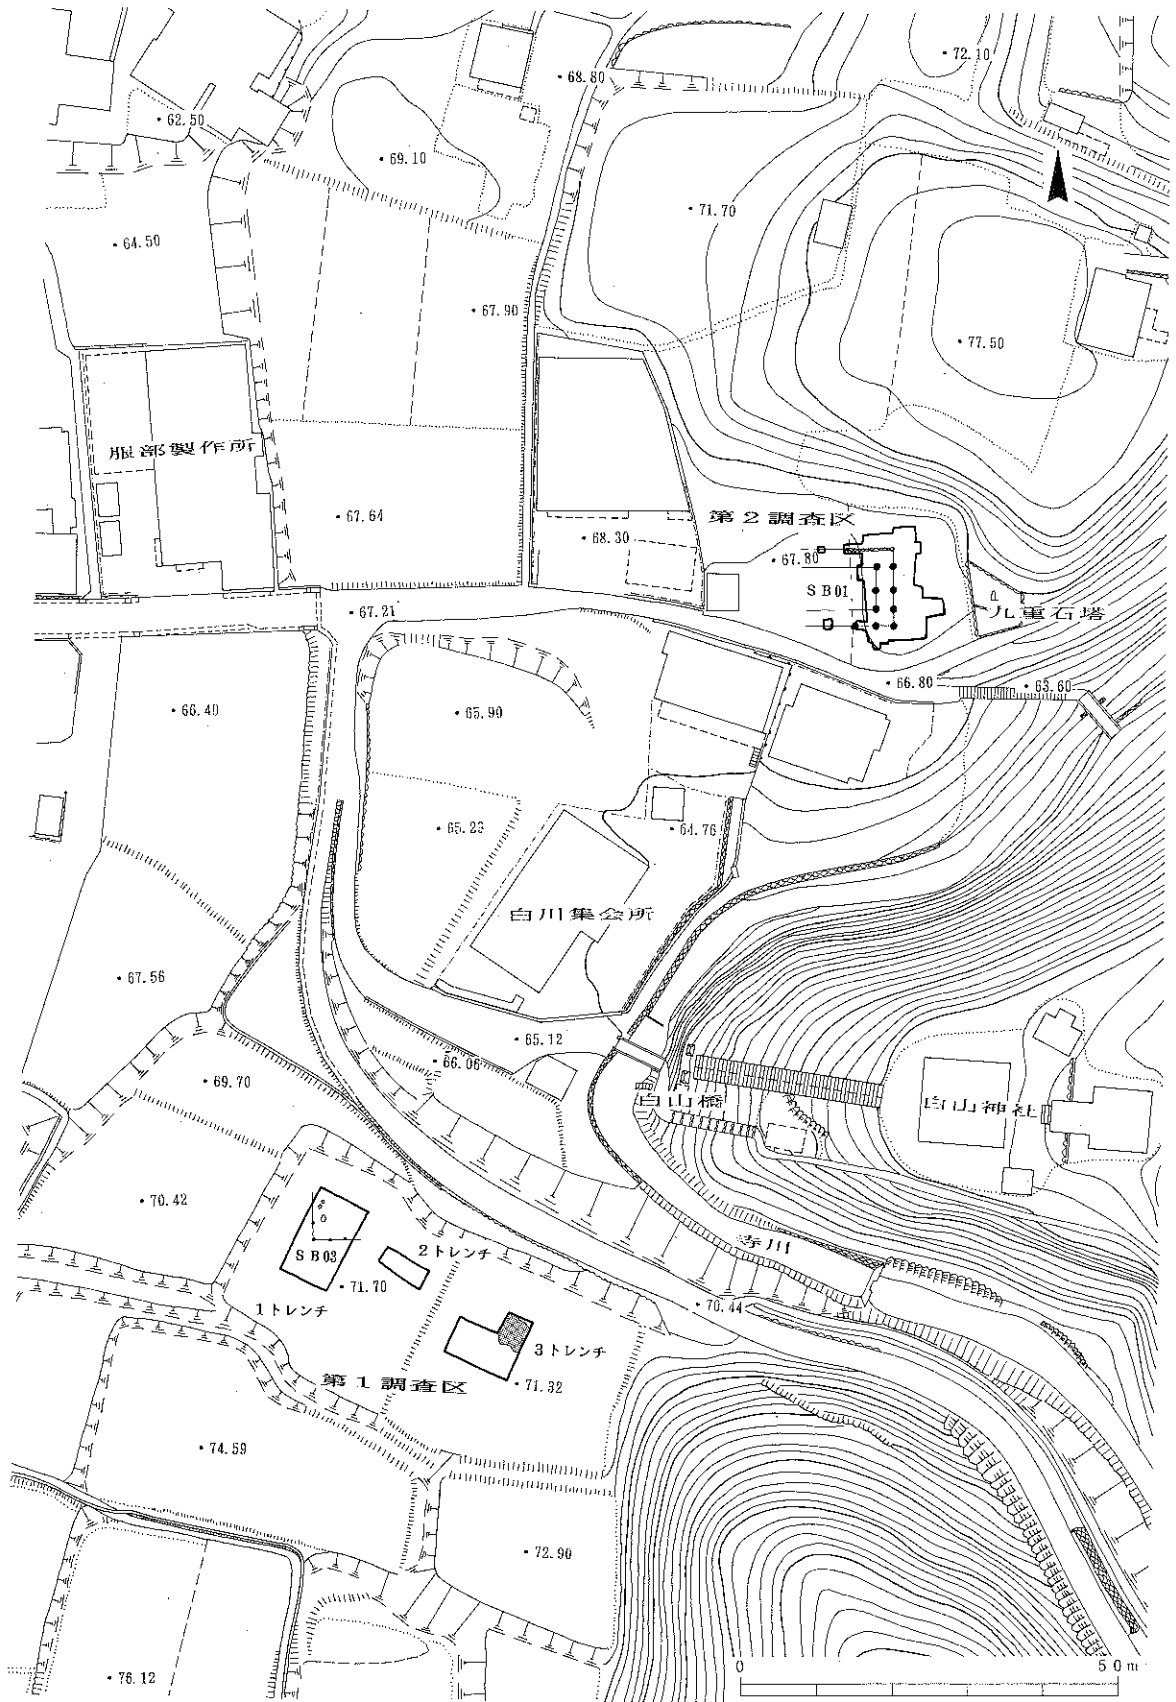
第7図 トレンチ配置図

今年度の調査地は、宮の前3-1と娑婆山16-4番地とに別れるため、前者を第1調査区、後者を第2調査区と呼ぶこととする。

調査は、まず第1調査区でトレンチを3カ所設定し、重機による表土排除作業を開始した。トレンチ名は西側から順に1トレンチ、2トレンチ、3トレンチとした。いずれのトレンチからも表土層を除去すると、若干の土器とともに遺構らしきものがみられたことから、この面で遺構確認を行うこととした。第2調査区は茶畑として利用されていたことから、第1調査区での表土排除作業終了後、直ちに第2調査区に重機を移動させ、重機による茶木の抜根を行った。抜根後、表土排除作業を行った。表土除去後、炭・瓦を多く含む層があらわれ、その下層に締まった黄褐色の土層が検出されたことから、その面で遺構の確認を行った。しかし遺構がほとんどみられなかったため、一部断ち割りを行ったところ、その面下約30cmで礎石が確認された。このため第1調査区は遺構の有無の確認に止めることに急遽変更し、調査主力を第2調査区に置くこととし、一気に礎石面まで掘り下げ、遺構の広がりを見ながら可能な範囲でトレンチを拡張し、遺構の確認調査を行った。第1調査区では、1トレンチでは鍛冶関連の遺構を、3トレンチでは江戸前中期の瓦を含む瓦敷遺構を検出し、遺構の存在を確認した。

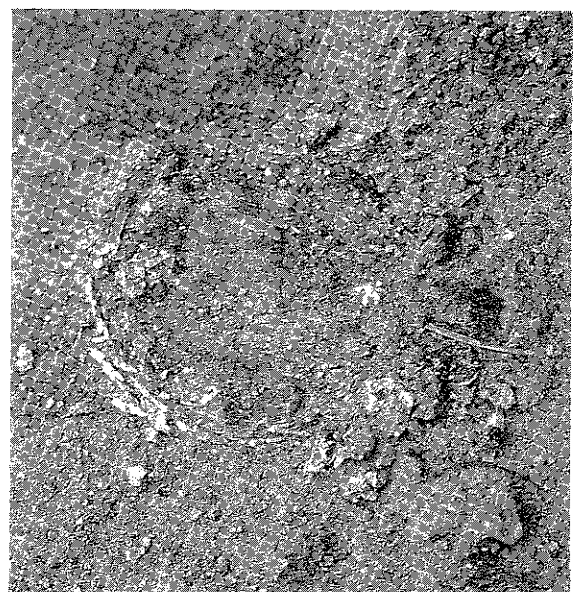
第27図 漆箔片

漆箔片 光背頭光部の漆箔片を確認した。金箔は一部残る。木材はしべ部にわずかに残っていた。復元すれば頭光は直径9cmほどの複弁十六葉蓮華文となる。中房の蓮子についてははっきりしない。中房の周囲にはしべがめぐり、その周囲に十六葉の蓮花を配する。その紋様形態は平等院の阿弥陀如来坐像のそれに類似する。頭光の大きさから、おそらく半等身仏の光背頭光であろう。この漆箔片出土の周辺でも金箔片が散在してみられた。

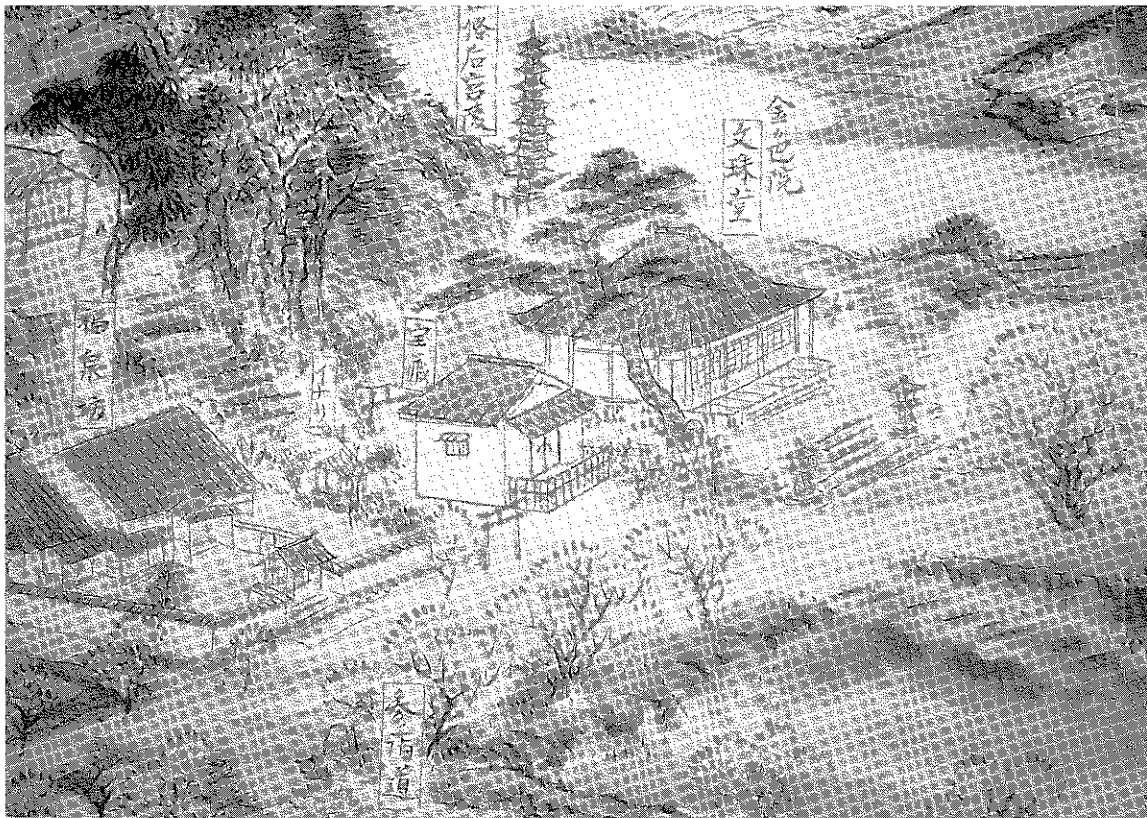
第30図 「白山宮之図」にみる文殊堂

山宮之図」(19世紀後半)等の絵図によって知ることができる。それらによると再興文殊堂はまさしく今回調査地のあたりに建っている。地元の方では調査地の地名を「もんじゅさん」と呼んでいることもその傍証となろう。再興文殊堂については後述するが、今回見つかった堂跡はまさしく再興文殊堂の下層に存在する。明確な証拠はないが、室町再興時に堂の位置が変更されたとは考えにくいことから、見つかった平安期の堂跡は文殊堂と考えてよからう。今回の堂跡が文殊堂として、「勸進状」の内容に即して考えると、堂の規模は、桁行9間、梁間4間のかなり大規模な堂であったことが推測される。この桁行・梁間の間数に今回検出堂跡の柱間寸法をあててみると桁行25.8m、梁間10.2mとなり、非常に大規模な堂に復元される。この規模は京都府加茂町にある浄瑠璃寺本堂(九体阿弥陀堂)とほぼ一致する。浄瑠璃寺は永承二年(1047)に義明によって創建された寺院で、嘉承2年(1107)旧本堂に代わって新築されたのが現本堂である。現本堂の規模は、桁行が11間(25.3m)、梁間が4間(9.09m)である。はたして今回見つかった堂跡が「勸進状」にいう七間四面の文殊堂であるのか、その全容解明については来年度の調査によって果たされるものと思われる。
