図版1 白川金色院跡の位置

図版4 寺跡中心域の調査トレンチ配置図

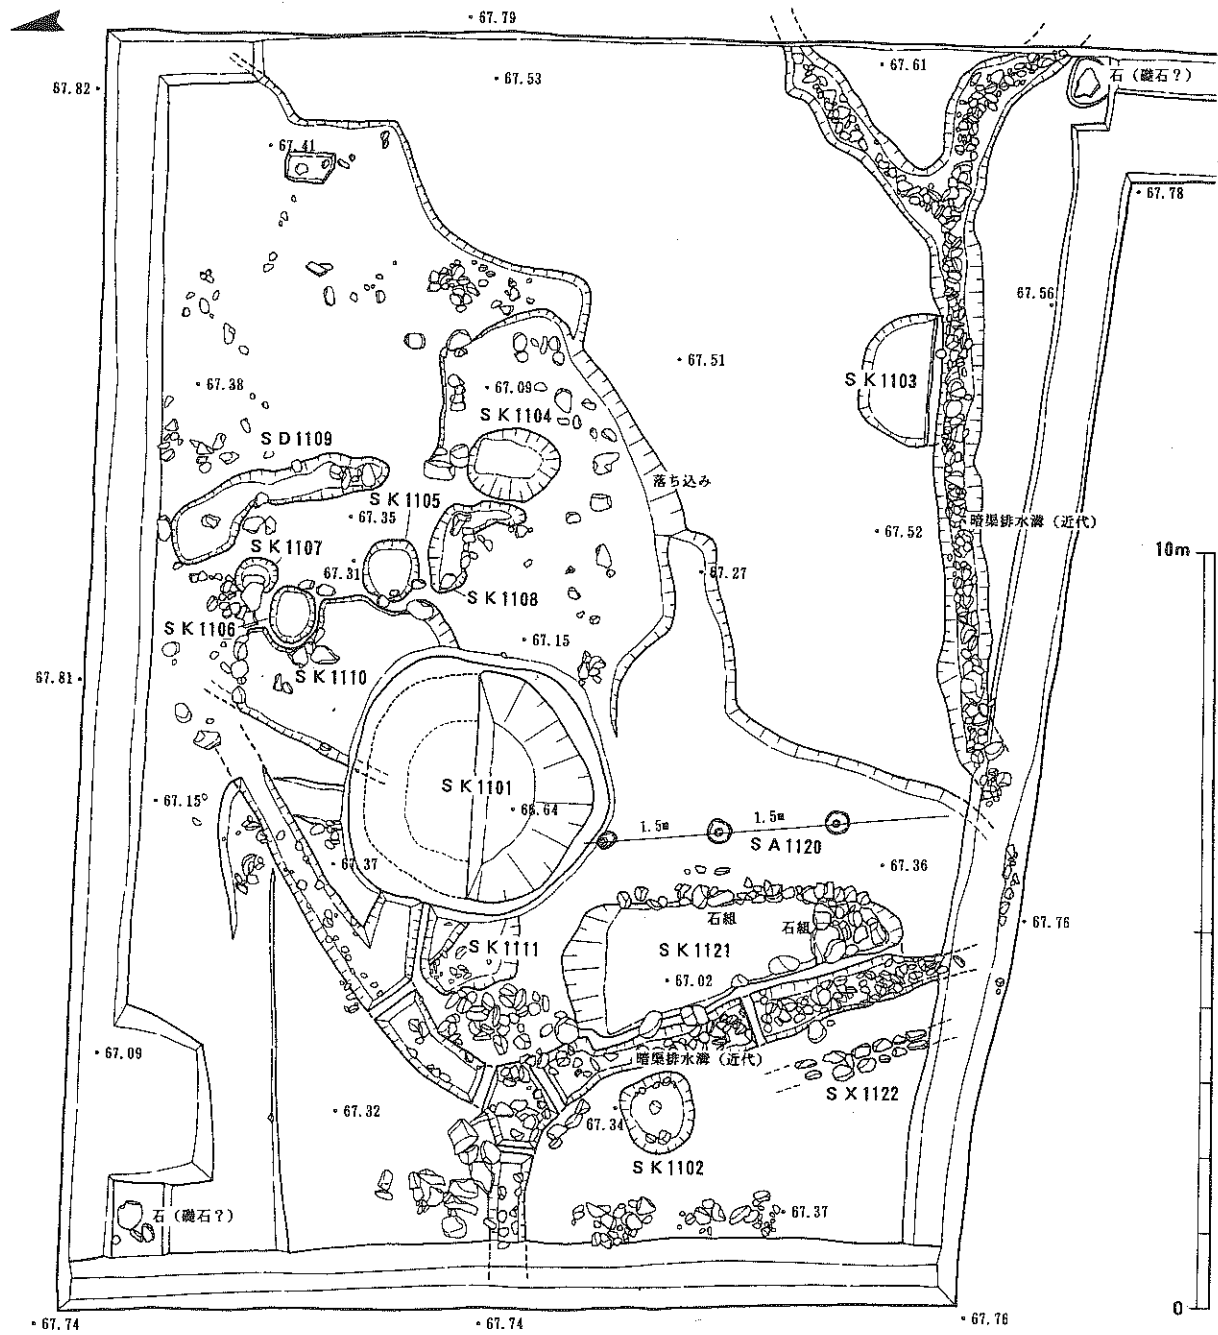
図版5 平成5年度1-1トレンチ実測図

| 1: 暗灰色土 (水田作土) | 9: 暗茶灰色土 | 17: 暗黄褐色土 |
| 2: 黄褐色粘質土 (床土) | 10: 暗青灰色シルト | 18: 黄褐色粘土 |
| 3: 明黄色粘土 | 11: 暗茶灰色砂質土 (整地層?) | 19: 黄褐色粘質土 |
| 4: 暗青灰色砂質土 | 12: 茶灰色土 (炭化物含む) | 20: 暗茶褐色土 |
| 5: 暗青灰色シルト | 13: 灰色土 | 21: 暗灰色粘質土 |
| 6: 暗灰色砂質土 | 14: 暗灰色土 | 22: 黄灰色粘質土 |
| 7: 暗茶灰色土 | 15: 暗黄褐色粘質土 (整地層?) | 23: 暗灰色土 (炭多く含む) |
| 8: 暗灰色砂質土 | 16: 黒色炭層 | 24: 黄褐色粘土 [地山] |

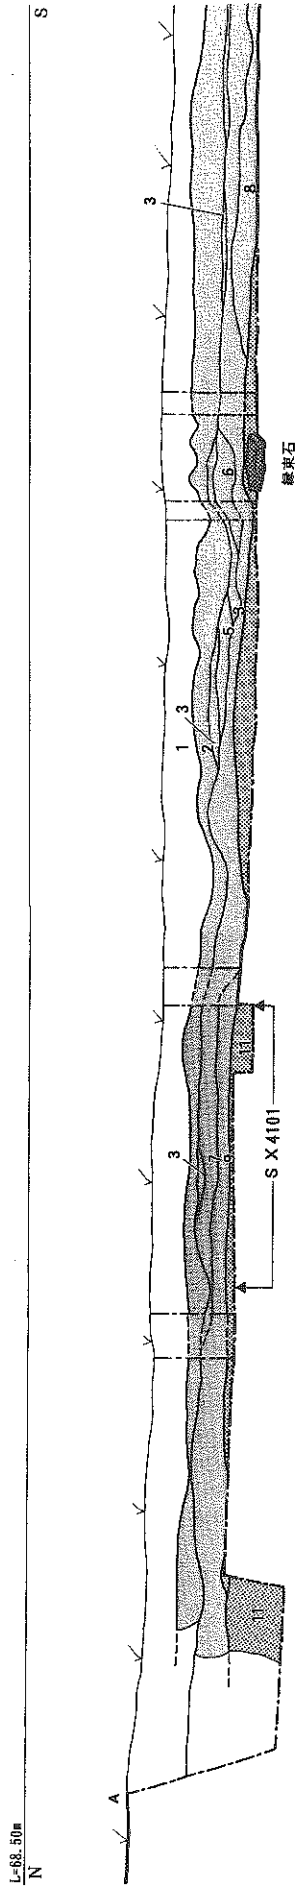
- 1: 褐色土 (茶畑作土)
- 2: 灰白色粘土 (中世期造成土)
- 3: 白色砂層 (")
- 4: 赤褐色土 (")
- 5: 淡赤褐色土 (")
- 6: 赤褐色土 (")
- 7: 褐色土 (")
- 8: 淡黄褐色土 (")
- 9: 暗赤褐色土 (")
- 10: 暗赤褐色土 (I期造成土)
- 11: 赤褐色土 (")

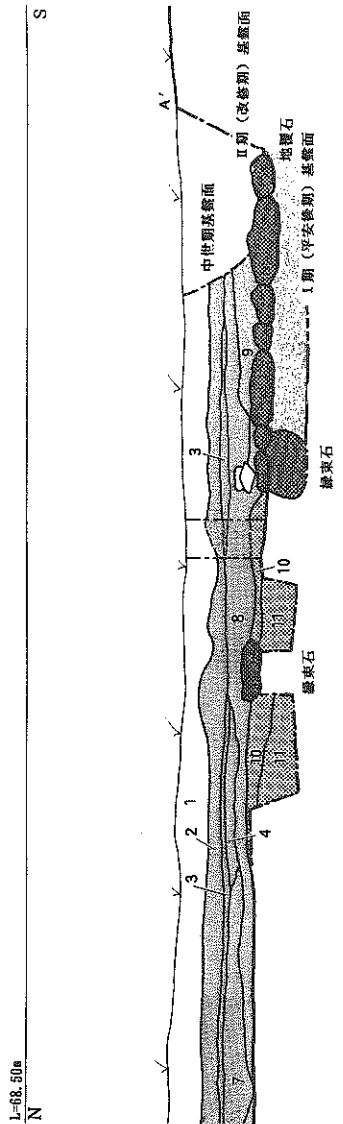
[4-1トレンチ] 東壁
[4-3トレンチ] 西壁

- 1: 褐色土 (茶畑作土)
- 2: 淡赤褐色土 (茶畑作土)
- 3: 淡黄褐色土 (中世期造成土)
- 4: 灰白色粘土 (")
- 5: 淡褐色土 (")
- 6: 淡赤褐色土 (I期造成土)
- 7: 赤褐色土 (")
- 8: 暗赤褐色土 (")

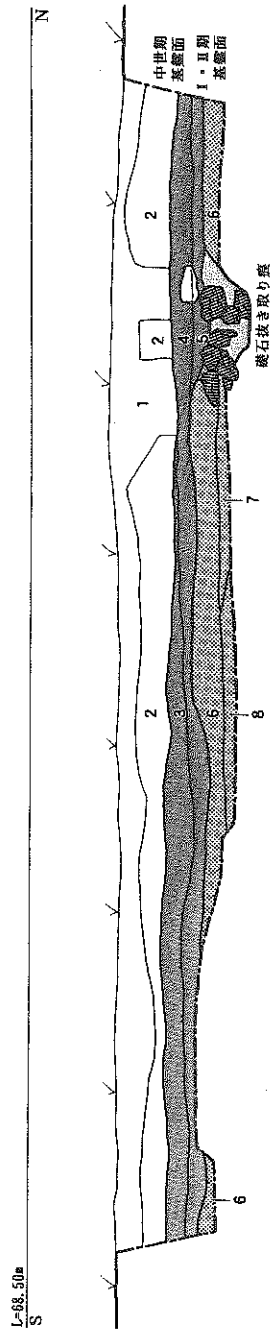
[4-1トレンチ] 西壁

- 1: 褐色土 (茶畑作土)
- 2: 淡赤褐色土 (茶畑作土)
- 3: 淡黄褐色土 (中世期造成土)
- 4: 灰白色粘土 (")
- 5: 淡褐色土 (")
- 6: 淡赤褐色土 (I期造成土)
- 7: 赤褐色土 (")
- 8: 暗赤褐色土 (")

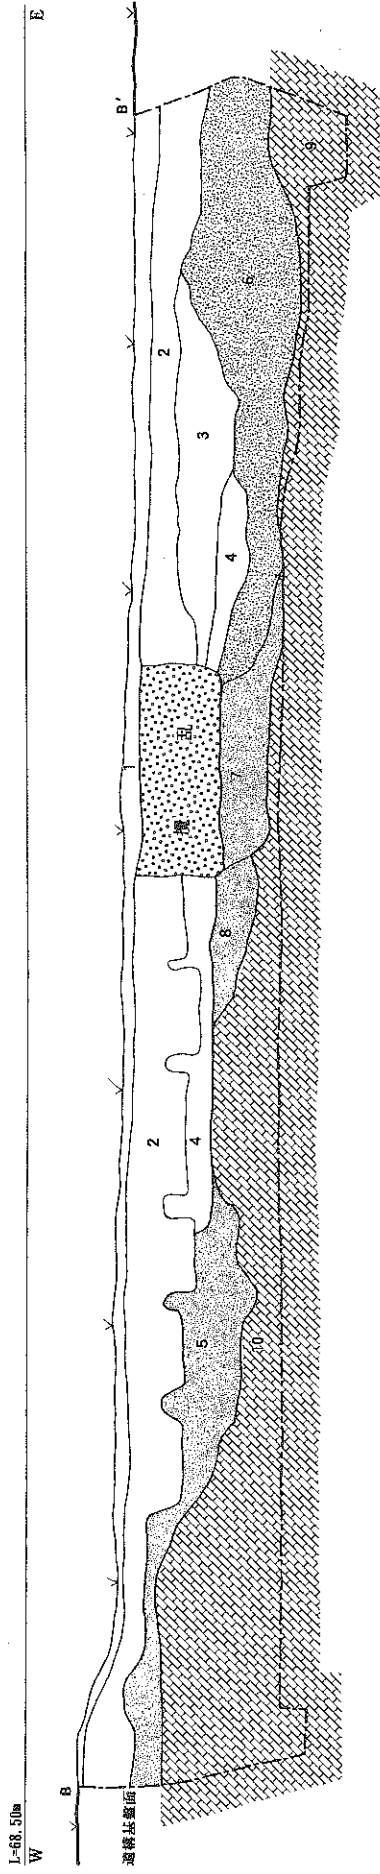
[4-1 トレンチ] 北壁

| 1: 黒褐色土 (黄土) | 6: 暗黄茶褐色土 (遺物・粘土・炭多く含む) |
| 2: 黒色土 (細作土) | 7: 黄茶灰色土 |
| 3: 暗茶褐色土 | 8: 赤茶灰色土 |
| 4: 暗茶灰色土 | 9: 総茶色粘質土 [地山] |
| 5: 赤褐色土 | 10: 黄灰色粘質土 [地山] |

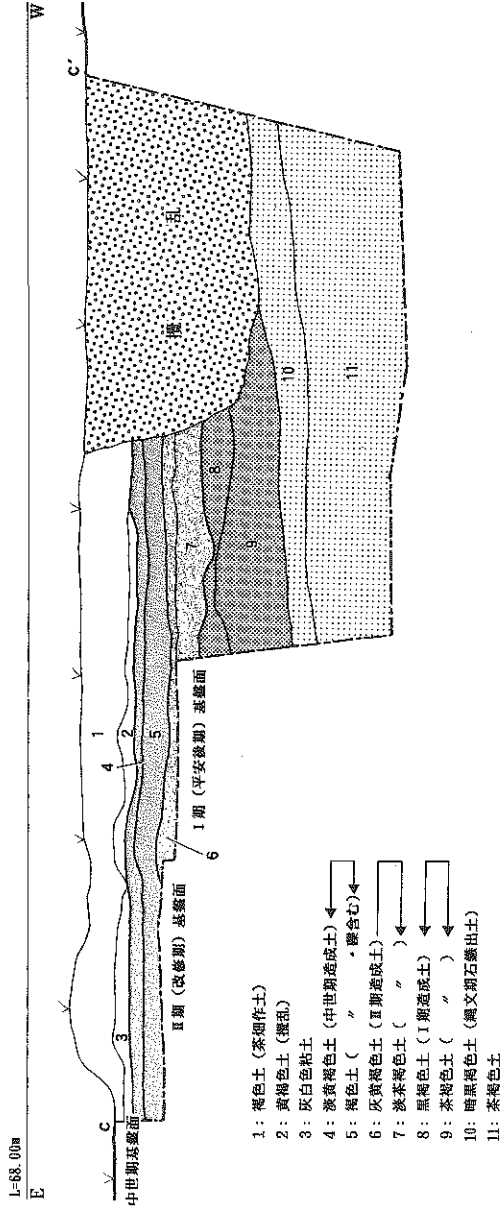
[4-5 トレンチ] 西壁

| 1: 褐色土 (茶畑作土) | 6: 灰黄褐色土 (中世期造成土) |
| 2: 黄褐色土 (擾乱) | 7: 淡茶褐色土 (") |
| 3: 灰白色粘土 | 8: 黒褐色土 (I期造成土) |
| 4: 淡黄褐色土 (中世期造成土) | 9: 茶褐色土 (") |
| 5: 褐色土 (") | 10: 暗黒褐色土 (縄文期石礫出土) |

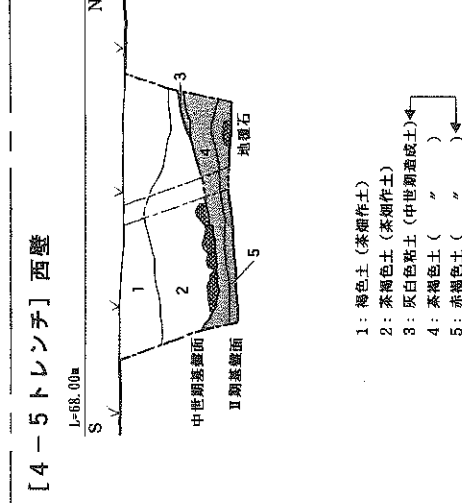
| 1: 褐色土 (茶畑作土) |
| 2: 茶褐色土 (茶畑作土) |
| 3: 灰白色粘土 (中世期造成土) |
| 4: 茶褐色土 (") |
| 5: 赤褐色土 (") |

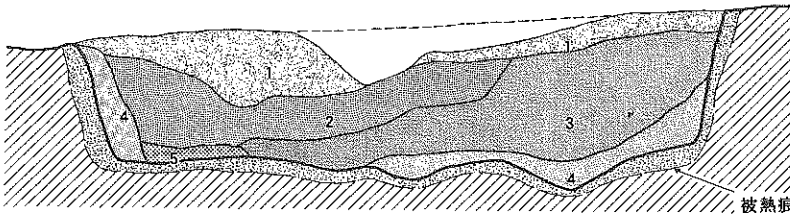
[S K 5503]

- 1: 淡黄褐色土 (炭含む)
- 2: 暗茶褐色土 (炭含む)
- 3: 黄褐色土 (炭含む)
- 4: 淡黄褐色土 (炭含む)
- 5: 暗茶褐色土 (炭含む)

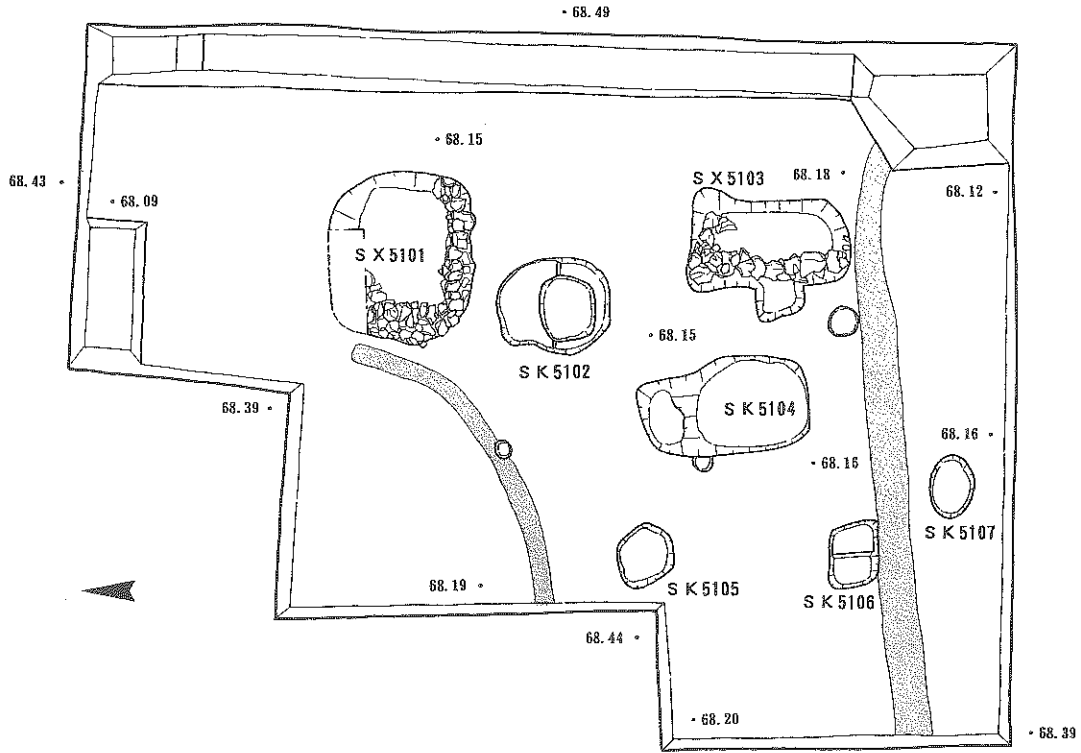
[5-1トレンチ]

暗渠排水溝 (近代)

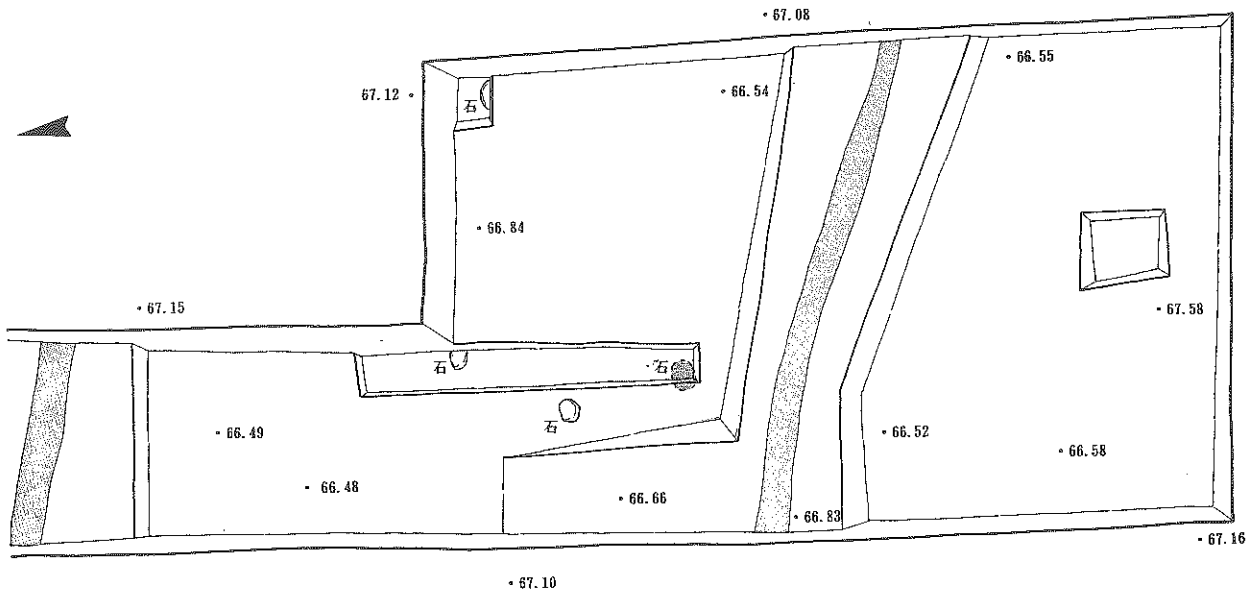
[5-2トレンチ]

暗渠排水溝 (近代)

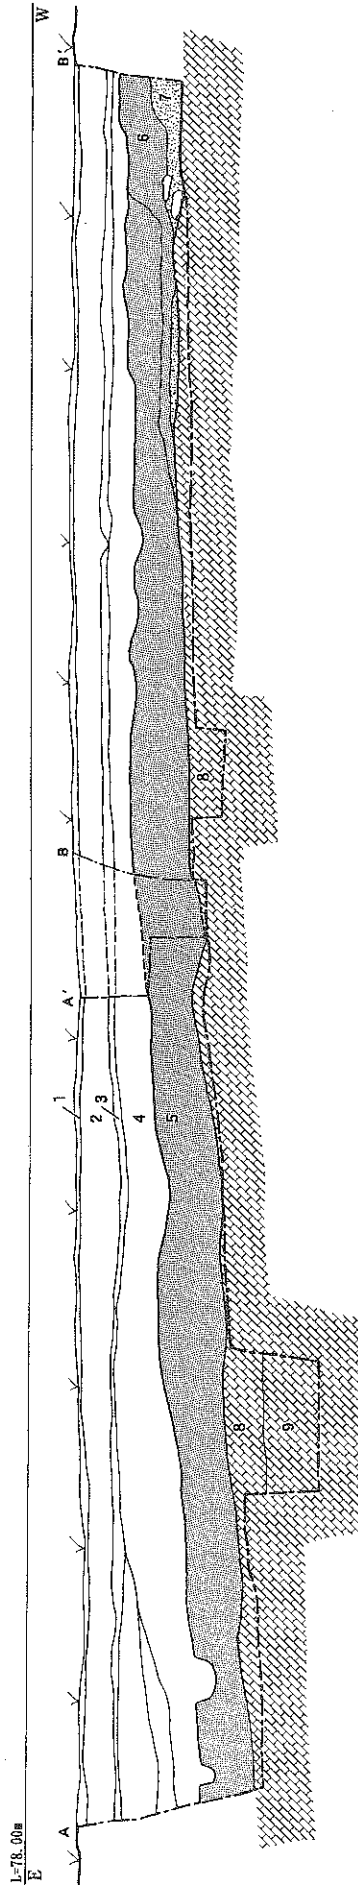
[6-6トレンチ] 南壁
[6-3トレンチ]

- 1: 黒褐色土 (表土)
- 2: 暗灰色土 (水田作土)
- 3: 黄褐色粘土 (灰土)
- 4: 灰褐色粘質土 (遺物・礫含む)
- 5: 黄褐色粘質土 (遺物含む, 造成土・時期不明)

- 6: 茶灰色砂質土 (遺物含む, 造成土・時期不明)
- 7: 黒灰色土 (灰多層に含む, 遺物含む)
- 8: 明灰色砂質土 [地山]
- 9: 灰色砂質土 [地山]

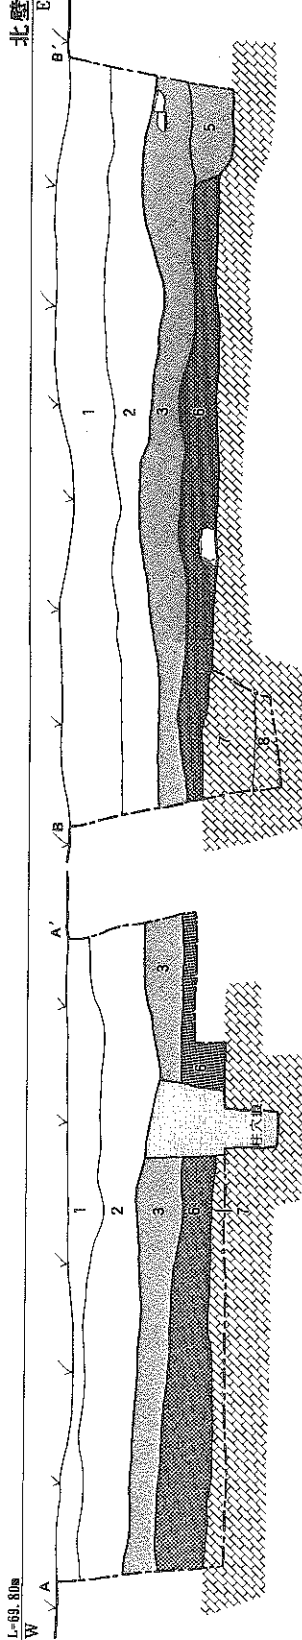
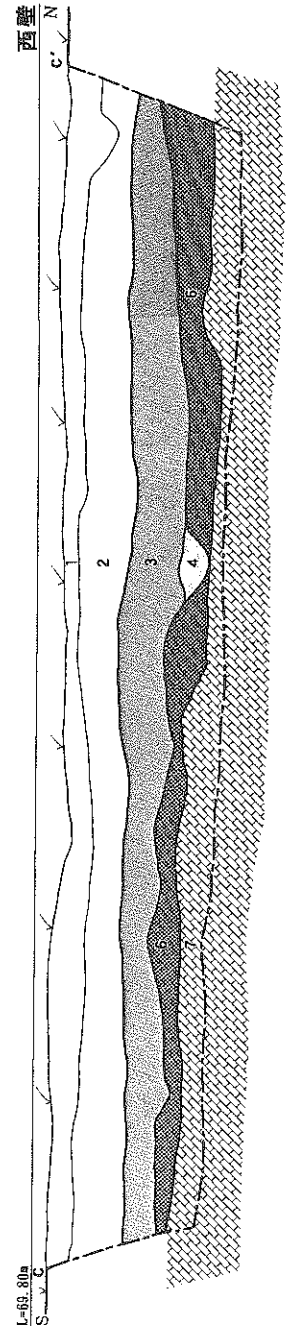
- 1: 黒褐色土 (茶畑作土)
- 2: 茶褐色土
- 3: 暗茶褐色土 (灰・遺物含む, 造成土・時期不明)
- 4: 黄褐色粘質土
- 5: 灰褐色粘質土
- 6: 灰褐色粘質土 [地山]
- 7: 黄褐色粘質土 [地山]
- 8: 橙褐色粘質土 [地山]

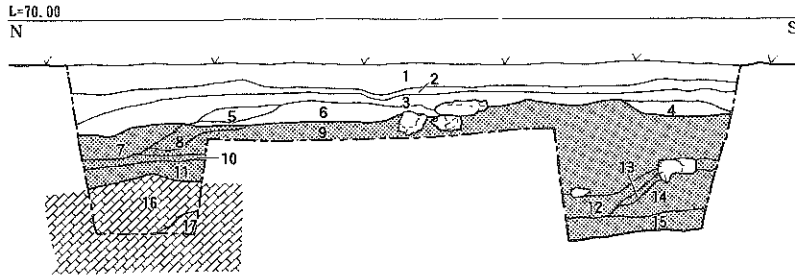
[7-15トレンチ]

- 1: 黒褐色土 (水田作土)
- 2: 黄褐色土 (床土)
- 3: 明黄褐色土 (床土)
- 4: 褐灰色砂質土 (炭少炭含む)
- 5: 黄褐色砂質土
- 6: 褐色砂質土 (炭含む)
- 7: 黄褐色粘土
- 8: 暗褐色粘質土
- 9: 黄褐色粘質土 (炭・遺物含む)
- 10: 褐色粘質土
- 11: 暗褐色土
- 12: 暗褐色砂質土 (遺物含む)
- 13: 黒褐色砂質土
- 14: 暗褐色粘質土
- 15: 黒褐色粘質土 (遺物含む)
- 16: 明黄褐色粘土 [地山]
- 17: 暗褐色粘土 [地山]

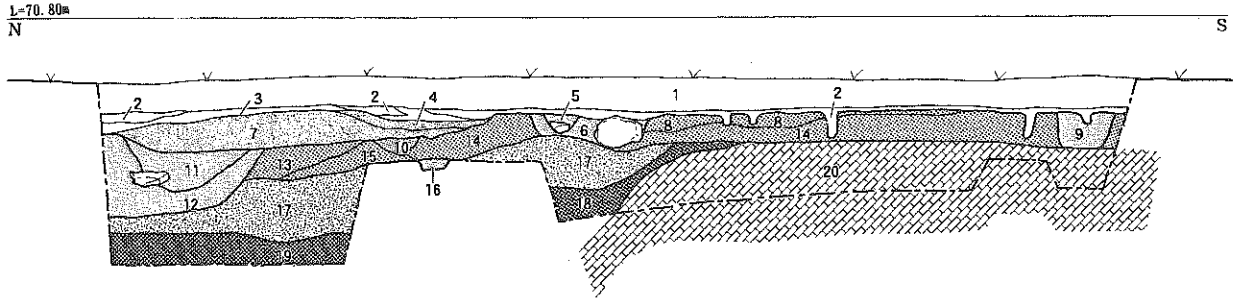
[7-11トレンチ] 東壁

- 1: 黒褐色土 (水田作土)
- 2: 黒色土
- 3: 黄褐色土 (床土)
- 4: 灰色砂質土
- 5: 灰色砂質土 (柱穴痕?)
- 6: 黄灰色粘質土 (柱漏方?)
- 7: 灰黄色砂質土
- 8: 黄灰色砂質土 (炭含む)
- 9: 灰色粘質土
- 10: 黄灰色砂質土
- 11: 黄色粘質土 (土塊? 埋土)
- 12: 黄灰色粘質土 (土塊? 埋土)
- 13: 灰白色粘土
- 14: 黄灰色砂質土
- 15: 黄灰色粘質土
- 16: 灰色粘質土 (柱穴痕)
- 17: 灰黄色粘土 (炭多量を含む)
- 18: 黄灰色粘質土
- 19: 灰色粘土 (炭含む)
- 20: 浅黄色粘土 [地山]

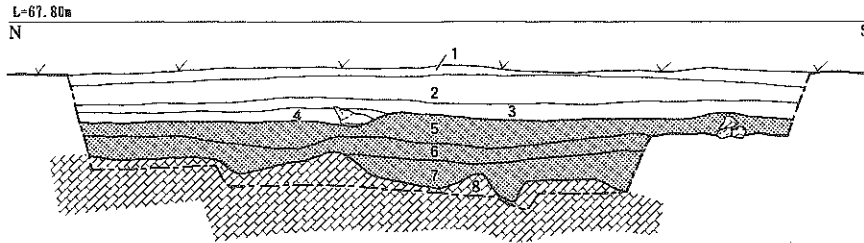
[7-12トレンチ] 東壁

- 1: 黒褐色土 (表土)
- 2: 灰色粘質土
- 3: 明黄褐色粘質土 (礫含む)
- 4: 明黄褐色土
- 5: 黄灰色土 (炭化物含む)
- 6: 暗黄灰色土
- 7: 灰色粘質土
- 8: 橙褐色粘質土 [地山]

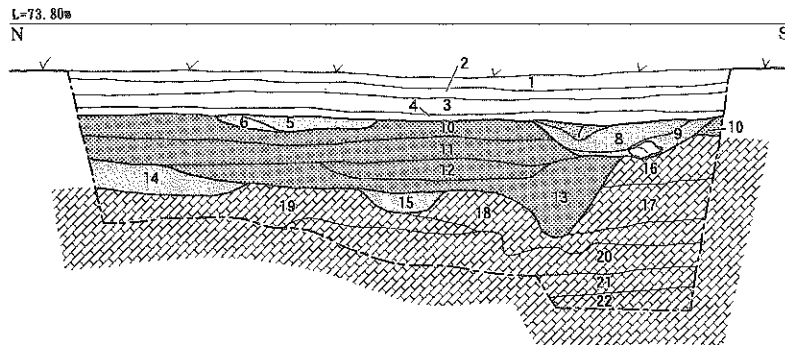
[7-13トレンチ] 東壁

- 1: 黒褐色土 (水田作土)
- 2: 黄褐色土 (床土)
- 3: 褐灰色土
- 4: 明黄褐色土
- 5: 褐灰色砂質土 (土塊? 埋土, 炭・礫含む)
- 6: 褐灰色粘質土 (土塊? 埋土)
- 7: 褐灰色砂質土 (土塊? 埋土, 炭多量を含む)
- 8: 明黄褐色粘質土 (土塊? 埋土)
- 9: 暗灰色砂質土 (遺物含む)
- 10: 褐灰色砂質土 (遺物・炭含む)
- 11: 明褐灰色砂質土 (炭含む)
- 12: 灰黄褐色砂質土 (遺物含む)
- 13: 灰色粘質土
- 14: 灰白色粘質土
- 15: 灰色砂質土
- 16: 明黄褐色粘質土 [地山]
- 17: 灰白色砂質土 [地山]
- 18: 灰白色粘質土 [地山]
- 19: 灰褐色砂質土 [地山]
- 20: 灰白色粘質土 [地山]
- 21: 灰色粘質土 [地山]
- 22: 青灰色粘質土 [地山]

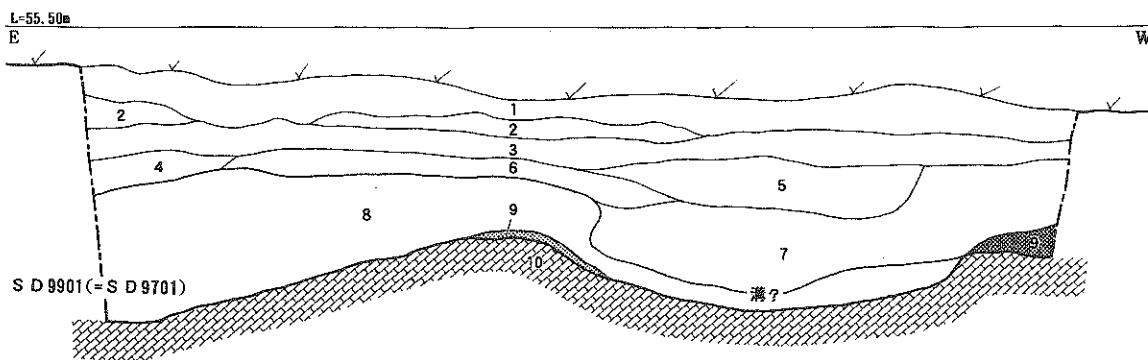
[9-9 トレンチ] 南壁

| 1: 黒褐色土 (表土) | 6: 褐色土 |
| 2: 暗灰色粘質土 | 7: 明黄褐色土 |
| 3: 暗褐色粘質土 | 8: オリーブ褐色土 (造成土?) |
| 4: 淡黄褐色砂質土 | 9: 暗黒褐色粘質土 |
| 5: 黄褐色土 | 10: 淡黄褐色砂質土 [地山] |

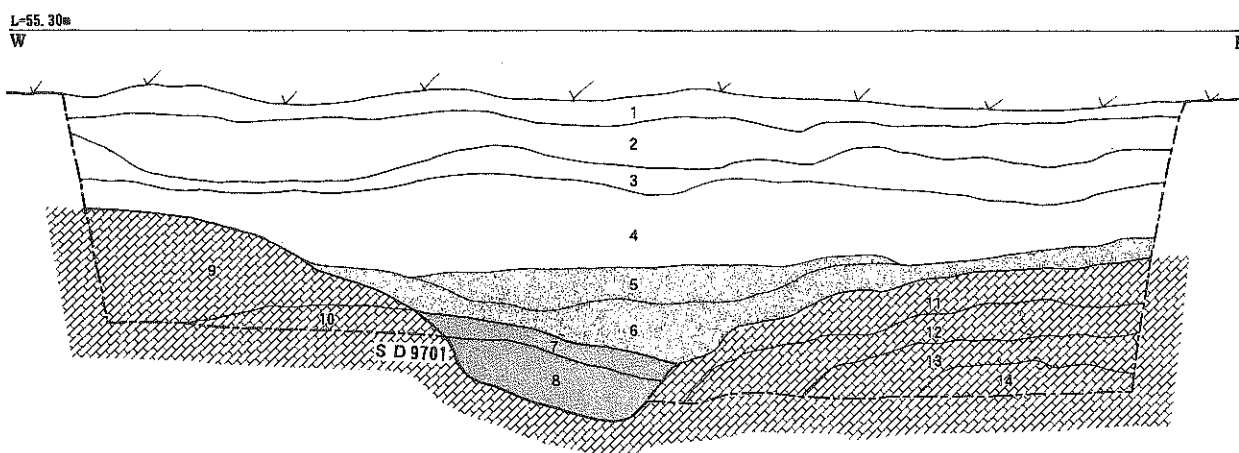
[9-7 トレンチ] 北壁

| 1: 黒褐色土 (表土) | 6: 暗灰色粘質土 (溝埋土上層, 腐植物・遺物多く含む) | 11: 緑灰色粘質土 [地山] |
| 2: 褐灰色土 | 7: 灰砂質土 (溝埋土下層) | 12: 青灰色粘質土 [地山] |
| 3: 灰黄褐色土 | 8: 淡青灰色砂質土 (溝埋土下層) | 13: 緑灰色粘質土 [地山] |
| 4: 黄褐色砂質土 (小礫多く含む) | 9: 黄褐色砂質土 [地山] | 14: 青灰色粘質土 [地山] |
| 5: 緑灰色粘質土 (溝埋土上層, 腐植物・遺物多く含む) | 10: 黄灰色砂質土 [地山] | |

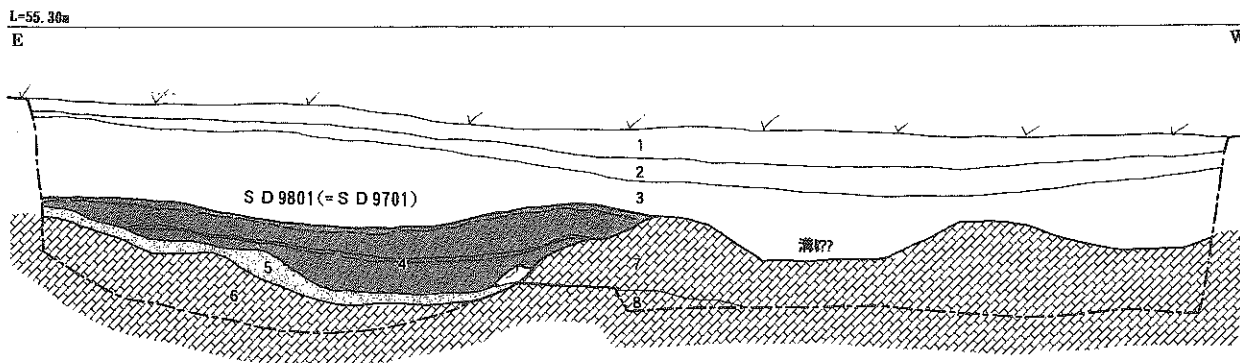
[9-8 トレンチ] 南壁

| 1: 黒褐色土 (表土) | 5: 暗灰色粘質土 (溝埋土上層, 有機物・遺物含む) |
| 2: 褐灰色土 | 6: 灰黄色粘質土 [地山] |
| 3: 灰黄褐色土 | 7: 黄褐色粘質土 [地山] |
| 4: 灰色粘質土 (遺物多く含む, 整地土) | 8: 茶褐色砂質土 [地山] |

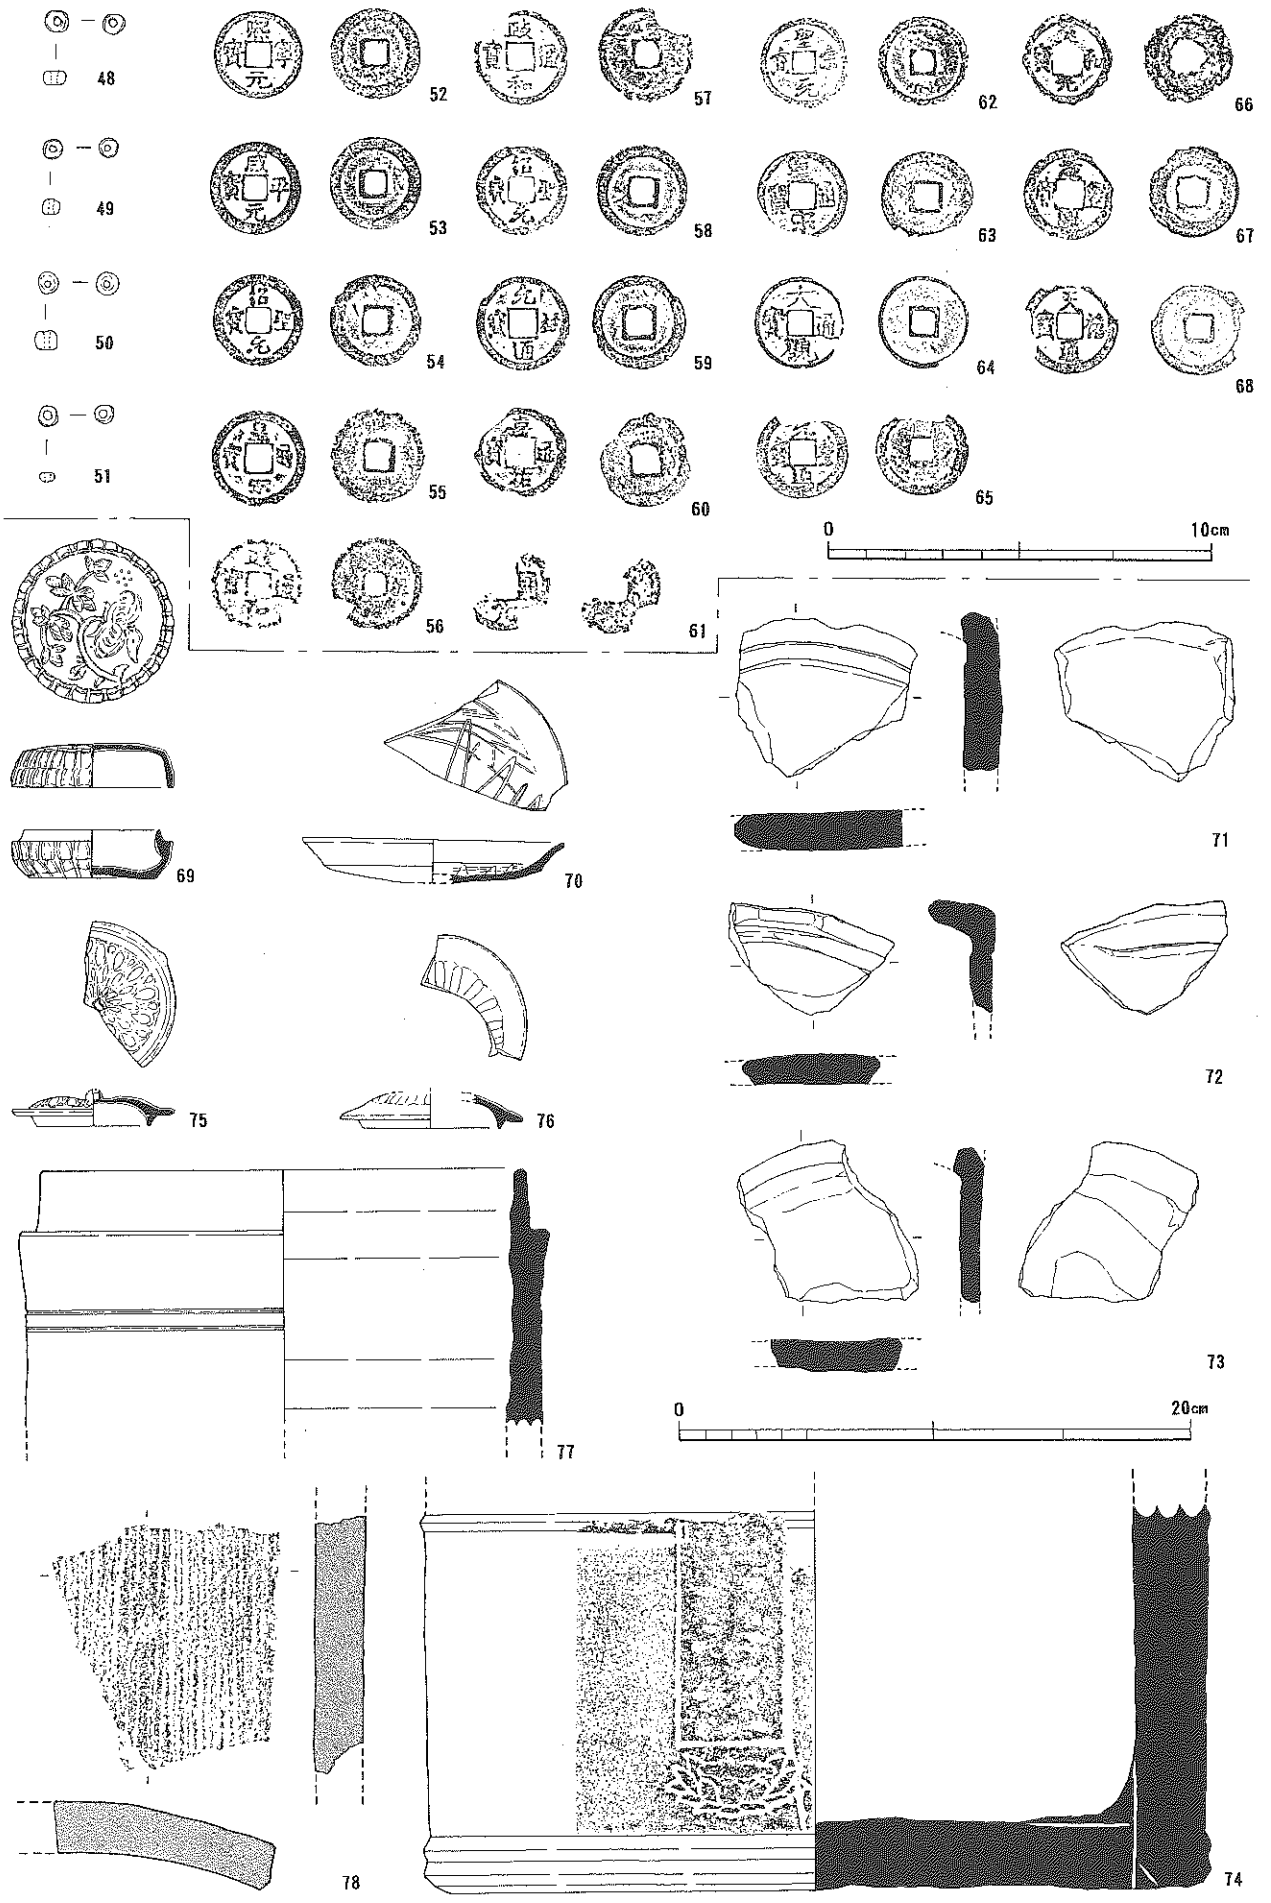
SX5502:48~51・69, SK5506:52~61, SK5507:62~68
SK5503:70, SK5504:71~73, SX5505:74, 表土掘削中75~77
