乙方遺跡発掘調査報告書

宇治市教育委員会

1. 本書は、宇治市埋蔵文化財発掘調査報告書の第86集にあたる。
2. 本書は、宇治市教育委員会が平成23年度に実施した国庫補助事業による乙方遺跡の発掘調査成果をまとめたものである。
3. 本書で使用する座標は、ITRF（国際地球基準座標系）に準拠した世界測地系国土座標第VI系を用い、地図中で方位記号の示す方角は、座標北である。また、高さの基準面には、東京湾平均海面（T.P.）を用いた。
4. 本書は、発掘調査の記録である基本的な写真を図版として後半に取りまとめ、図面は本文中の挿図として収録することとした。
5. 本書収録の遺構図は、現地で実施したデジタル測量からの打ち出しを下図とし、整理作業によって変更を必要とした部分に修正を加えトレースによって仕上げた。
6. 本書に収録する調査資料については宇治市歴史資料館で保管している。
7. 本書の執筆は、荒川史、永野宏樹が行った。
8. 本書の編集は、宇治市都市整備部歴史まちづくり推進課文化財保護係が担当し、編集実務は永野が行った。

本発掘調査報告書は、宇治市宇治乙方38番3、38番30、200番1で計画された、市道宇治五ヶ庄線（宇治国道路切）道路改良工事に先立ち、宇治市歴史まちづくり推進課が実施した乙方遺跡の発掘調査の内容と成果を報告するものである。

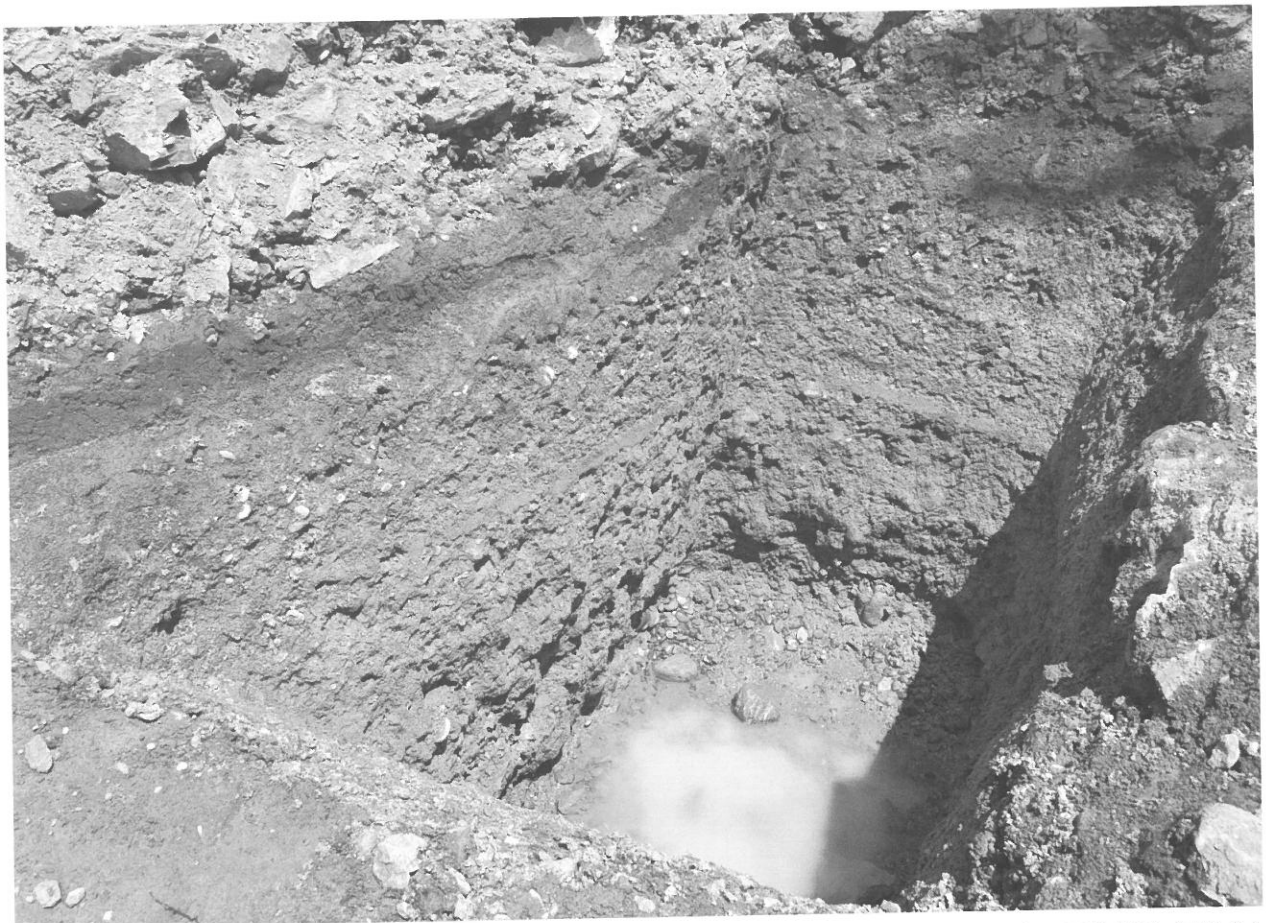
2.1 トレンチ北・西壁土層（南から）

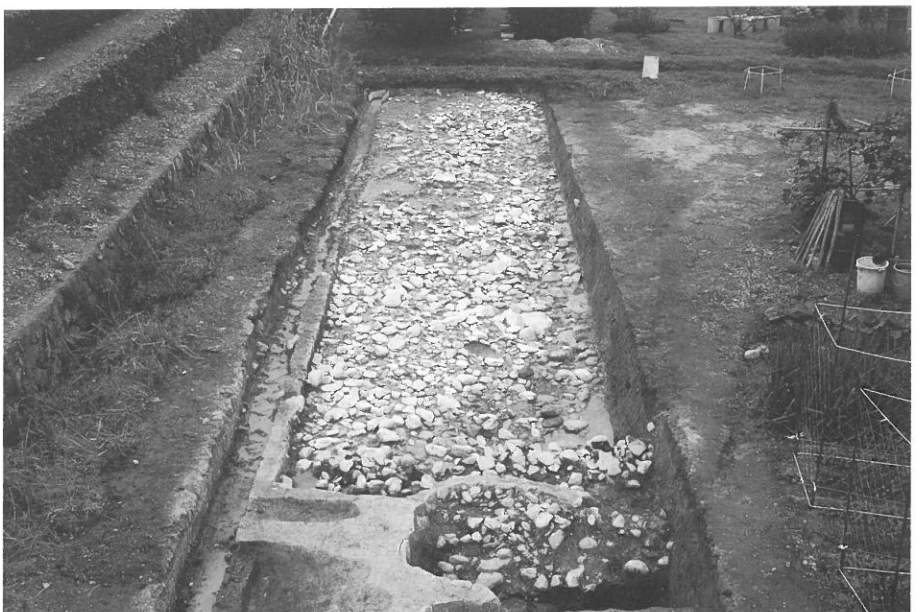
3. 4次調査5トレンチの状況
(西から)

層序 (Fig.5) 当該地の層序は両トレンチとも基本的には同じで、下層から地山となる基盤層、旧耕作土層、現代盛土層の順となっている。基盤層となる地山は、グライ化した灰色系の砂質土に拳大から小指大の礫を多く含む層である。これは南西50mの乙方遺跡5トレンチ付近では、当該地と同様な灰色系の砂質土に拳大から人頭大の礫を含む層として認識されるものである(PL.5-3)。基盤層の締めりは良く、南西へ向かって緩傾斜している。含まれる礫は、いずれも宇治川由来のものと考えられ、全体的な状況から地山であると判断した。
