白川金色院跡発掘調査報告書

2003
宇治市教育委員会

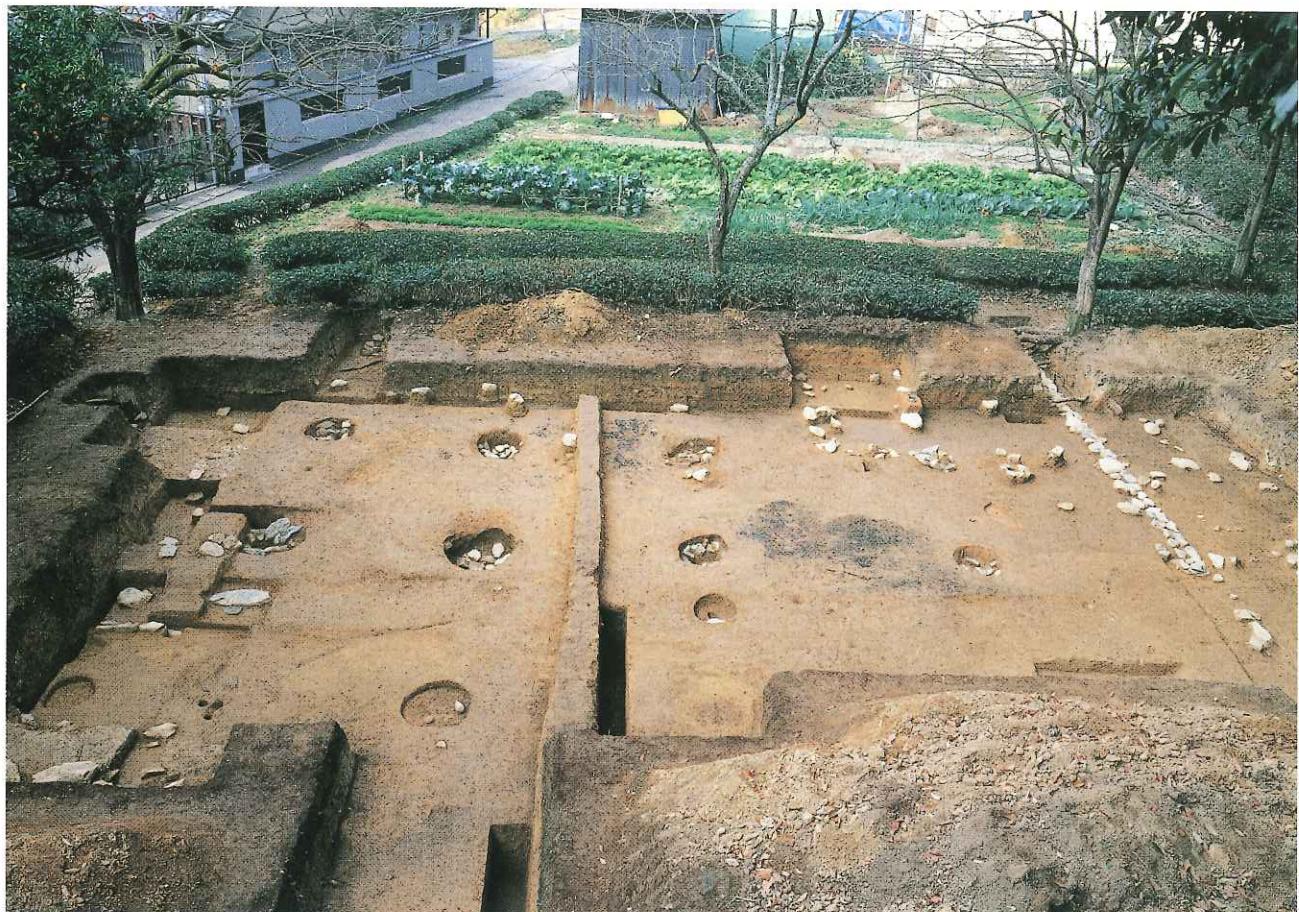
創建期仏堂跡 SB3401…平成 7 年度第 2 調査区

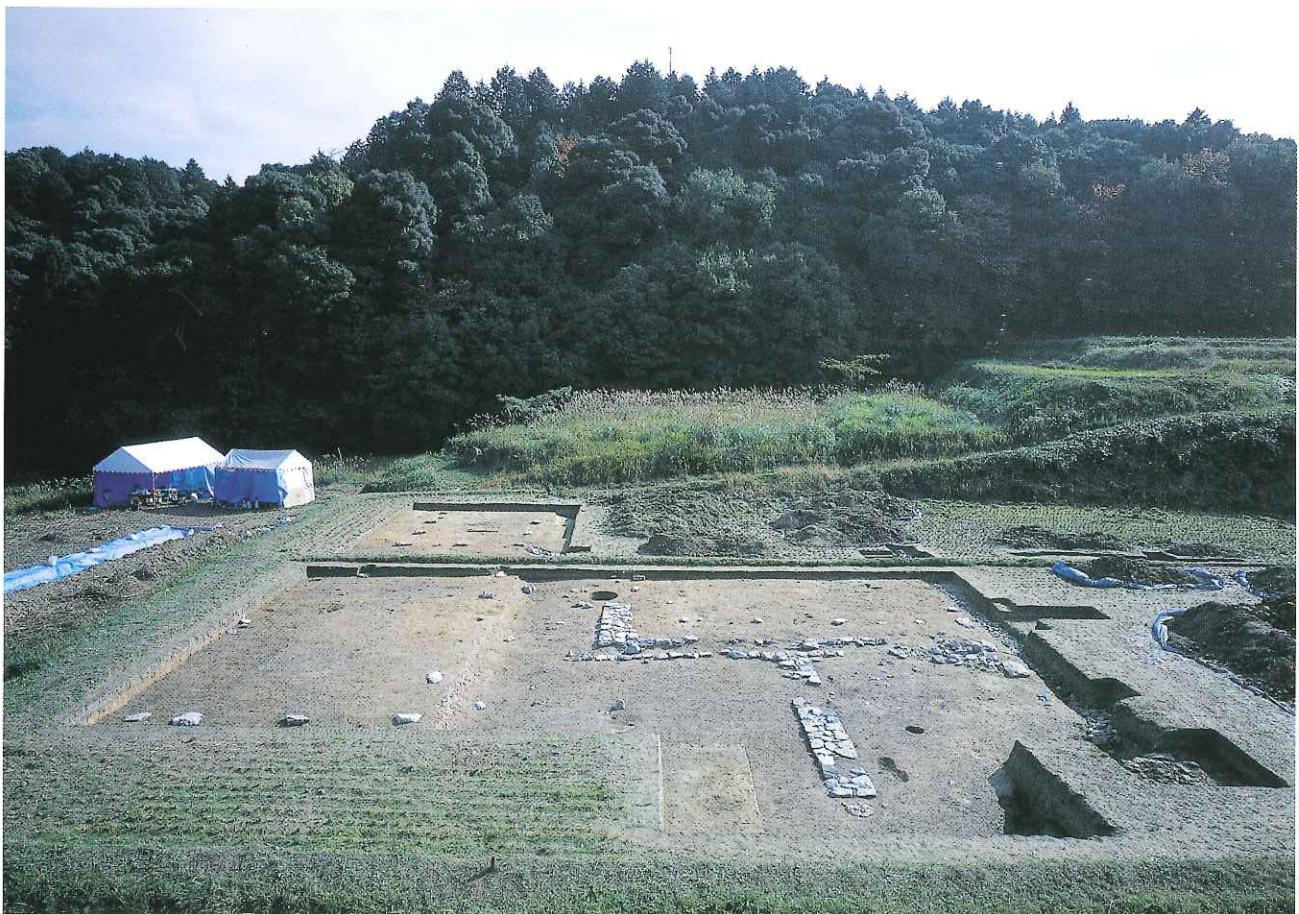
中世坊院跡（SB2101・2102 他）…平成 6 年度第 1 調査区

S B2102 調査区北側で検出した東西棟の礎石建物である。礎石は一部欠失するがほぼ完存する。梁間2間（4m）、桁行10間（20m）である。礎石間は6.5尺（約2m）である。礎石はチャート質・砂岩で大半が自然石であるが、一部に割石を使用している。建物の南西には縁がとりつき、チャート質・砂岩の縁石が約3.75mの間隔で南側礎石列から約1m離れて3個配される。西端礎石列の北延長線上約1mのところに直径約35cmのチャート質の自然石が置かれる。その性格は不明である。東端から数えて3間目の梁間中央に東石が置かれている。S B2102はS B2101の付属屋であろう。建物の軸線はS B2101と同じである。

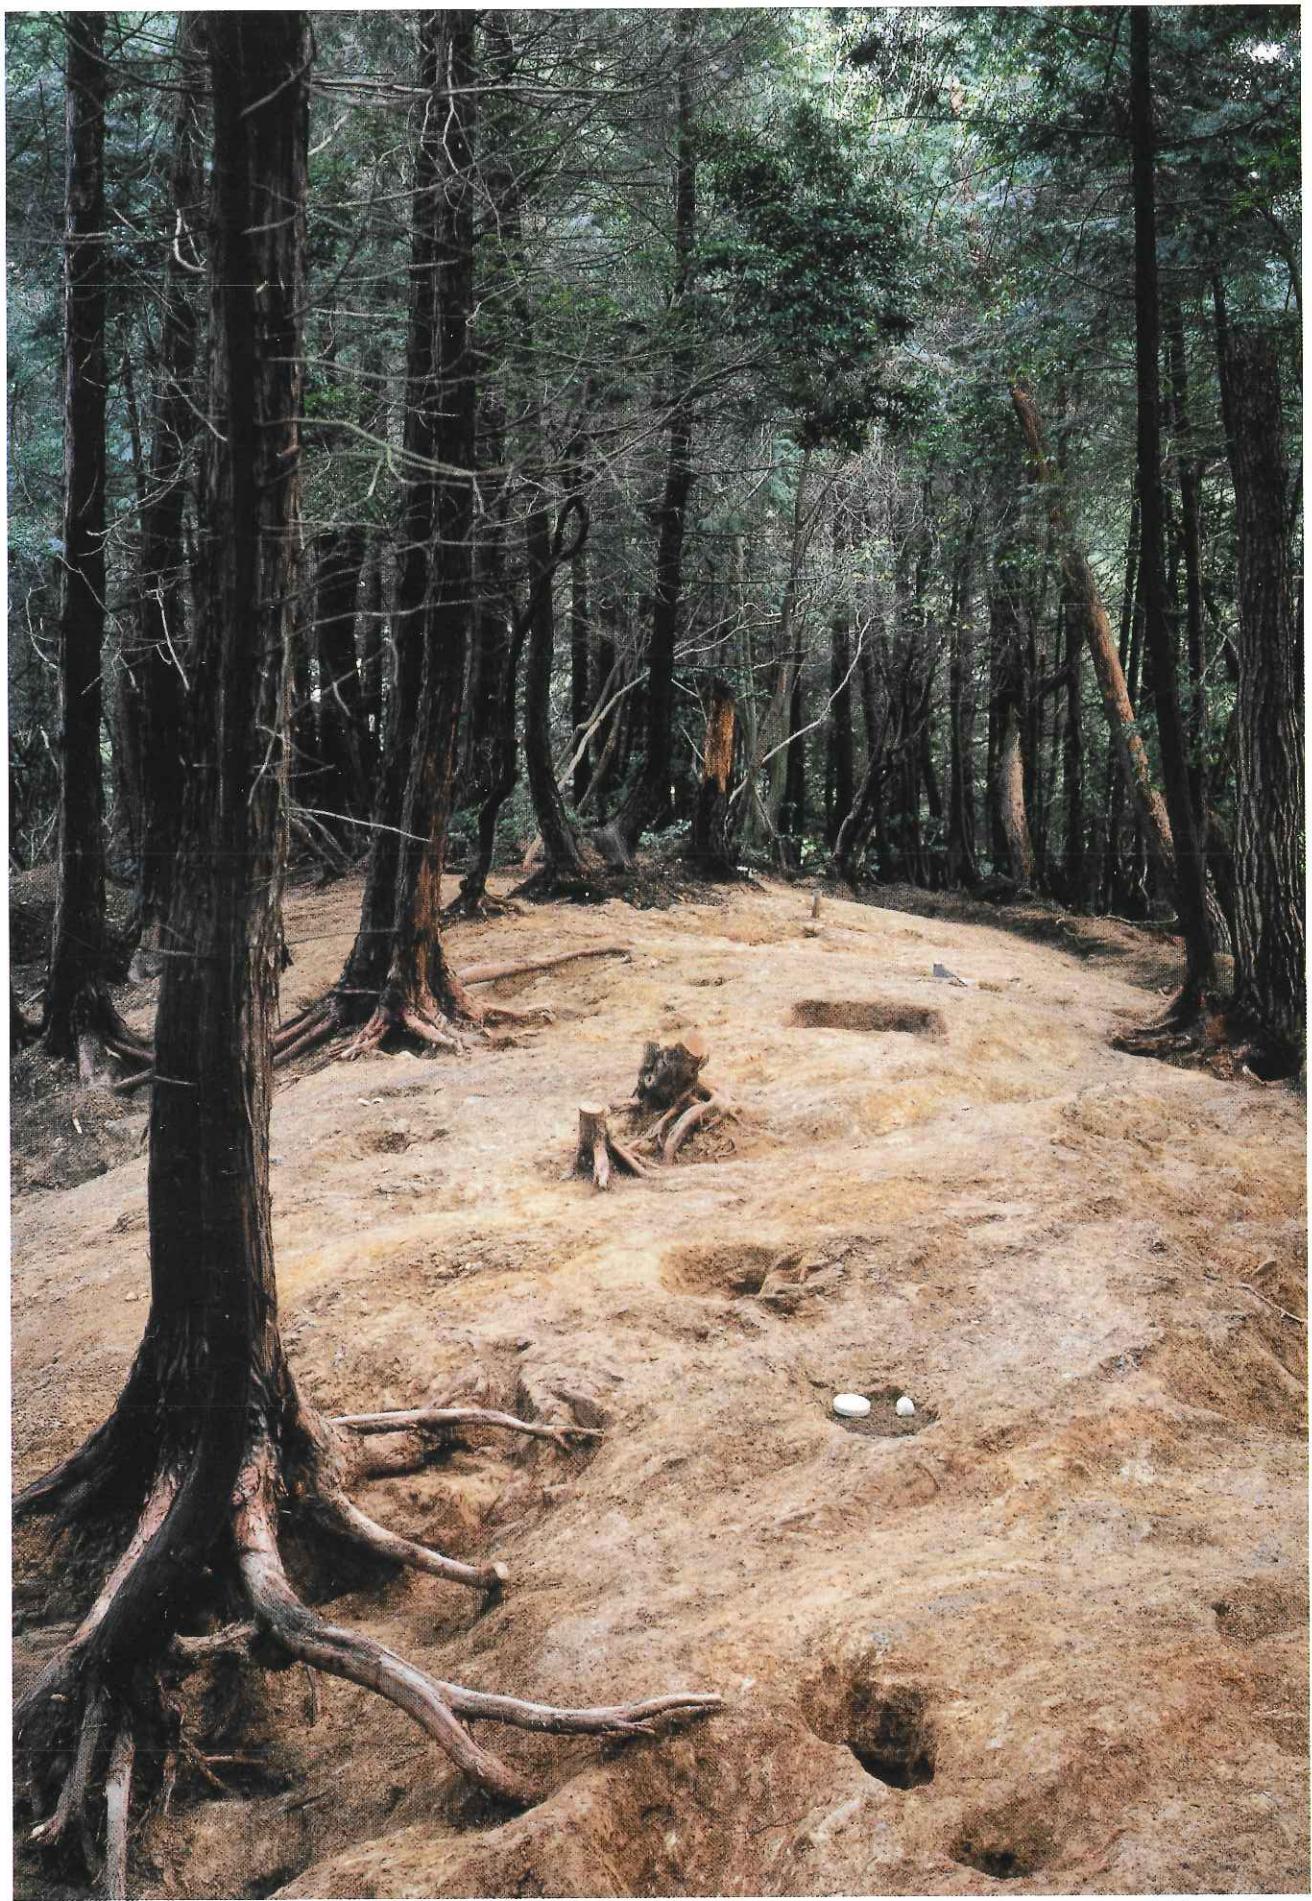
経塚関連遺構（SX5501・5502他）…平成9年度第5調査区

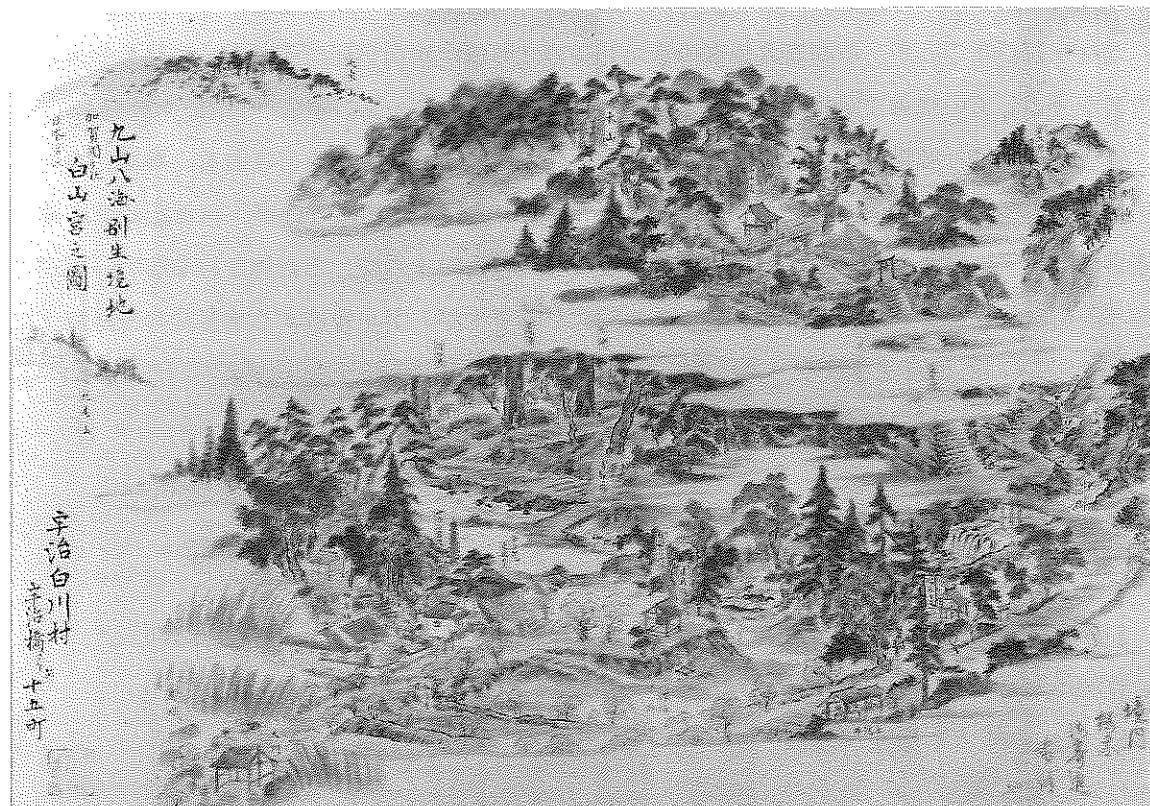
第5図 白山宮之図 (江戸末期・上村清泉作・上林裕蔵)

江戸時代前期の延宝6年(1678)には再び勧進が行われたらしいことが『延宝年中勧進状』が作成されたことから理解される。江戸時代中ごろにはすでに多くの坊院が廃絶したようで、明和3年(1766)の『庄屋・年寄等訴状写』には北之坊・福泉坊・藏之坊の3坊だけとなっている。またこのころ、村人から中之坊再興の動きが起こっている。幕末ごろの光景は、文人茶師上林清泉(1801~1870)作の『白山宮之図』からうかがい知れる。この絵図によれば、坊では福泉坊・藏之坊の2坊だけで、堂塔では文殊堂・白山神社が描かれるだけである。絵画の中心的位置を占めるのは白山神社である。江戸時代の間に白川金色院は、様々な変貌を遂げつつ維持されてきたようだ。

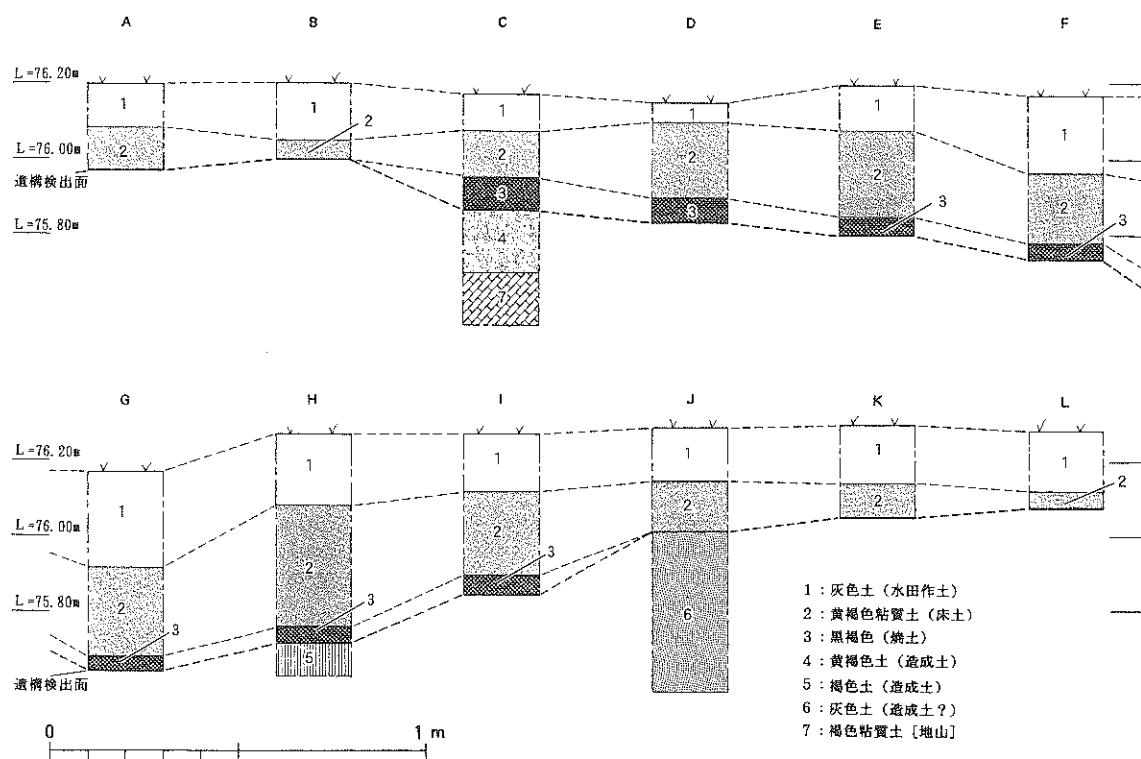
第20図 H 6-1 調査区トレンチ土層柱状図

出土遺物は床土内にも若干含まれるが、大半は黒褐色土層からである。黒褐色土層と床土との間に腐植土層が薄く堆積し、また腐植した竹の根が遺構面を覆っていた。後述する中世坊院の廃絶後に一時期炭焼き窯などに利用されたが、地元の方の話によれば、かつて竹林であったという。現在の水田になったのは比較的新しい。

遺構基盤土は、基本的には大半が褐色土であるが、東側では一部に小礫を含む土層もみられ、その土層には若干の土器が含まれていた。調査の最終段階に2-1・2-3トレンチの北端部を一直線上に東西に細長い断割を設定した。2-3トレンチでは、遺構面下約20cmで地山が東西ほぼ水平に確認された。2-1トレンチでは、東端が遺構面下約20cm、西端が遺構面下約50cmで確認された。土層の状況からこの地山層が造営前の旧地形を示していると考えられた。こうした状況から、東から西に向かって傾斜する斜面地（地山）に褐色土の盛土をし、坊院造営が可能な幅広い平坦面を離段造成して、坊院が造営されたと理解した。盛土から遺物が若干出土したが時期

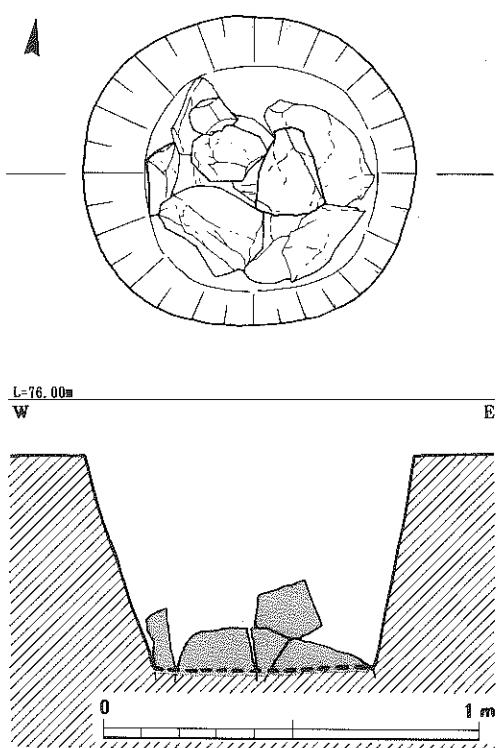
第21図 SK2104実測図

SK2104 石畳Bの東側で検出された直径0.9mの土壙である。検出面から約60cm掘り下げる直径約30~40cmの割石が9個確認された。これらを除去したが、下層には何もなかった。現状では湧水が確認できないことから便所遺構の可能性を指摘しておきたい。いずれにせよ石畳Bはこの土壙へと通ずる道路といえる。主殿北側縁石から北約1.40mのところに二つの石が土壙を挟んで配されており、底のようなものでこの場所は覆われていた可能性がある。

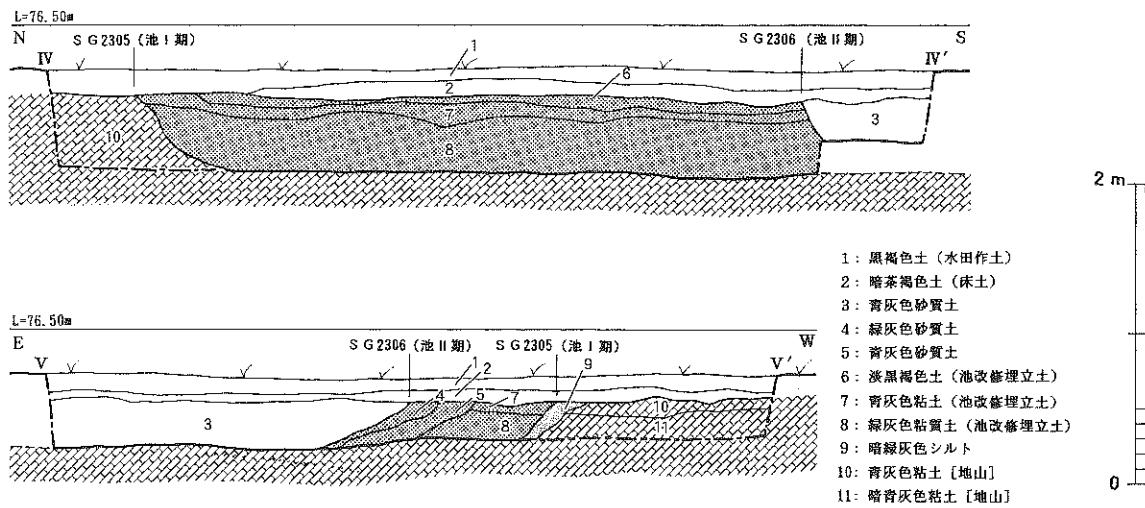
第23図 池跡部分土層断面図

S G2305・2306 池岸の一部をS B2102南側で検出した。S B2101背後は現在も湿潤で調査以前から建物の想定は困難であった。この池岸との関係から湿潤地帯が概ね園池の範囲になるのであろう。池は2時期あり、古い方を池Ⅰ期（SG2305）、新しい方を池Ⅱ期（SG2306）とした。池Ⅰ期はS B2102の建物と一部重複している。このことと雑段造成のことを踏まえると、この坊院創建当初時のS B2102は東石と判断したところまでの桁行7間（14m）の建物で、後に東側へ増改築した結果、園池は縮小されたものと考えられる。

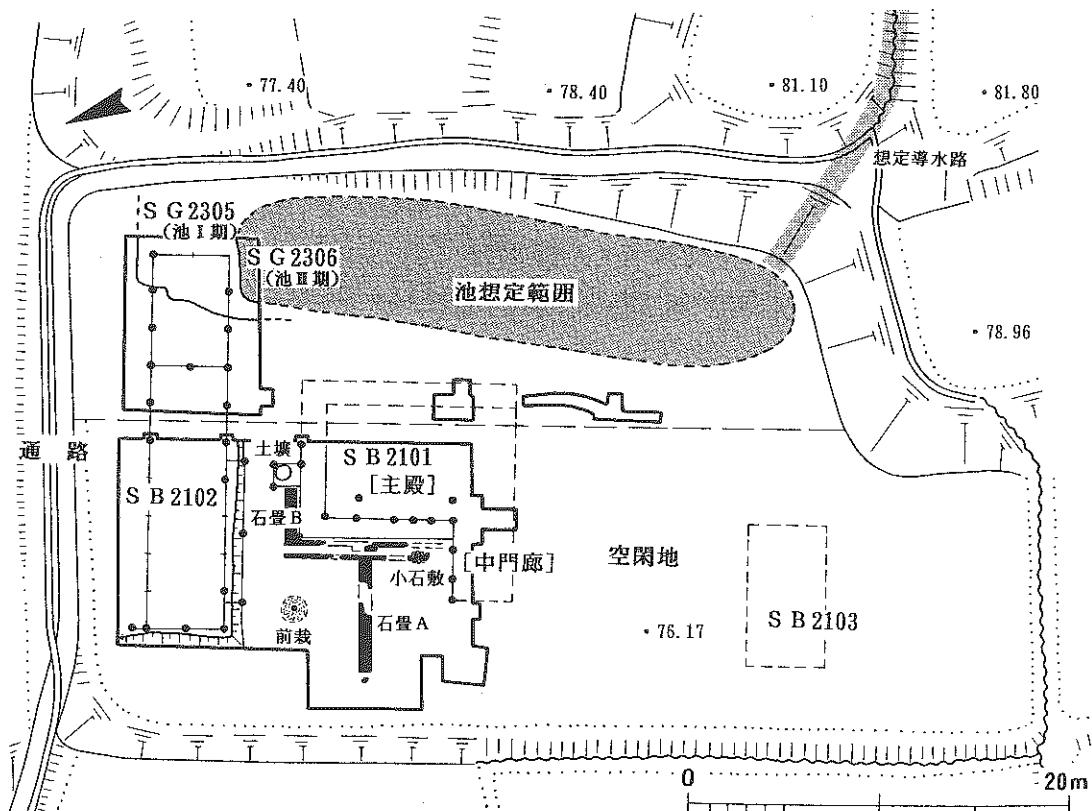
第24図 中世坊院平面構成想定図

S B2103 S B2101から約20m南側でボーリング調査によって礎石を6個確認した。礎石間は不統一であり、定かではないがいずれにしろ地形的制約上それほど大きな建物にはならないであろう。この建物もS B2101の付属施設であろう。検出した礎石はいずれも直径約30cmのチャート質と砂岩の自然石で他の建物と同一である。

S B2101とS B2103間ではボーリング調査では礎石を確認できなかった。建物、園池等が接して配される本坊院内において、一定の広がりをもった空閑地として考えられる。平坦面全体としてみれば建物は北側に集中している。

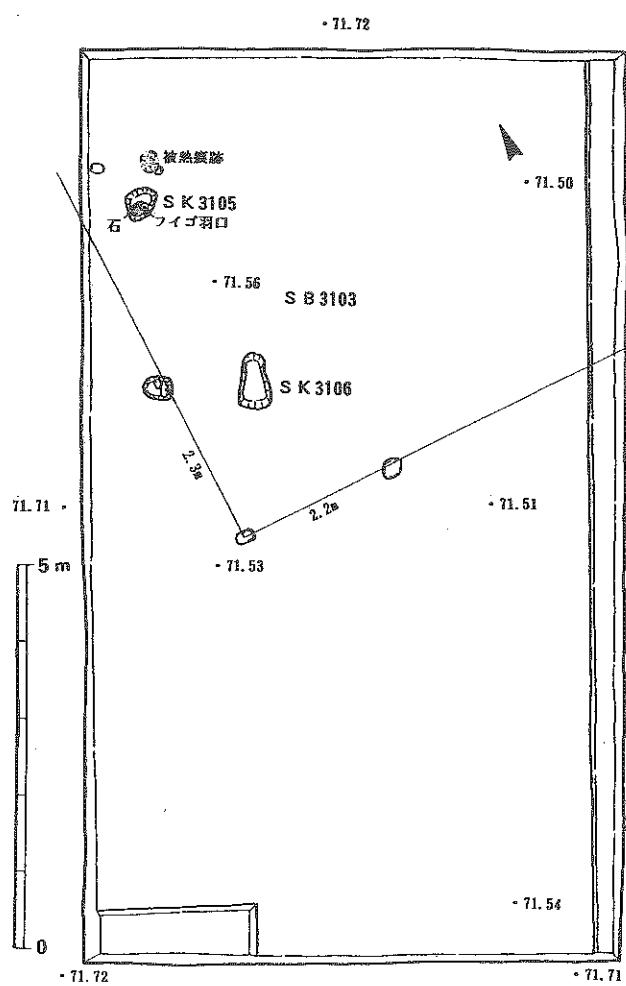
第26図 3-1トレンチ実測図

S B 3103 後述の鍛冶関連遺構を囲む礎石建物であり、鍛冶工房の建物跡である。礎石は約25cmの小振りの石である。建物の規模は不明だが、現地形からトレンチ内で概ね建物半分が検出されたと考えられる。

S K 3105 直径約50cmの円形状の廃棄土壙である。底部には直径約20cmの

石がみられた。埋土中には鍛冶関連の遺物であるフイゴ羽口2本と鉄滓・炭・スサ入り粘土が焼けて固まつたものなどがみられた。スサ入り粘土は、鍛冶炉の床に貼り付けられたものと思われる。この土壤横には直径約20cmの円形状の被熱痕跡があり、土壤出土の遺物内容から、鍛冶炉の底部が辛うじて残ったものと考えられる。

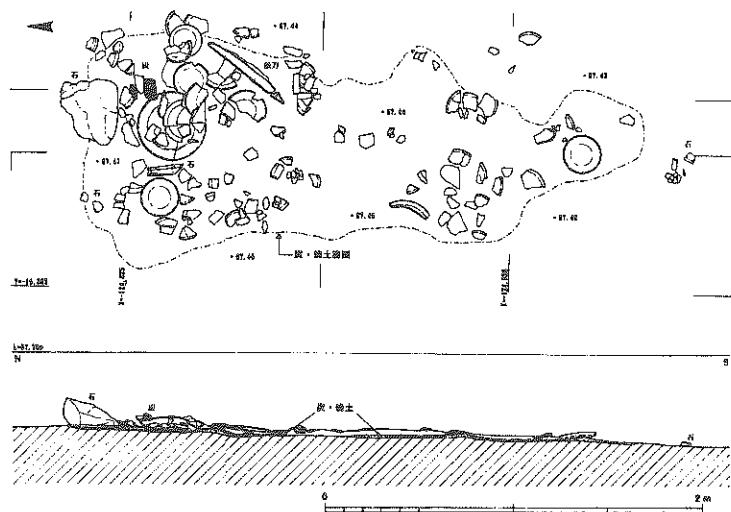
第28図 SX 4101実測図

S X 4101 南北1.6m、東西0.6mの範囲で土器・鉄刀・炭・灰を含む焼土層である。約1cmの厚さしかなく、炭はほぼ形状をとどめる。北端部ではほぼ完形品の土師器と鉄刀1本が一定のまとまりをもつものの、全体としては土器の破片が散乱した状態を示す。北端部に直径20cm強の石が1個存在する。遺構面には被熱痕跡は認められなかった。検出状況は、基盤土層を薄く覆う褐色土層を除去すると土器が表われ、基盤土層の赤褐色土層を若干掘り下げることで、全体が検出できた。これと同様の出土状況を示す類例は平等院多宝塔跡、六勝寺B地区S X 105、高陽院などがある。いずれも地鎮関連遺構と考えられ、S X 4101も同一の性格と考えられる。出土遺物から12世紀初頭から前半ごろが考えられる。

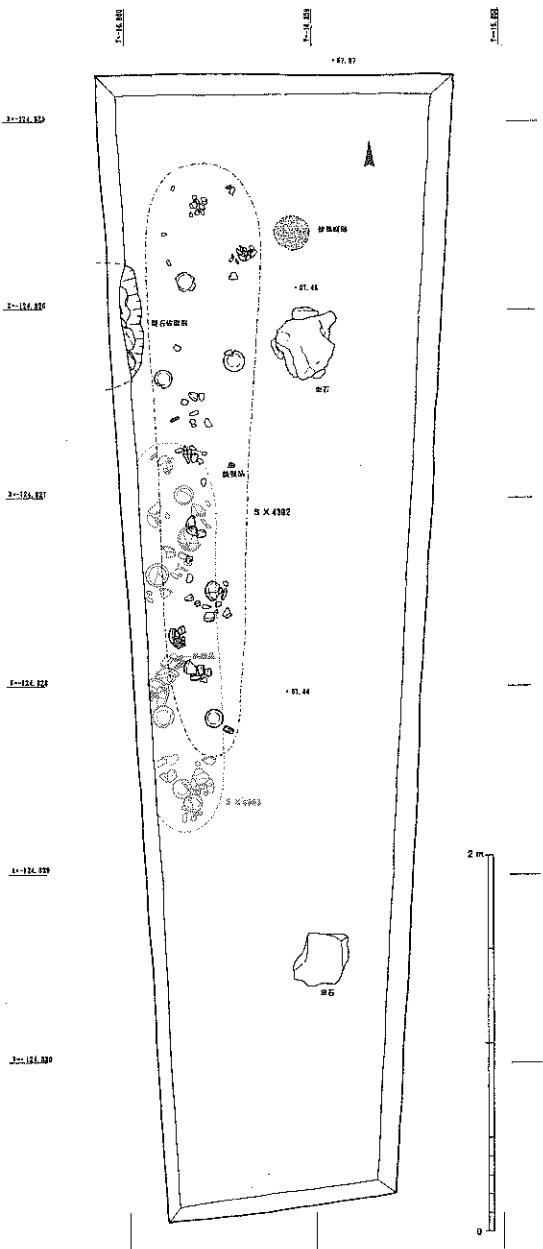
第29図 SX4302・4303実測図

S X 4302・4303 S X 4101の東側で検出された土器溜りである。南北に細長く約3mの広がりをもつ。これらは上下2層に概ね分けられ、上層をS X 4302、下層をS X 4303としてとり上げた。S X 4101のような焼土層が認められない。土器は南側に集中して出土する傾向が認められる。S X 4101よりはまとまっているが、土器片の散乱状況は同じである。完形品となるものが比較的多い。またS X 4302の北東隅近くに直径約25cmの円形状を呈する被熱痕跡を確認した。S X 4302とほぼ同一面で出土した。S X 4302と何らかの関係が推察される。検

出状況はSX4101と同一の状況を示し、SX4302が12世紀初頭から前半ごろ、SX4303が12世紀前半ごろと考えられる。検出層位・時期から、一連の地鎮関連遺構と想定される。

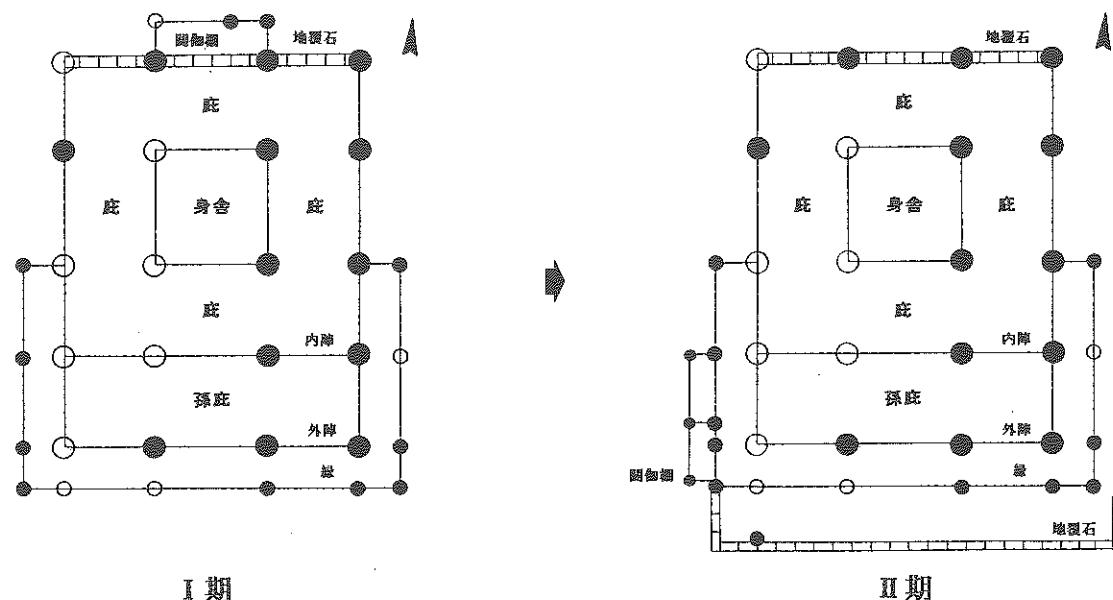
第31図 仏堂跡SB3401変遷図 (1:200)

仏堂SB3401について 検出された仏堂跡は一間四面の南に孫庇を付設するものであった。縁は南半分のみ巡り、北半分は巡らせない。仏堂は平安後期に創建されてから室町中期に焼亡するまで最低一回増改築が行われている。平面的変遷図が第31図である。この改築が向拝増設に伴う可能性はすでに指摘したとおりである。ここでは屋根の形態をみていきたい。屋根の形態が、建物の復元に大きく影響を与えるからである。現存する一間四面堂でみると、宝形造が一般的な屋根形態である。鶴林寺太子堂は、その代表で宝形造で南に孫庇が葺き下ろす檜皮葺き屋根である。そのほかでは寄棟造の鶴林寺常行堂、入母屋造の大原三千院本堂（往生極樂院）などがあり、妻側を正面にすえた屋根形態である。このタイプは棟臺があり、少量の瓦が使用される。

まず先にⅡ期についてみていくと、宝形造とした場合、増築部の屋根は極めて低くなり違和感を感じる。むしろ三千院本堂のような入母屋造とみた方が無難であろう。絵図によれば再興建物は入母屋造状の形態となっており、その前段階をほぼ踏襲したとも受けとれる。Ⅰ期創建期については、現存例の時代性を重視すれば宝形造ともいえようが、今のところその解答は情報量的にも保留せざるをえない。平面構成からみるこの変化は、屋根の形態そのものを大きく改変する程の大改修であったと考えているが、いずれにしろそのどちらになるかで全く異なった建物の復元ができ、資料の増加をまって慎重に検討していきたい。

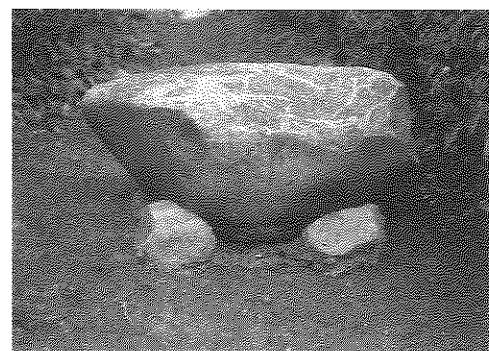
第33図 工場建設時に出土した石材

調査区西隣りでかつて大きな石が3個発見されたといい、その一つが第33図である。直径60～80cmの平坦面をもち仏堂の礎石として十分な大きさである。西側にも仏堂の存在が指摘でき、こうした他の堂塔の配置が明らかになって初めて、今回検出の仏堂の性格も一定整理ができるものと思われる。『勧進状』のいう「七間四面」堂については今後に期したい。

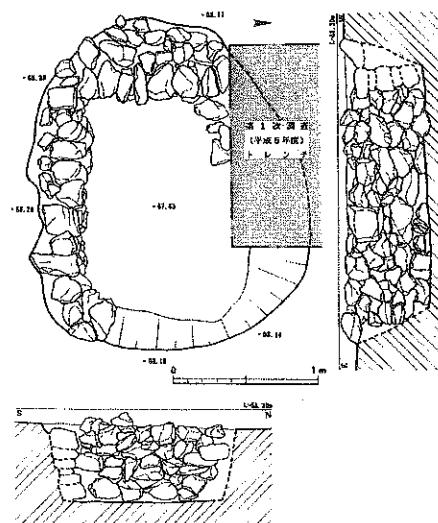
第34図 SX5101実測図

検出した主要遺構は、S X5101・S K5102・S X5103・S K5104である。S X5101は東西 2.3m、南北 1.5m の東西に長い長方形の土壙で、深さ約 50cm で南・西壁面は 4 段ないしは 5 段で石組が組まれる。北壁面は不明で東壁面はない。地下式倉庫が想定される。S X5103は南北 2.5m、東西 1.3m の南北に長い長方形の土壙である。深さ約 30cm と浅い。北壁面と西壁面は 2 段に石組が組まれる。S X5101 と同様の性格か。このトレンチでは中世期以前の実態を把握することができなかつた。

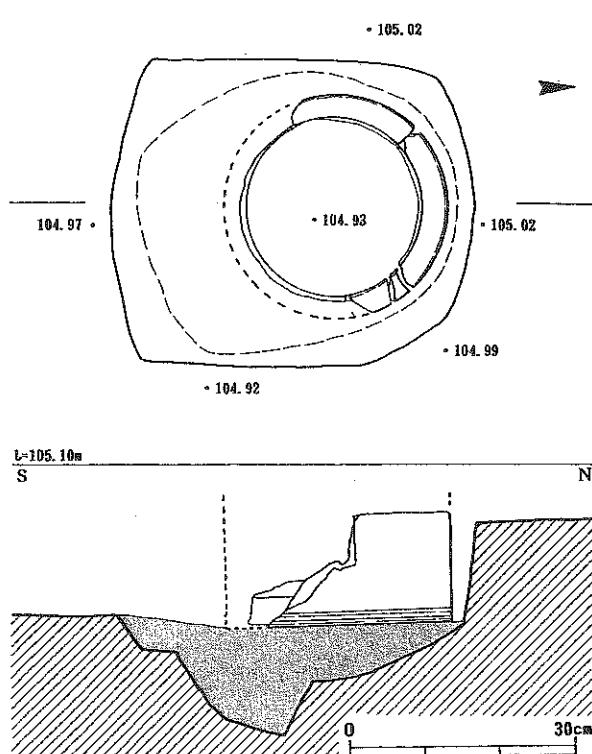
第36図 S X5505実測図

S X5505 S K5503のほぼ東山頂側約1mの地点で検出された遺構である。直径約0.5mの土壙内で瓦質経筒外容器の底部が検出された。土壙の底部を平坦に整地しその上にその外容器が置かれていた。外容器を想定復元すれば外容器の上部は明らかに岩盤上に達し、以上のことからこの経塚はマウンドを盛って構築されたものと判断される。外容器は14世紀以降のもので、他の遺構と唯一時期が異なり新しい。それ以前に構築された遺構群を意識的に避けて構築された状況がうかがえる。S X5505埋納時にはまだ地表面で確認できる何らかの表示のようなものがあったと考えられる。

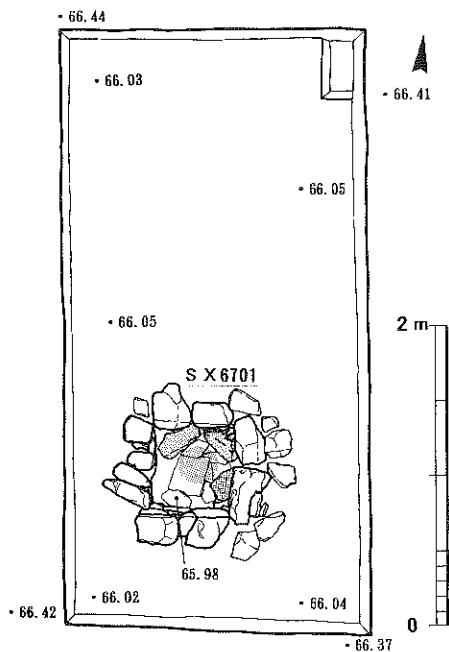
第37図 6-7 トレンチ実測図

6-7 トレンチでは現地表面下約0.3~0.4mの浅さで遺構面が確認された。主な検出遺構は、S X 6701である。ほぼ正方形に組まれた小型の石積み遺構である。南北幅60cm・東西幅50cm・深さは残存部で約45cmを測る。転落石が中に多く落ち込み、本来は現状より数段多く石が積まれていたと考えられる。底面には石が貼られ、底面ほぼ中央に、一辺約25cmの方形状の上面が平坦な石

を置き、それを取り囲むようにコの字形に石を1段高く積み上げ巡らしていた。囲んだ部位の東西幅は約30cmを測る。こうした構造は、底部が小さく胴部が大きく張る茶壺のようなものを中に収めるためのものであったと考えておきたい。埋土内の遺物から、江戸時代と理解された。

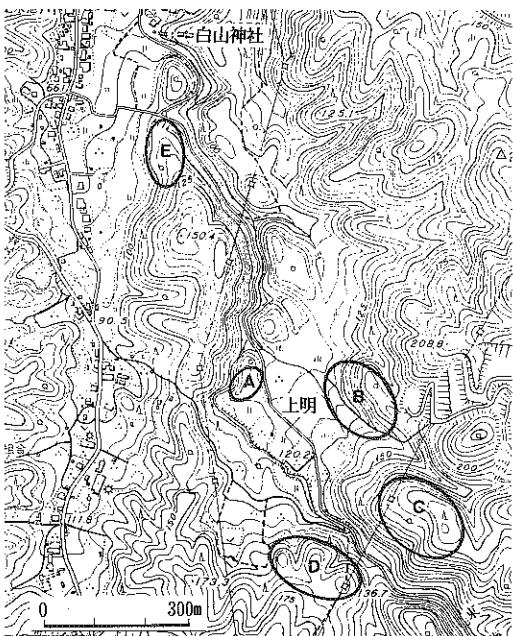
第39図 上明地区の伝承地

取りし得た伝承地を第39図に示した。まずA地点は、土器あるいは兜・鎧が出土したと伝承されるところである。土器（茶碗）出土は電柱設置の時という。兜の出土は戦前のことであり、鎧は栗の木の近くを掘った時に見つかったが、その後埋め戻したという。B地点の平坦地の水田に「ハッコウデン」、山際の斜面に「ドウノモト」の地名が伝えられている。C地点の丘陵頂部は「テンノガラン」と呼ばれている。C地点は標高200mを越える高所であり、白川盆地を越えて西方に広がる平野部一帯を見渡せる。現地は樹木の繁茂が著しく詳細は確認できない。なお白川盆地はみえない。D地点の丘陵上の3つの平坦地は「カヤオウ」という名の僧侶が住んだ場所とされ、瓦がかつて散っていたといわれており、またそこへ続く道も現在残っているという。ちなみにE地点は白川地区別山の南丘陵にあたるが、この場所は「シンシヤマ」と言い、現在九重石塔の周囲に配された五輪塔群の一部は、当地にあったものを運んだものであるという。これらの伝承の実像については、今後、考古学的手続きを踏みつつ順次解明してゆく必要がある。トレントはこの伝承地の中のA地点南側の水田に設定した。7-9トレントと7-10トレントである。周囲の茶畠を踏査すると中世期の土器片らしきものが採集された。

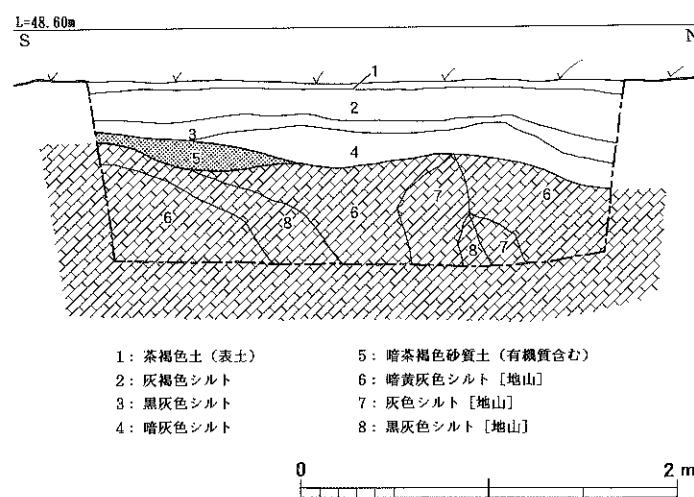
第40図 8-4トレント西壁土層断面図

トレントは調査区東端部に1カ所設定した。調査区は畠地で、耕作時にかつて瓦が出土したとされるところである。その畠地の空閑地を調査した。現地表面下約1mで黒灰色土層が表われ、その上層の堆積状況から、かつては湿地状であったことが理解できた。上層では中世期の遺物が包含されていた。調査区付近では中世遺物が全くみられないことから、これらはこの調査区の実態を示しており、中世期にすでに何らかの土地利用がなされていたと判断した。地形的にみて中世の坊院が存在していた可能性が考えられる。そうなると前述の黒灰色土層は園池の堆積層であろうか。
