大鳳寺跡発掘調査報告

1987

宇治市教育委員会

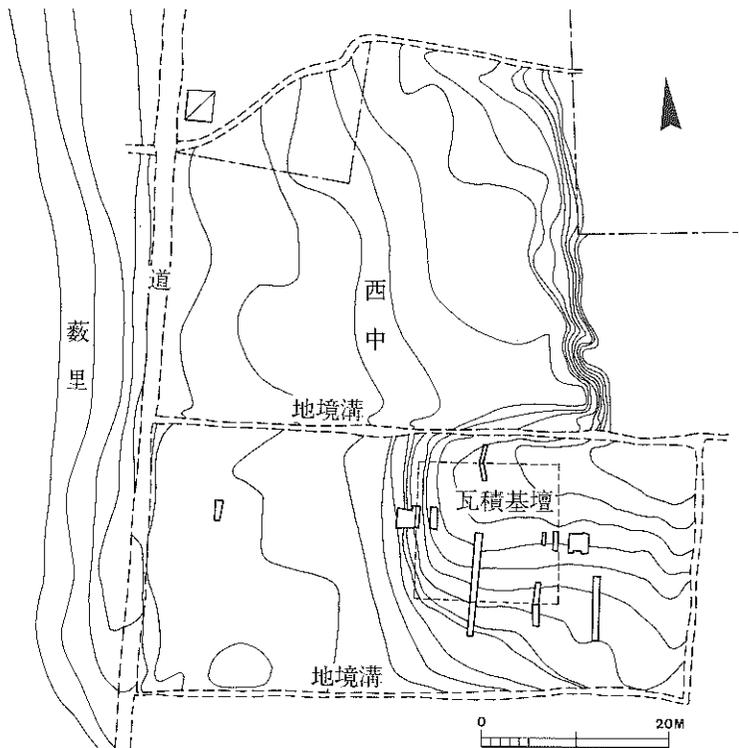
Fig 2 第1次発掘調査地点（昭和46年当時）

発掘調査されたところは、後に金堂跡と判明したところである。当時は茶畑となっており「茶畑の中央部で約90cmの高低差がみられた」〔『宇治市史 第1巻』P.394〕部分に計10本の試掘溝（以下、トレンチという）を設定している（Fig 2）。この調査で瓦積基壇の一部を確認し、『宇治市史 第1巻』では次のように報告している。

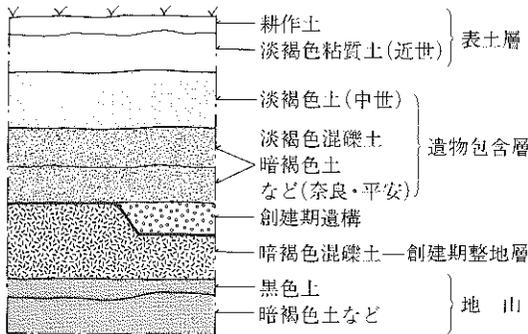
Fig 5 基本的層位略図

基本的な層位 この地区での基本的な土層は、大きく6層に分けられる。下から、まず黒色土ないし暗褐色土などが不均一な厚さで堆積しているものである。遺物は未発見。これを地山層と呼ぶ。その上に暗褐色混礫土層がある。この層も厚さは不均一であり遺物は出土していない。寺院関係遺構のうち、創建期に遡るものはこの土層を掘り込む。各次調査区でも検出できることから考えて創建期の整地層と考えられる。これを創建期整地層と呼ぶ。この

層の上に瓦や土器などを含む遺物包含層が厚さ0.7m程堆積している。遺物包含層は、その含む土器等の年代により2つに分層できる。下の層は淡褐色混礫土や暗褐色土で、奈良から平安時代にかけての土器を含む。上の層は淡褐色土で、中世の土器を含む。瓦は下の層に多い。下の層を奈良・平安遺物包含層とし上層を中世遺物包含層とする。遺物包含層(包

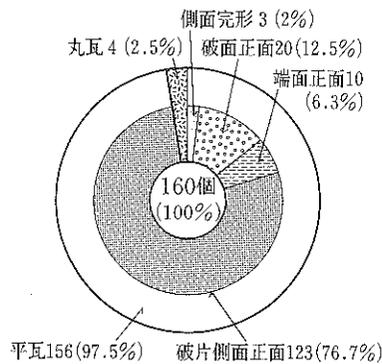
Fig 6 瓦積基壇使用瓦の割合

第2トレンチで検出した瓦積基壇（長さ1.5m、高さ0.6m）に使用されている約160枚の瓦の内訳（Fig6）は次のとおりである。但し、これには積みあげた後に破損したと思われるものは旧状に復して数えた。側面が完全な平瓦で側面を正面とするもの3枚（2%）、平瓦の破片で側面を正面とするもの123枚（76.7%）、平瓦の破片で破面を正面とするもの20枚（12.5%）、平瓦の破片で端面を正面とするもの10枚（6.3%）、丸瓦4枚（2.5%）である。このような状況は、各トレンチにおいても概ね同様である。また、ごく少量瓦積の中に使用される軒平瓦は必ずしも瓦当面が正面を向いておらず、装飾的使用とは考え難い。

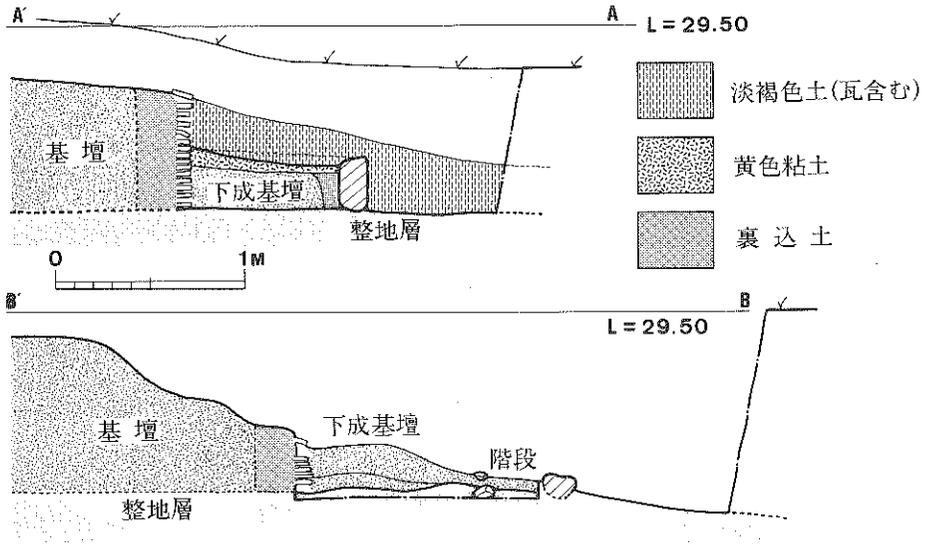
Fig 7 基壇と下成基壇断面図(南辺)

認できない。土盛りは、暗黄褐色土の単層らしい、礫を比較的多く含むが、遺物は認められない。土は比較的硬くしまっており、一応はつき固めていると見てよい。瓦積の外装は、この土盛りの完成後である。

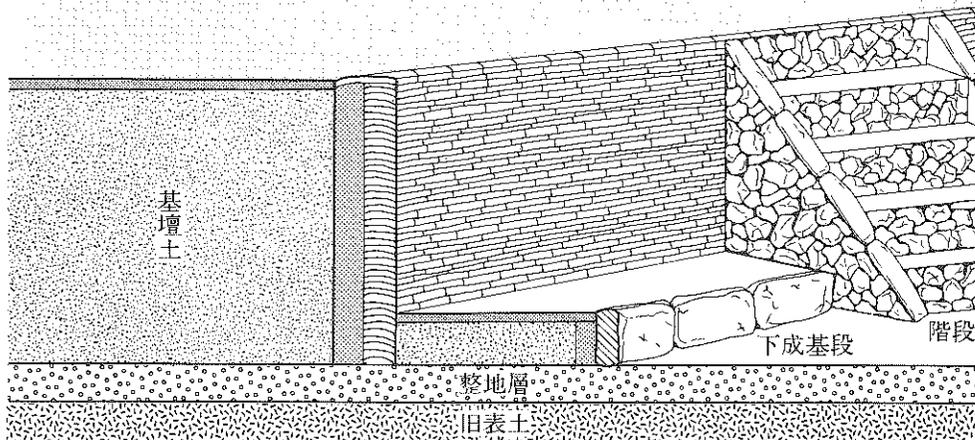
Fig 8 金堂基壇模式図

下成基壇によってかくれてしまった瓦積とその上に出ている瓦積の状況には違いがあるだろうか。第4トレンチと第1トレンチ西端付近での観察では変化は認められない。また、観察可能な瓦積の平瓦はすべて平瓦Aである。このようなことから、瓦積完成後、ほどなく

下成基壇が構築されたと見ることができる。

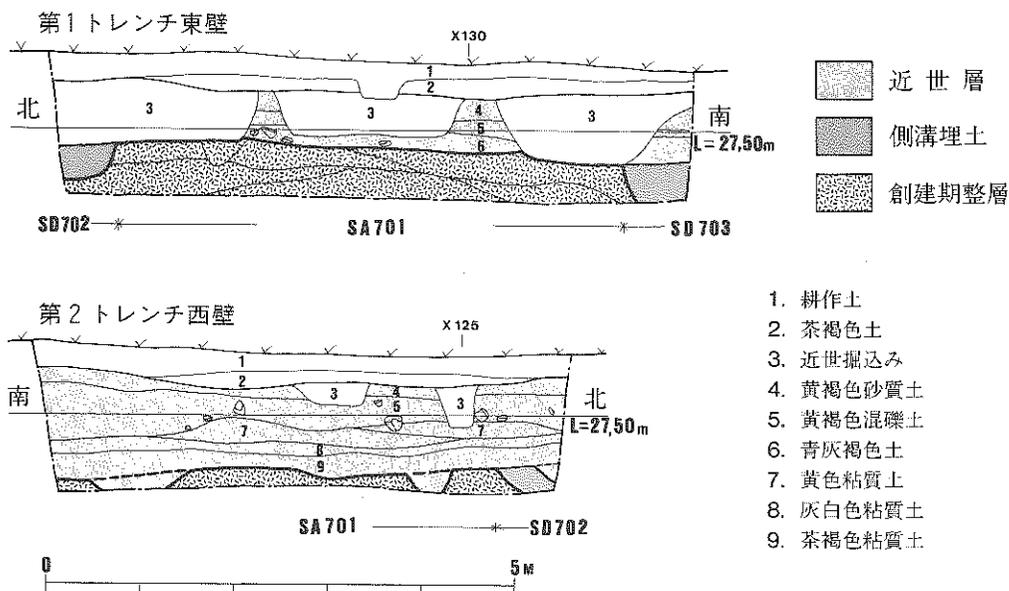
Fig 9 SA 701 土層断面図 (第7次)

SA 701 平行する SD 702 と SD 703 の2本の側溝をもつ築地跡である。側溝の内法で幅5.4m。側溝はそれぞれ内側の肩を検出したに留まるため溝幅は不明である。中世から近世に至る遺物包含層が検出面直上から始まるため他の地区で検出できる瓦を多く含む層より古い時代の遺物包含層は見あたらない。瓦は、表土中ないし中世から近世の遺物包含層中に散見できる。

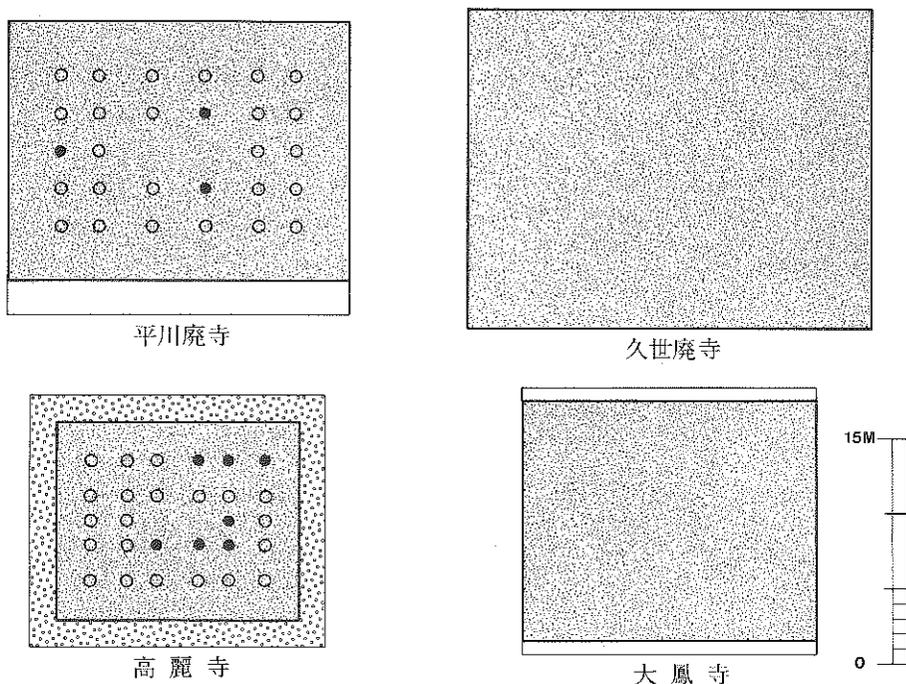
Fig 10 南山城地方白鳳寺院金堂の規模

主要建物 瓦積基壇建物である SB 501 は、その規模（下成基壇を除く規模 16.1m×19.5m）と東西棟であることから考えて、仏を安置する金堂であるとみてよい。この周囲から発見される軒丸瓦は当寺跡の創建瓦である NM 01 であり軒平瓦は重弧文の NH 01 が圧倒的多数を占め、当寺の創建期からの金堂であることも確かである。金堂は平安時代前期までは存在していた。それは、基壇南辺の瓦集中部分より平安時代前期に比定できる軒平瓦 NH 03 が出土していることから理解できる。おそらく、この時代に瓦のさし換えが行なわれたのであろう。このような瓦のさし換えは、奈良時代にも行なわれている。第1次発掘調査では平城宮 6282 系の NM 04 が出土している。ただ、このような瓦のさし換えや葺き換えに用いられた創建時の瓦（創建瓦）よりも新しいもの（補修瓦）は、極めて少ない。これは平瓦においても同様である。屋根の葺き換え時に他の建物の創建瓦を金堂にもってきて、他の建物に集中的に補修瓦を使用したと考えない限り、金堂の屋根の補修はいずれの時代でもごく一部に留まっていると考えてよい。

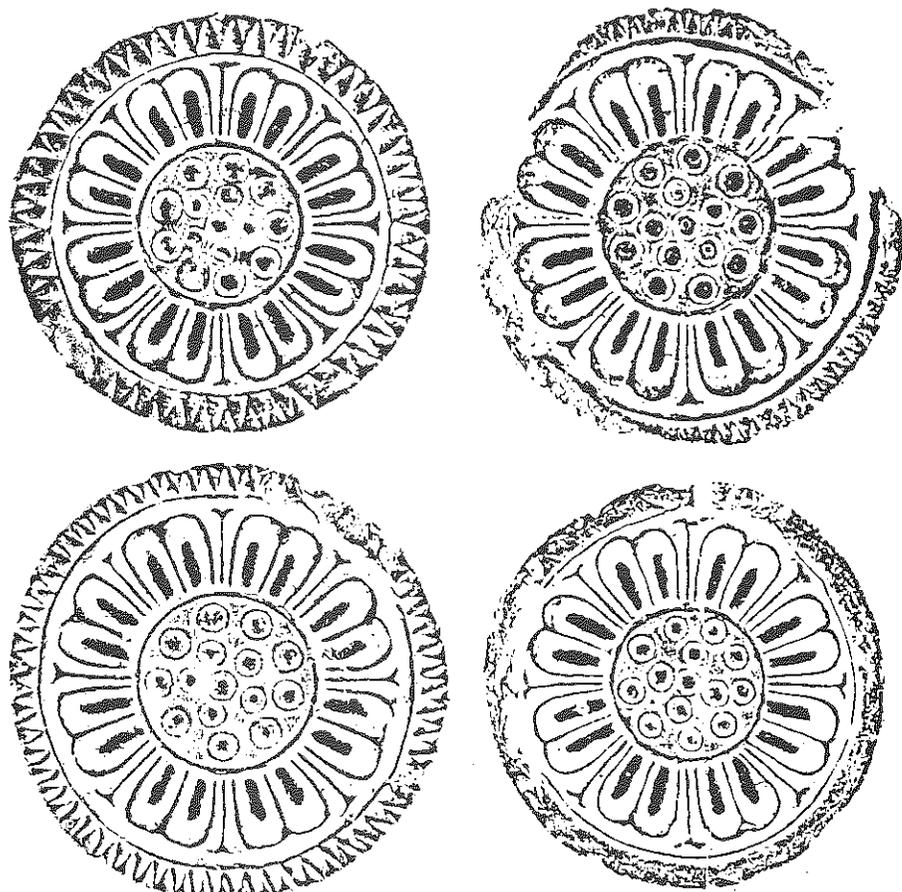
Fig 12 川原寺の創建瓦（文46より）

古に比定でき、当寺の創建時に用いられた瓦（創建瓦）である。川原寺例（Fig 12）と比べると、文様構成上の基本である複弁8弁であること、蓮子が1+5+9であること、外縁が面違鋸齒文であることには忠実である。しかし、弁のもり上がりが小さくなっていること、蓮子周囲の圏線を失っていること、外縁内側の圏線を失っていることなどで後出的な要素も見い出せる。

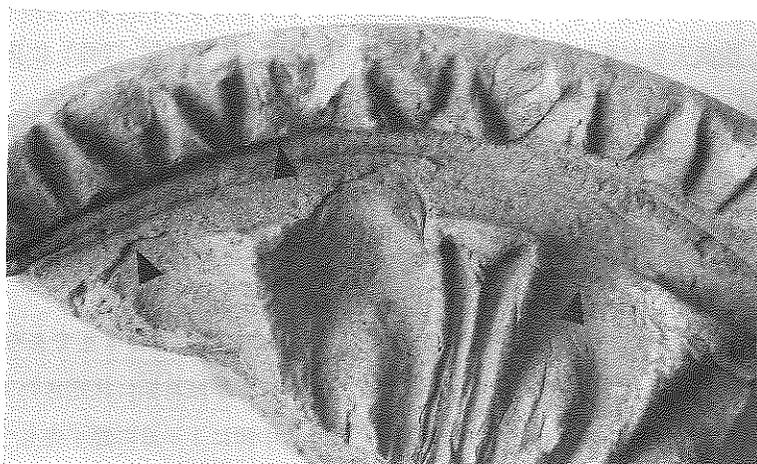
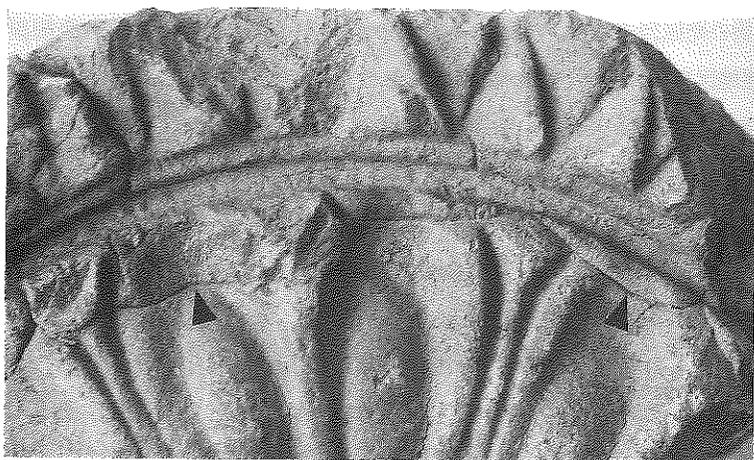
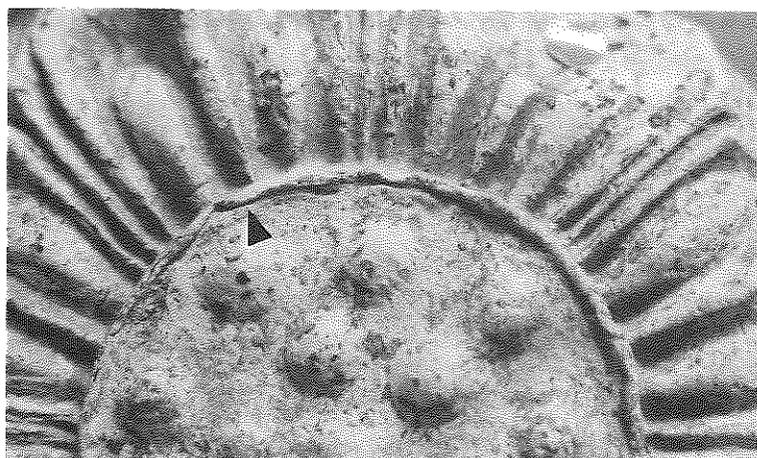
Fig 14 瓦当面の粘土充填痕跡

瓦筭への粘土充填 軒瓦は、通常「瓦筭」とか「筭」と呼ばれる型に粘土をつめ、同じ文様のものを大量生産する。筭は木製が一般的であり、NM 01 の筭も瓦当面に残る木目の痕跡から木製であったことがうかがわれる。NM 01 の瓦当面を詳細に観察すると、筭に粘土をつめこんだ時の痕跡がところどころにあることに気付く。

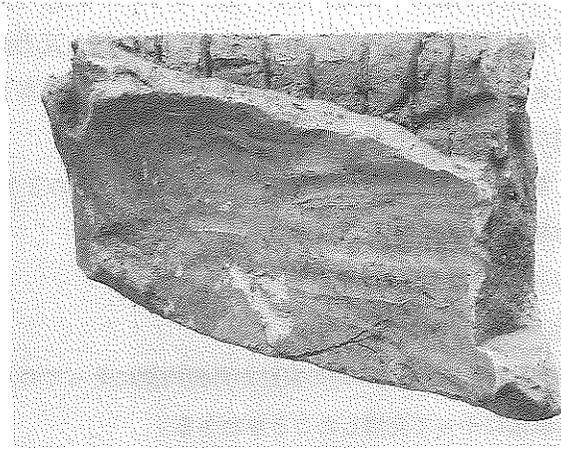
Fig 15 丸瓦部接合面の接着強化

瓦当と丸瓦部の接合 瓦当と丸瓦部を接合する時に、その接着強化のため、丸瓦が瓦当と接着する部分にヘラによりキズを付けている。キズを付けるのは、丸瓦部の先端部端面と先端部付近の凸面及び凹面 (Fig. 15) である。

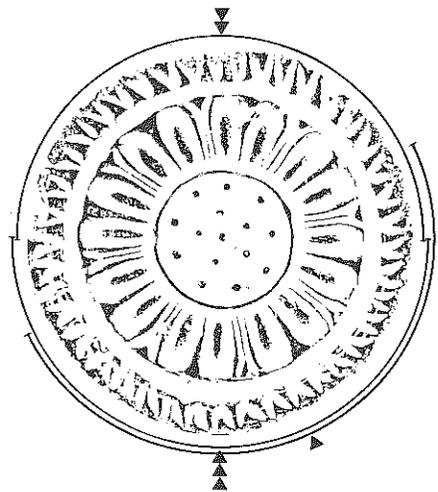
Fig 16 瓦当と丸瓦部のとり付け角度

また、瓦当の文様に対する丸瓦部の接合の角度には、一定の規則性 (Fig. 16) が認められる。すなわち、丸瓦部は文様に対して概ね180°の角度で接合されている。このことは、筭の形は別として、ともかくも、筭の特定の場所が理解できるようになっていた事を示す。

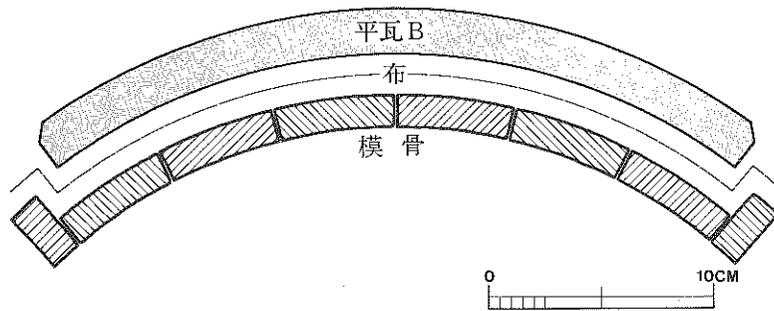
Fig 21 平瓦Bの成形台模式図

たものではなく、成形時に必然的に付いたものと思われる。平瓦Bの成形台の中には、成形台側面に枠をもち、その枠まで布が張ってあったもの (Fig21) が存在していたらしい。

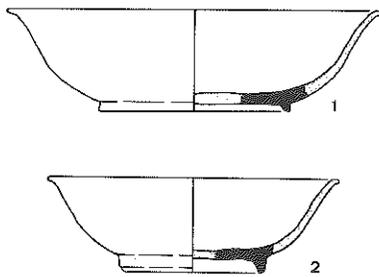
Fig 24 灰釉陶器の高台形態
(a形態:1、b形態:2)

碗(18・20・21)はやや内彎する体部に高台の付くものである。底部片が3点ある。高台はすべて貼り付け高台である。断面が台形で低い高台 a 形態と、外端部を面取り風にナデ、断面三角形を呈す、「くちばし高台」とよばれる高台 b 形態の 2 形態が認められる。(18) はやや小型の体部と高台 b 形態をなすものである。底部外面にはロクロケズリを施す。口縁部内面に施釉が認められる。(20) は高台 b 形態をなすものである。底部内面には三叉トチンの痕跡が認められる。破片には施釉が認められない。(21) は高台 a 形態をなすものである。底部外面および体部下半にロクロケズリを施す。刷毛塗りにより全面に施釉する。

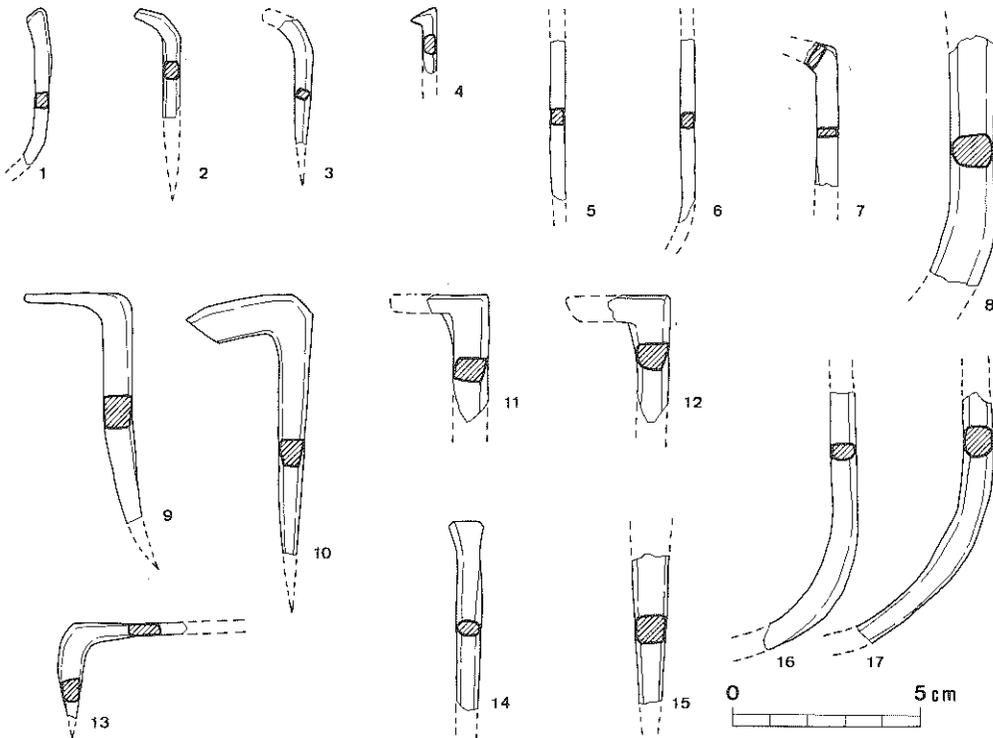
Fig 27 鉄製品 実測図（第5次）

釘A（9～12）は釘頭部を直角に折り曲げるものである。釘頭部が扁平なもの（9）や肥厚するもの（10）もみられる。針部はいずれも断面方形である。復元長7～8.5cm。

釘B（2・3）は釘頭部がゆるやかに曲がるものである。いずれも針部は断面方形をなす。復元長5cm程の小型の釘である。

釘 C (1・4・14) は釘頭部が方頭形をなすものである。いずれも針部は断面方形をなす。小型のものと大型のもの2種類がある。

不明鉄製品 両端が欠損する不明鉄製品がいくつかある。(5・6)は断面方形の棒状のものである。小型の釘 C の針部の可能性がある。現存長4.2~4.8cm。(8・16・17)は、一方の端部に向かってゆるやかに曲がるものである。断面は扁平な8角形をなす。

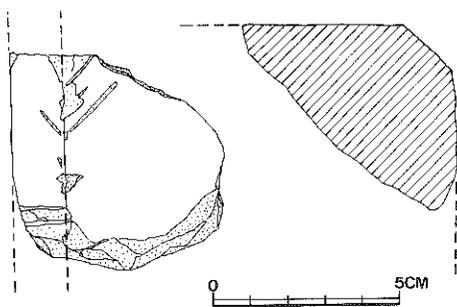
Fig 28 石製品 実測図(第5次)

不明石製品が1点ある。隅切りをした柱状の凝灰石の断片である。両端が欠損し全形は窺えない。表面は平滑に仕上げる。現存長6.5cm、幅7.2cm、厚さ3.6cmを測る。

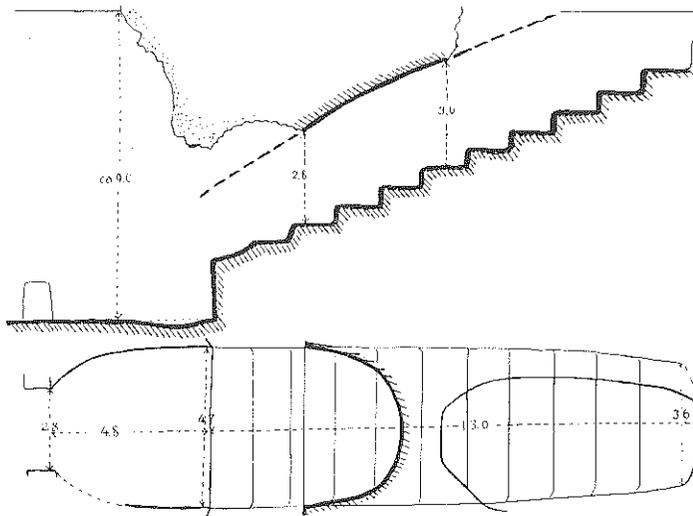
Fig 35 山本瓦窯跡実測図（文1より）

発見された窯跡は1基（Fig35）である。地下式の有段有階段式の登窯であり、全長5m程である。天井は中ほどの一部が遺存していた。焚口部には一対の自然石が据えてあったという。出土遺物は、軒丸瓦・軒平瓦・平瓦・丸瓦と匙形木製品である。軒丸瓦は、破片が2個体ある。まず大鳳寺のNM01と同范と見てよい。軒平瓦は重弧文軒平瓦であり、平瓦は凸面に格子タタキを残すもの、丸瓦は行基式のものである。匙形木製品は、長さ46cm程のゴルフクラブ様のもので、焚口部より炭化状態で出土した。

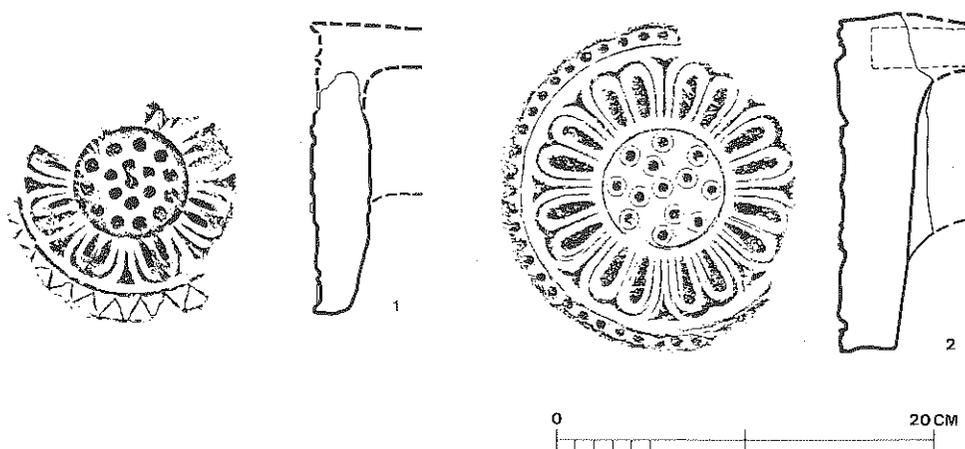
Fig 36 岡本廃寺の創建瓦

出土した軒丸瓦のうち、創建瓦と思われるものは2種類（Fig36）ある。このうちのひとつ（1）は、法隆寺西院伽藍創建瓦の系譜を引くいわゆる法隆寺式である。他のひとつ（2）は、蓮弁はいわゆる川原寺式であるものの外縁に珠文がめぐる特異な瓦である。出土量から考えて、前者が主要な瓦であつたらしい。文様から見る限り、年代は7世紀後半に比定できる。大鳳寺とほぼ同時期に創建された寺である。
