# 白川金色院跡発掘調査概報

-平成8年度-

宇治市教育委員会

- 1、本書は、平成8年度宇治市内遺跡発掘調査事業の成果概要である。
- 2、調査地の地番は、京都府宇治市白川姿婆山16-4・16-5、宮の前4-1・4-2である。
- 3、本書は宇治市教育委員会が刊行する『宇治市埋蔵文化財発掘調査概報』の第37集に当たる。
- 4、本事業の経費は5,000,000円で、文化庁から国宝重要文化財等保存整備費補助金としてその1/2を、京都府から文化財緊急保存費補助金としてその1/4の交付を受けた。
- 5、本書で使用する方位はすべて磁北である。
- 6、本書が収録する発掘関係資料は宇治市教育委員会が保管・管理している。
- 7、本発掘調査事業に関する機関・体制は下記のとおりである。

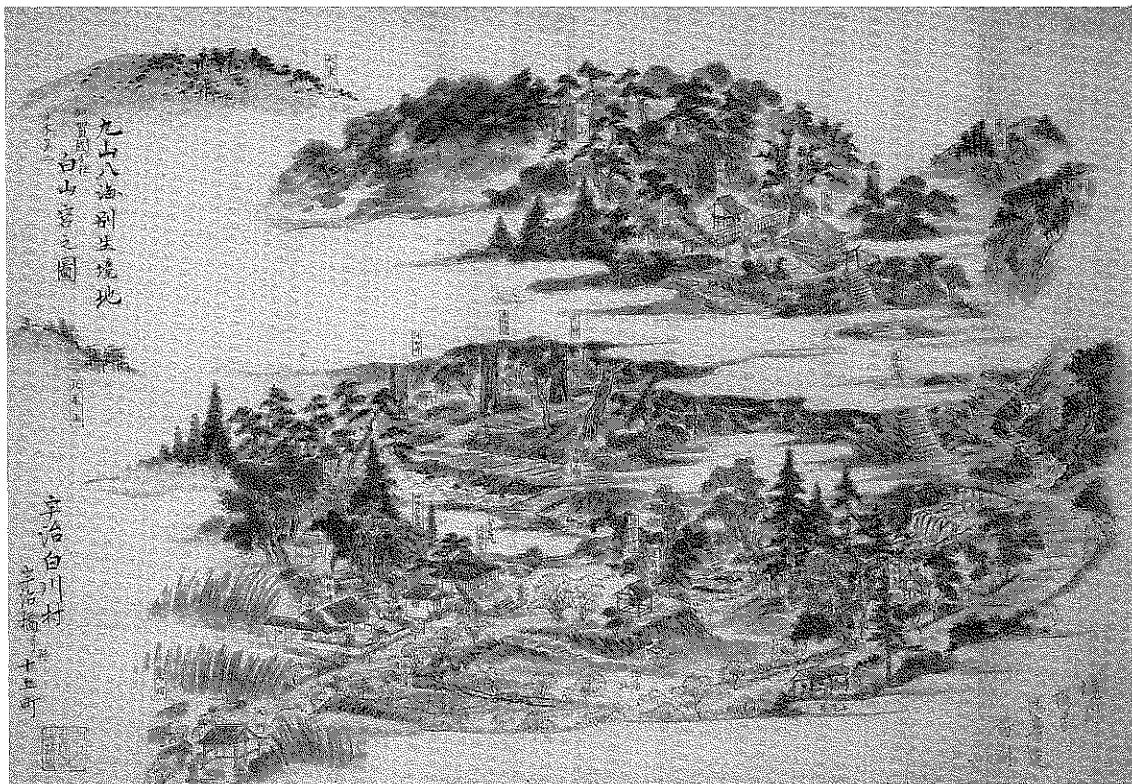
第3図 白山宮之図（上林清泉作）

たらしい。幕末期にはさらに衰退の一途を辿る。この頃すなわち最後期の金色院の姿を現在伝える資料がある。上記の『白山宮之図』である。文人茶師上林清泉（1801～1870）が制作したもので、福泉坊に隠居して絵画制作に専念したころと想定される。絵の右下に「境内桜木御寄進希候也」と墨書され、桜木の植栽寄進を目的に描写されたものである。この絵から判断する幕末期の金色院は文殊堂は存続するものの坊舎では福泉坊しかない。そしてこれらの建物群も明治の廃仏毀釈によって消滅し、金色院は廃寺となった。

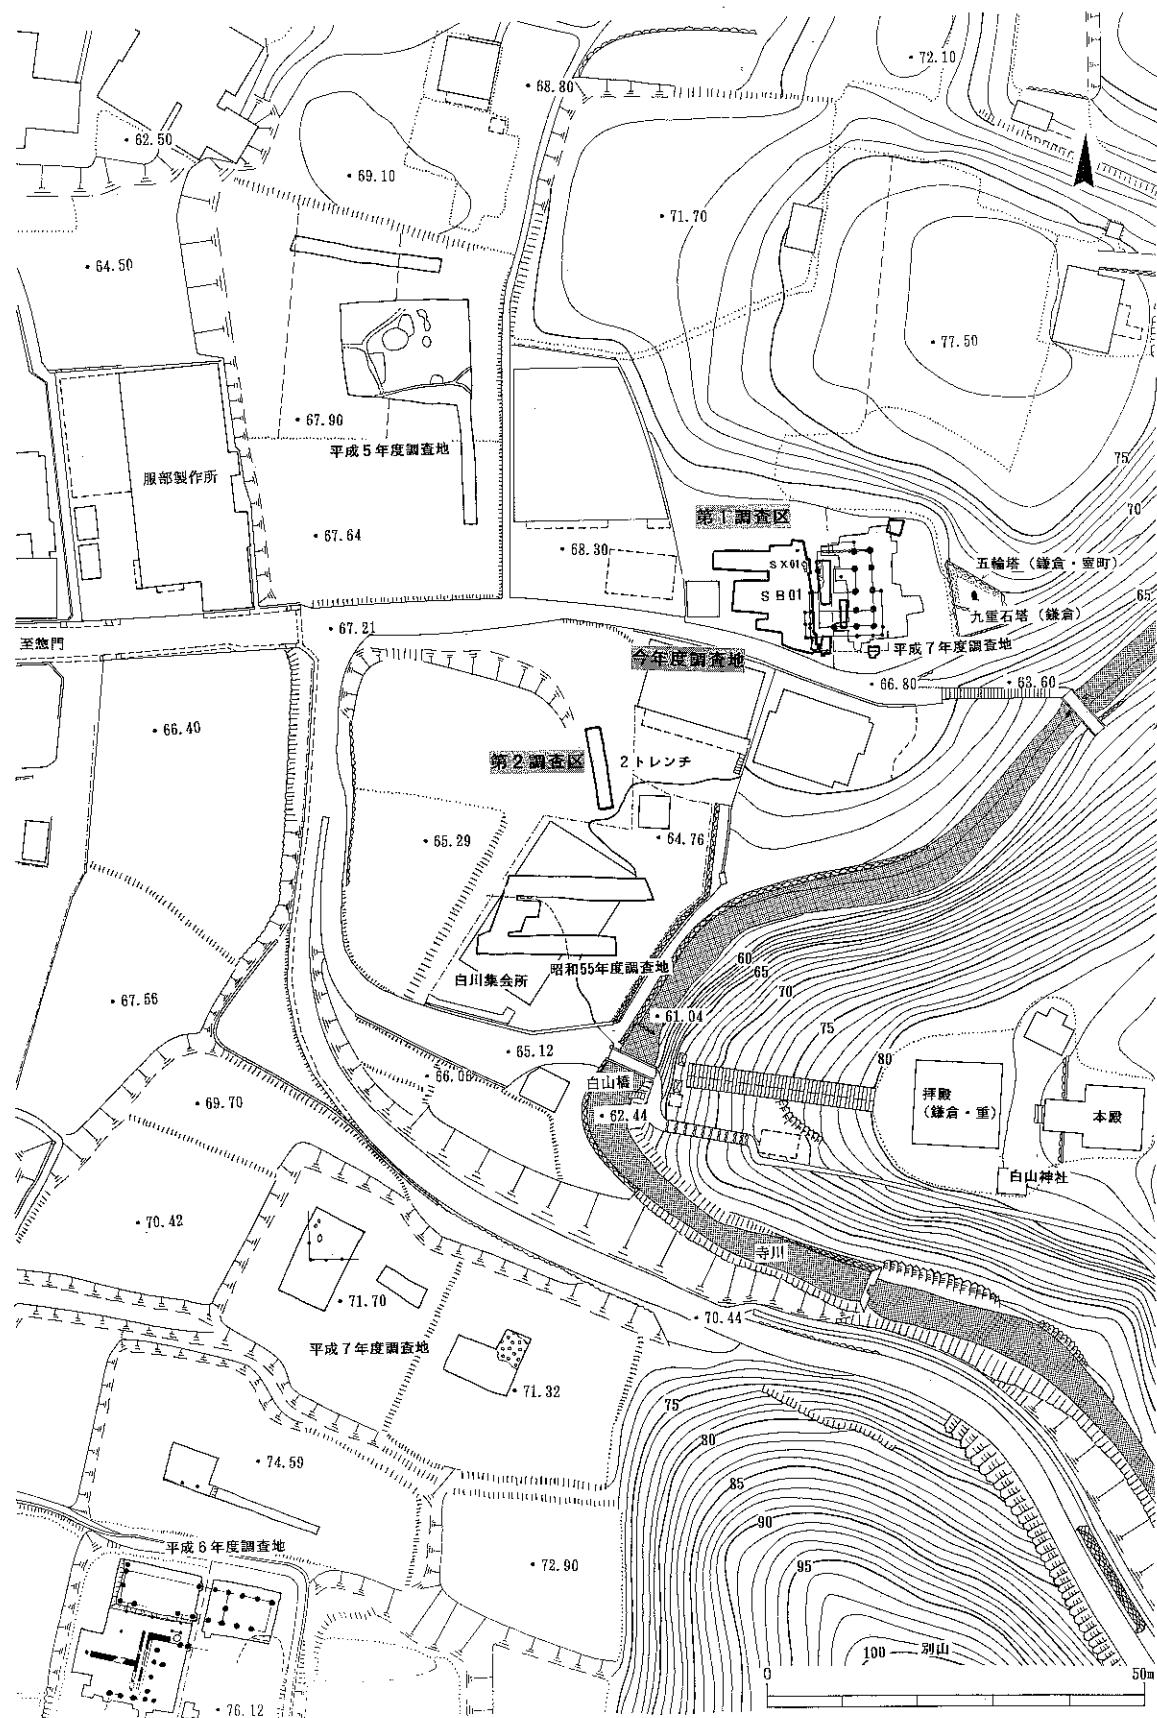
第8図 白川金色院跡発掘調査地点図

今年度の調査地は、姿婆山16-4、16-5と宮の前4-1、4-2である。前者は昨年度検出した礎石建物SB01の詳細確認で、後者は池岸の確認を主眼として設定したものであり、前者を第1調査区、後者を第2調査区とした。

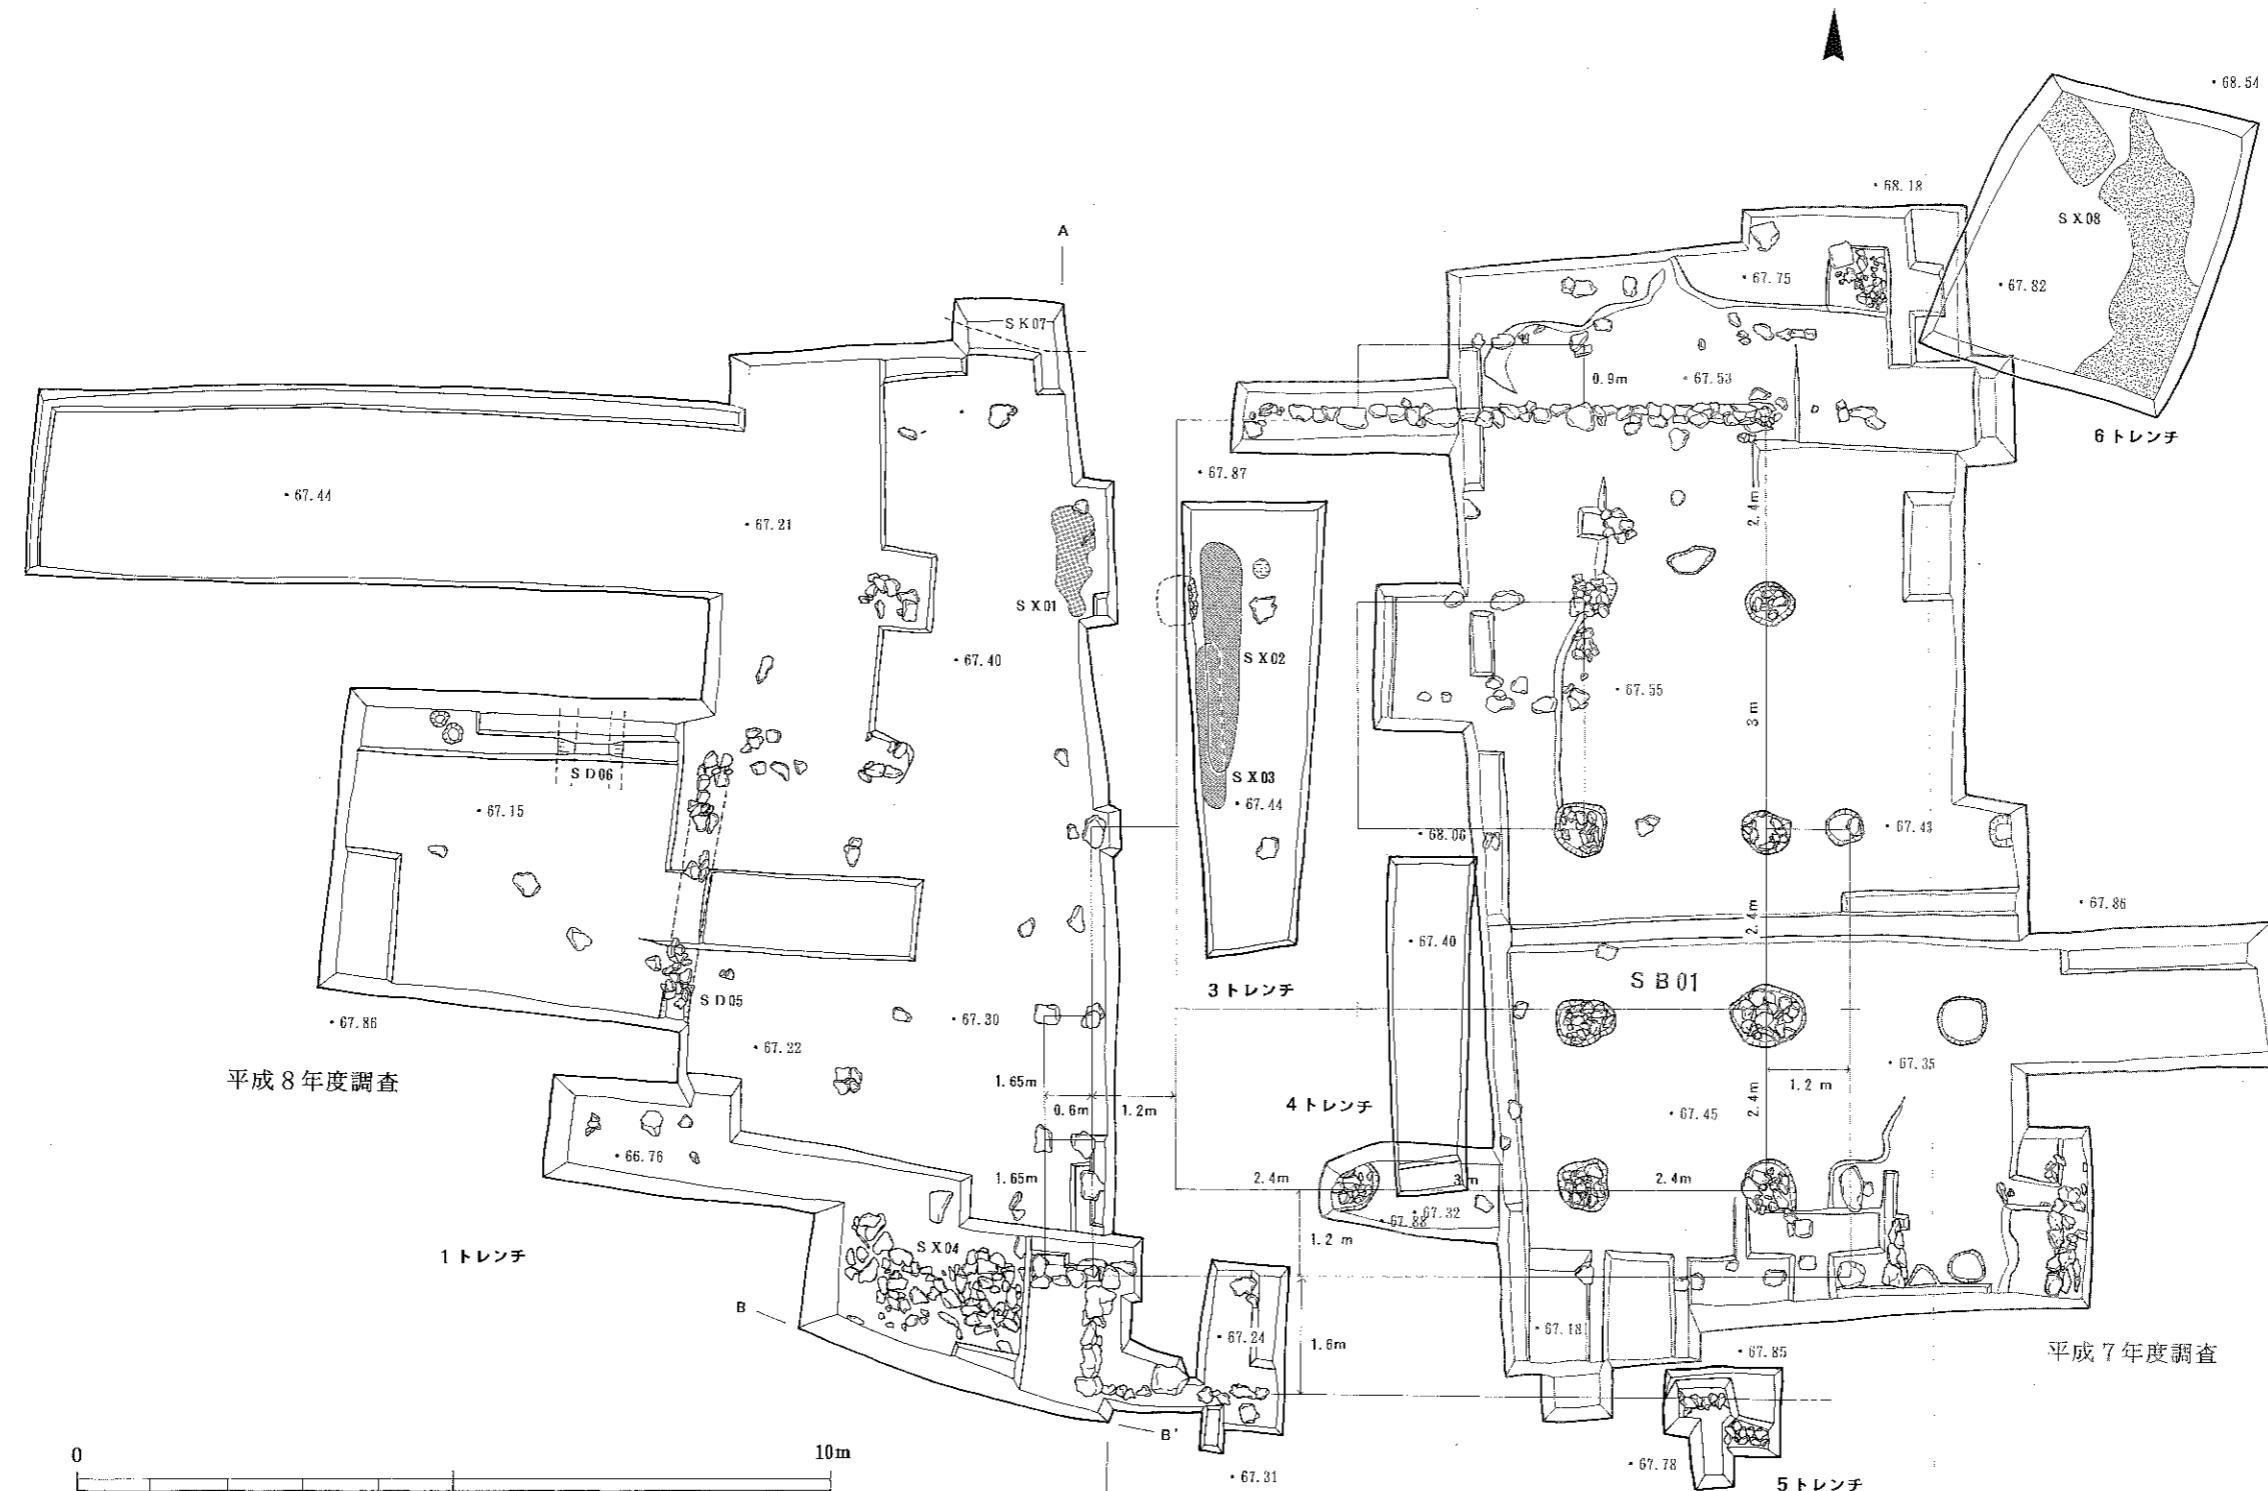
第11図 検出遺構平面図（平成7・8年度調査合成図）

**溝 S D 06 (第11図)** 西側に延長した二本のトレンチ内の南側トレンチ北壁沿いを断ち割って検出した南北に走る溝である。江戸期の土器を包含する茶褐色土層を除去後に確認した。検出幅0.9m、深さ0.3m。北側トレンチではその続きは確認できなかった。時期不詳。

**溝 S D 05 (第11図)** トレンチ中央で検出された南北に走る溝である。検出長4m、幅0.6m、深さ0.2m。検出層位からみて江戸期以降の遺構である。残存状況がよい南側でみると溝内には直径15cm程の自然石が2重になって充填されていた。この溝から東約2.5mに溝とほぼ平行にむすべる3個の集石がある。その間の距離はそれぞれ1.5m、3mを測る。その間隔から建物の礎石根石がわずかに残ったとも考えられる。その理解が可能なら、溝 S D 05は建物に付随した遺構と想定できる。

**土壌 S K 07 (第11図)** トレンチ北東端で検出した土壌で、礎石建物 S B 01の位置関係からいえば北西部にあたる。一部を検出したのみでその範囲は不明である。土壌内には破損した大量の瓦と釘類等が含まれる。土層断面から判断する土壌の形成は室町中期再興時以降である。出土遺物には被熱痕跡はみられず、また焼土層を含まないことは後述する6トレンチ S X 08から出土する遺物の状況とは異なる。

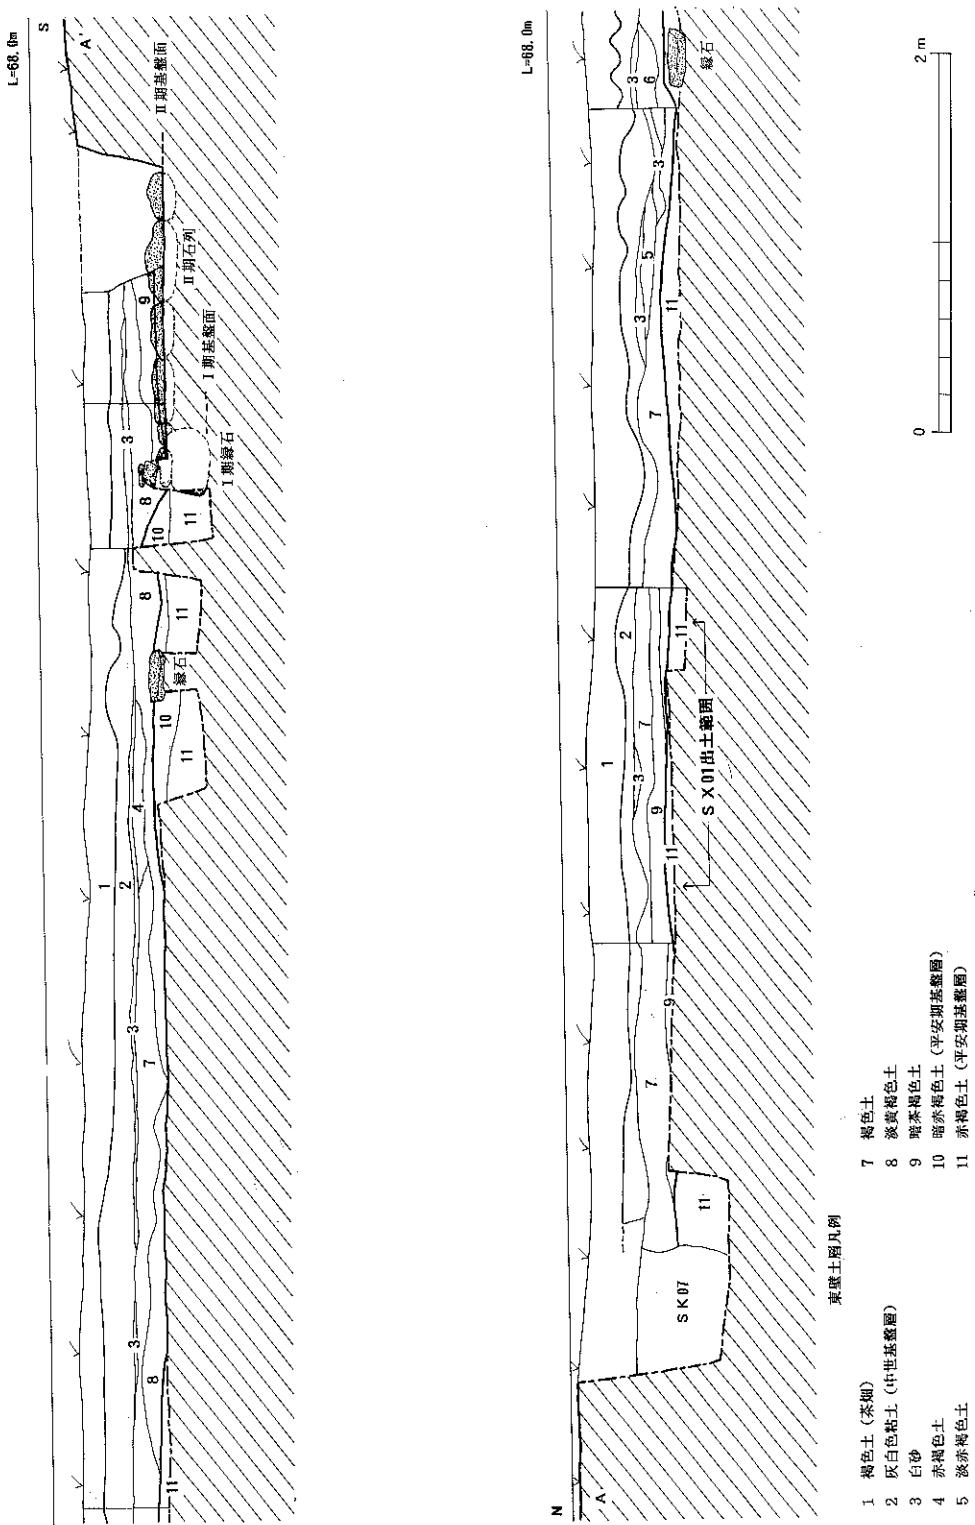
第12図 1トレンチ東壁土層断面図

ここではトレンチ東壁の土層の状況を上から順に説明していく。まず厚さ30cm程の茶畠層を除去すると、かなりしまった灰白色粘土層が表れた。昨年度の調査成果から考えてこの層が室町中期の再興時基盤土であると判断された。基盤面では瓦や土器が若干出土した。焼土層

はほとんどなかった。遺構面の標高は約67.6mを測る。基盤土の厚さは20cm程で昨年度調査地の30cmと比較すればやや薄くなる。これらを除去すると赤褐色系の土層を基本としながら黄褐色や褐色等の土層が部分的に平行堆積する状況を示している。これらも土層の状況から室町基盤造成に伴う盛土である。基盤土の下部に石を敷き詰め地盤を強化した昨年度調査地の状況から考えれば、再興時の建物も昨年度の調査地を中心に存在したと思われる。これらを除去すると赤褐色土層を基盤土とする平安期の遺構面が検出され礎石が確認された。検出遺構面の標高は約67.3~67.5mを測り、北から南に向かってわずかに傾斜する。現地表面からは約0.4m下である。遺構面の下層は、集石遺構S X04の検出で掘り下げた1トレンチ南端部での状況をみていく。建物の変遷は後述するが、まず建物改築時(Ⅱ期)の造成土その下に創建期(Ⅰ期)の造成土が確認できた。Ⅰ期の基盤面は地表面から約0.6m下で標高67.1mを測る。この土層直下で黒褐色土層が検出された。標高は66.7mである。この黒褐色土層は1トレンチ中央部では遺構面に露出し、また昨年度トレンチの東端断面で地表面1m程下で確認されている。これらを繋げるとかなり変化に富んだ地形復元ができる。これより上層は比較的平行な堆積状況を示していること等から考えてこの黒褐色土層が離段造成以前の旧表土であると判断される。厚さ30cm程の黒褐色土層を除去するとその下層に茶褐色土層があらわれた。南壁面で60cm程掘り下げたが層の変化はみられなかった。

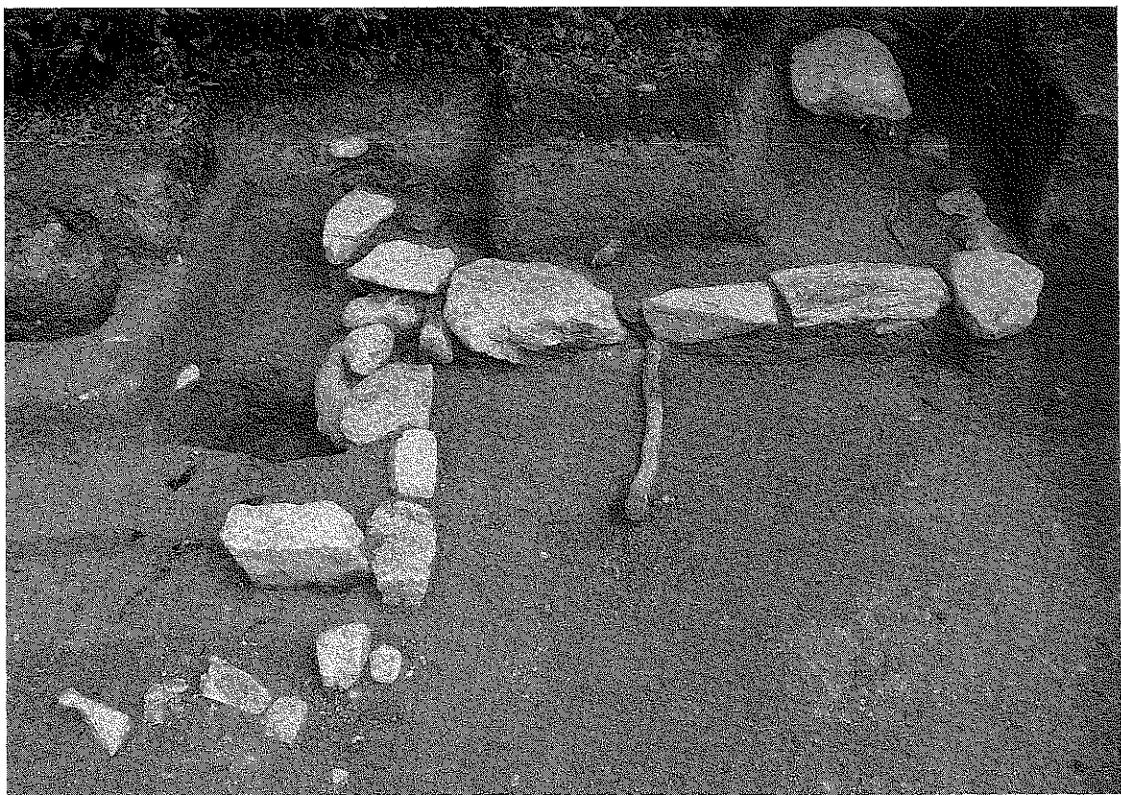
第14図 磁石建物 S B01南西コーナ部（西から）

**I期** 縁石は4個確認した。縁石の大きさは約30~40cmである。縁石は建物南半分でしか確認されず、また抜き取り痕も認めることができなかった。昨年度の調査でも南半分でしか縁石を確認しておらず、縁側は建物の南半分のみ巡っていたと考えられた。またこの理解で、昨年度の調査では明らかにしえなかった建物の北端柱列に付随する石列は地覆構造に伴う地覆石であると理解できた。昨年度の調査では縁の幅を1mに想定したが、今回の調査で1.2mライン上に縁石すべてがのることが明らかとなった。南側の基壇は亀腹基壇状を呈しており、建物の基盤層は南側の縁石部で緩やかに下がっていた。

拡張される。南側縁石ラインにほぼ平行して1.6m南側に一列に並ぶ石列が配置される。石列の西端は西側縁石南北ライン上で北に屈曲し、西南隅の縁石に接続する。石列を構成する石の大きさは南側では直径15cm程の小振りの石を配置し、西側では直径50~60cm前後の大きめの石を配置する。西側に配置された石はその大きさから礎石としても使用できそうである。さらに西端礎石の南延長ライン上の石列部に直径60cm程の大きな礎石が検出できた。石列東側の状況については、5トレンチで詳しく説明するが、この石列が建物南側を区画する地覆石であったと考えられた。

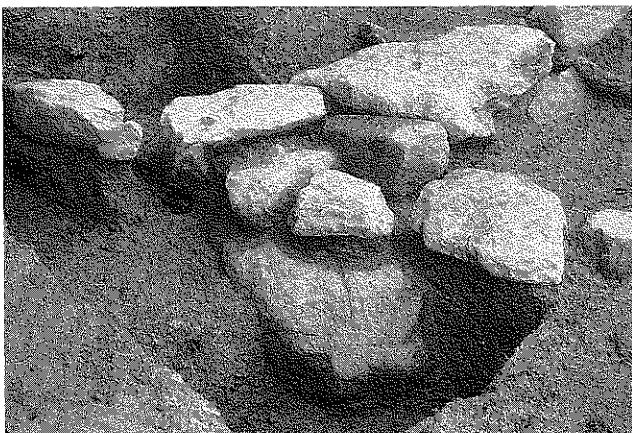
第15図 磁石建物 S B01南西部  
(I期縁石とII期石列の重なり)……北西から

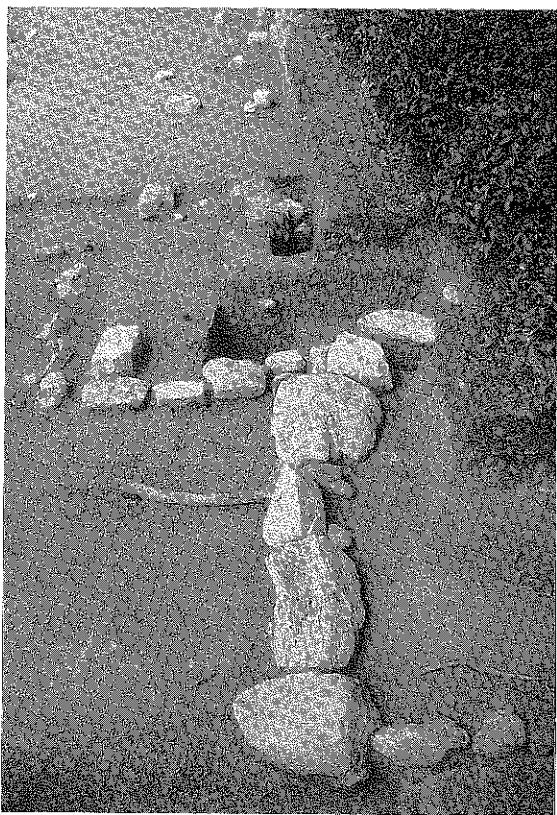
第16図 磁石建物SB01西端部（南から）

1トレンチでは礎石建物SB01の西端部を検出し、一間四面で一間通りの孫庇が付設する建物であることが明らかとなった。昨年度の調査同様に建物南側で時期は不明ながら、改修されて南側にさらに建物を拡張した状況が確認できた。ここでは創建期をⅠ期、改修後をⅡ期とし、建物全体の構造変化についてはまとめで述べることとし、ここでは今回検出した遺

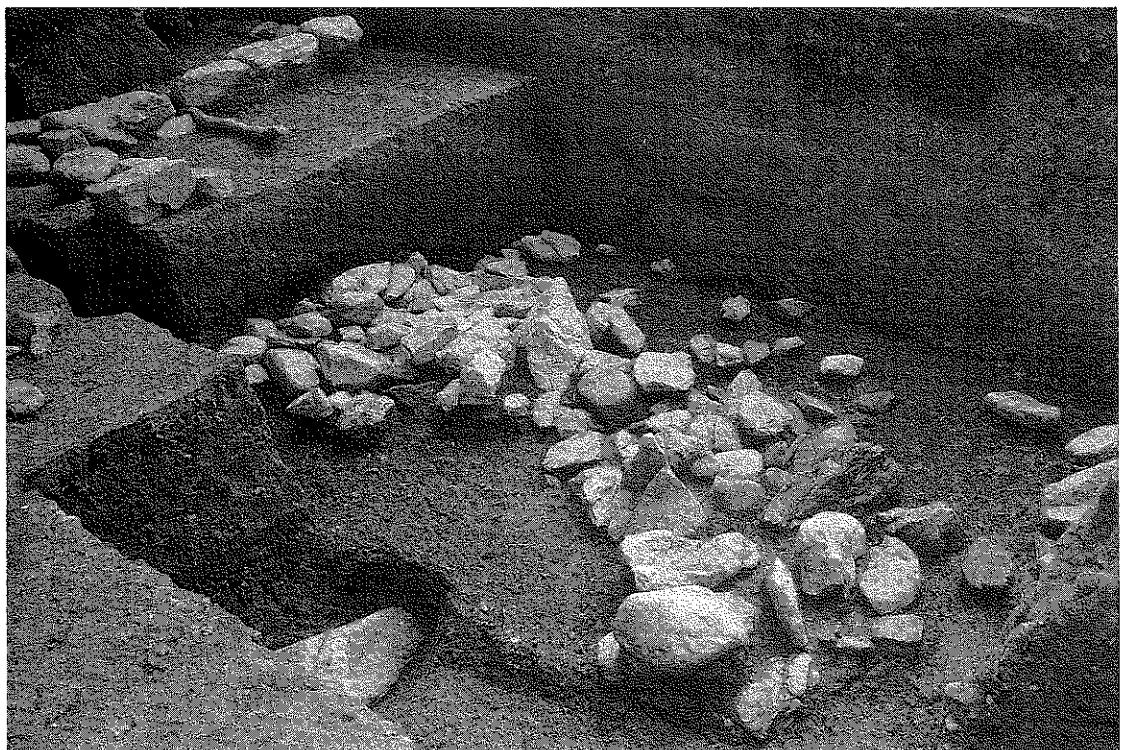
第17図 集石遺構 S X04（北西から）

1トレンチ南端でⅠ期の遺構面直下で検出した。黒褐色土層すなわち旧表土層を基盤とする遺構である。遺構が平安期基盤層の下層にあたることから調査範囲は自ずと限定され、遺構の範囲については明確ではない。ボーリング調査を行ったところ、東側の磁石建物SB01の下層には続かないようである。現状では概ね東西3m、南北2mの範囲で東西2ヶ所に概ね集中しているようにも見受けられる。重層的には石が基本的にひろがらない。石の配列では、そこに意図的に配置した状況は読み取れない。礎の大きさは直径10~40cm程で大小様々であるが、20cm前後の石が基本的に多く占める。材質はチャート質と砂岩が多いようである。西壁と南壁の2ヶ所で断割を行い下層の状況を確認した。下層は茶褐色土層で、散漫に礎がみられた。礎間に挟まって縄文晩期の石鏃1点、白磁碗片、そして11世紀後半に比定される土師皿片が出土した。建物造営時期に近い土器が含まれていることや、チャート質の石材は白川では余りみられないこと等からこの遺構は人為的な所産と考えられる。礎段造成以前に行われたものであることはほぼ間違いないが、その性格は不明であり、目下同じような類例を探索中である。

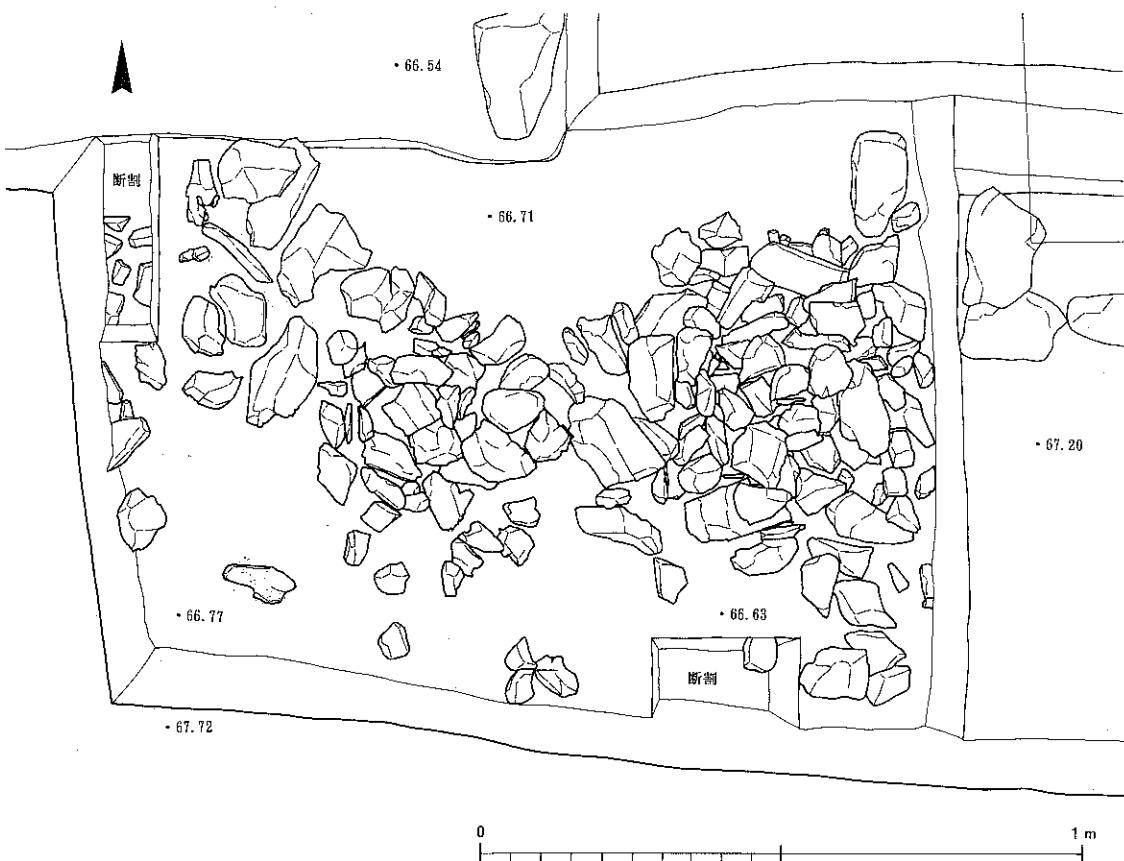
第18図 集石遺構 S X04実測図

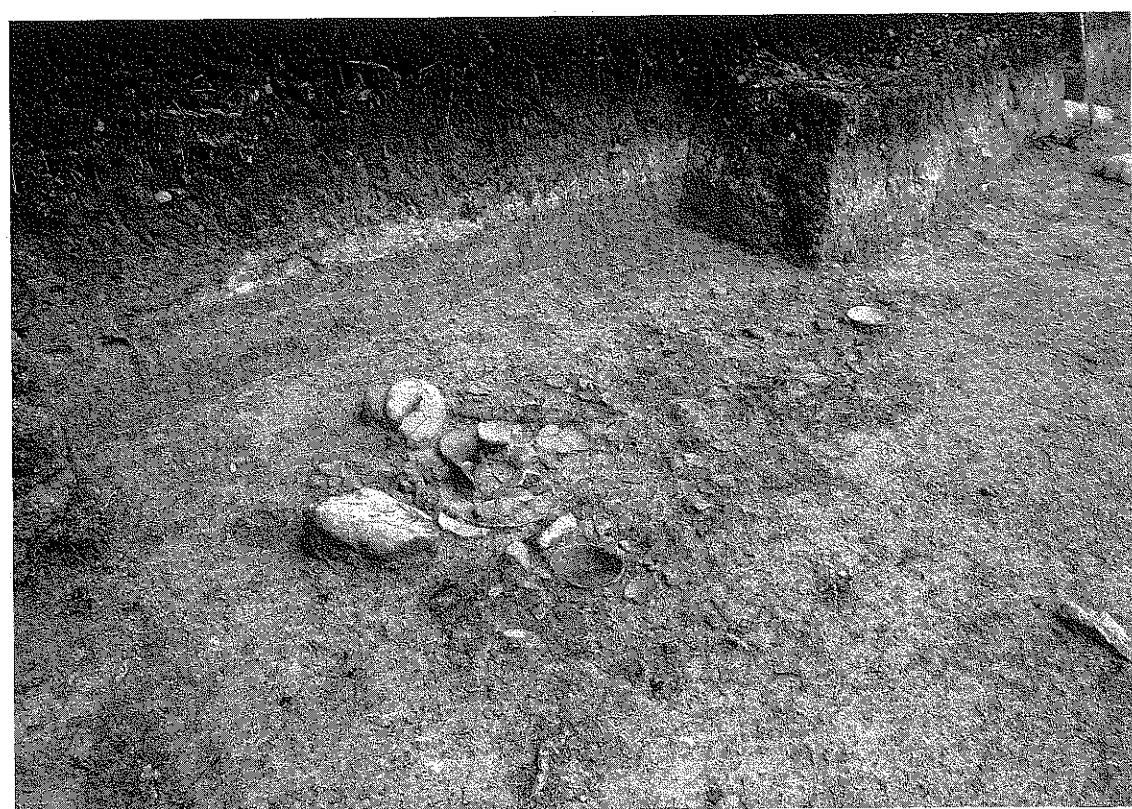
第19図 土器溜り S X01 (北西から)

**土器溜り S X 01 (第11・19・20図)** トレンチ北西部で検出した土器溜りである。礎石建物 S B 01の位置関係からいえば、建物北東隣接地になる。南北幅1.6m、東西幅0.6mの範囲で1cm程度の薄さで炭・灰が広がり、その中に混在して土器・鉄刀が含まれる。北側にほぼ完形品の土器と鉄刀1本が一定のまとまりをもつものの、全体としては土器の破片が散漫な状態を呈する。北端部に直径20cm強の石が1個存在する。この付近では礎石以外では基本的に礫や石は全くみられず、この石もこの遺構に関連した遺物と考えられる。薄く覆う炭・灰層を取り除いたが、遺構ベース面には被熱痕跡は顕著には認められなかった。土器溜りの検出層位は、基盤層を薄く覆う褐色土層を除去すると、部分的に土器が表れ始め、基盤層である赤褐色土層を若干掘り下げることでその全容が検出できた。建物築造後に建物隣接地に土器等を投棄するとは考えにくいこととその出土状況から、雑段造成以後から建物築造以前の間に執行され遺棄された可能性が高いといえる。遺構の性格については、今考えられる中で最も可能性があるのが「地鎮祭」である。地鎮祭はその土地に住まう神を鎮め、造営工事の安全を祈って執行された行為である。その祭の対象は土地神である。建物対象ではないのであるから土器溜り S X 01も礎石建物 S B 01との関係で捉える絶対性はない。S X 01の出土位置は雑段造成によってできた平坦地のほぼ中央にあたる。この位置関係を積極的に捉えれば、地鎮めに関係した遺構といえるのではなかろうか。さらにこのような理解ができるのであれば3トレンチで検出したS X 02、03も同様な見方ができるよう。しかし、地鎮めにおける儀式の内容が明らかではない現段階においては一つの可能性としてとどめ置きたい。

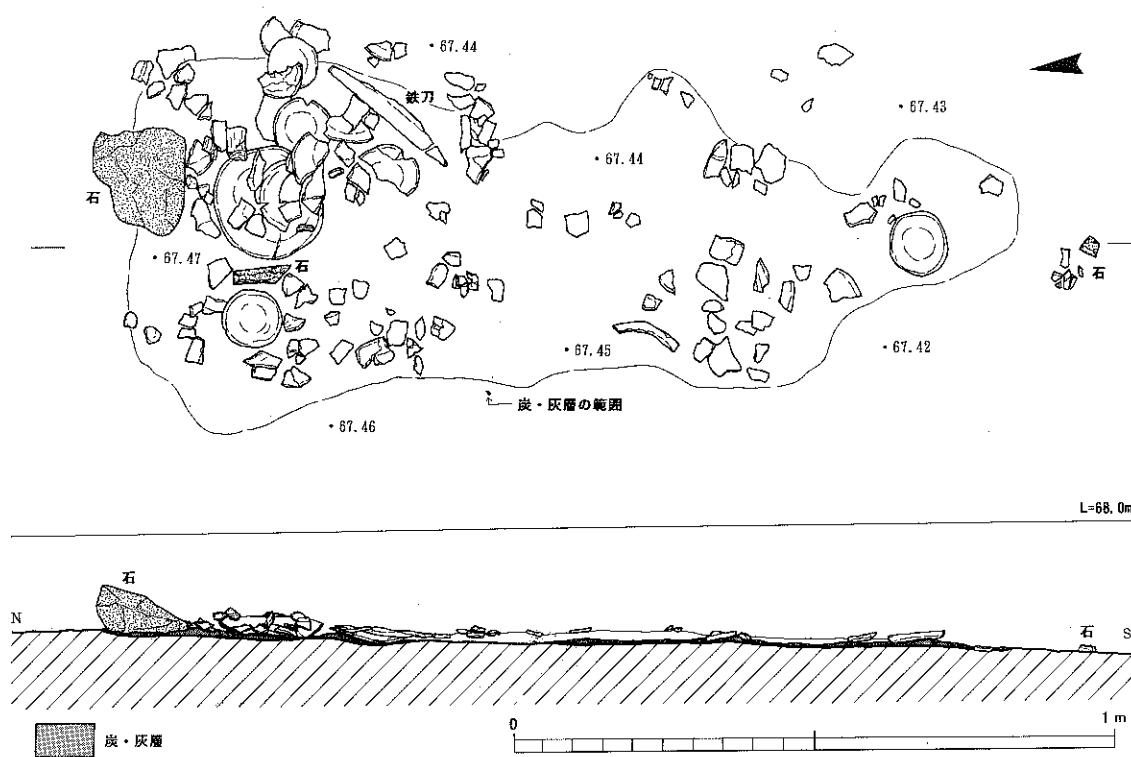
第20図 土器溜り S X01実測図

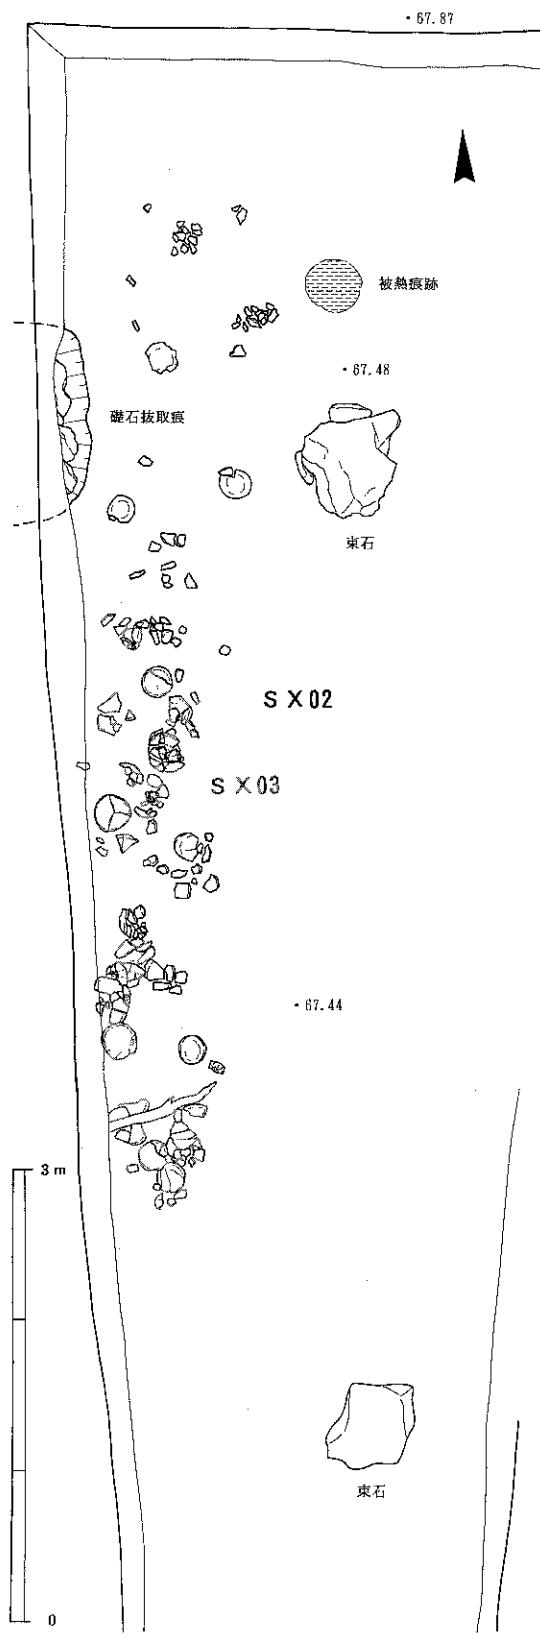
第21図 3トレンチ遺構実測図

このトレンチは礎石建物S B01の北西部に位置し、また1トレンチで検出した土器溜りS X01の東隣接地になる。ここでの調査目的は、未検出である礎石建物S B01の西側庇柱列の礎石を確認することと土器溜りS X01と関連する遺構の有無を確認することであった。

土層は基本的に平行堆積層を示し、地表面から40cm程掘り下げるとき、再興時の基盤層である淡黄褐色土層が確認でき、その下20cmで平安期基盤層である淡赤褐色土層が現れた。標高で67.9m程を測る。礎石の検出はできなかったが、礎石抜き取り痕を想定位置で検出した。抜き取り痕には根石が敷き詰められていた。根石はその残存状況から現位置を止めていないと思われる。礎石抜き取り痕の直径は推定70cmで、根石の直径は約15~20cmを測る。柱列の想定ラインわずかにずれるものの直径40cmの束石を2個確認した。基盤層である赤褐色土層中に土器溜りは検出された。トレンチ北西部を南北約3mの範囲でひろがる。土器の出土状況は部分的にはまとまりをもっているが全体としてはばらつきがあるといった印象を受けた。土器はほぼ完形品になるものと破片とに分けられる。ここではレベル値で判断して便宜上S X02(上層)とS X03(下層)にわけたが、その詳細な検討はまとめに譲る。ただしS X02・S X03共に炭や灰はほとんどみられずその出土状況はS X01とは異なった状況を示す。またトレンチ北端で直径25cm程の円形状を呈する被熱痕跡を確認した。平安期基盤土中層で確認した。土器溜りとの関係が想定されるがその性格は不明。厚さ20cm程の基盤層である淡赤褐色土層を除去するとその下層には黒褐色土層がみられた。この層は前述したように旧表土層と判断される土層である。

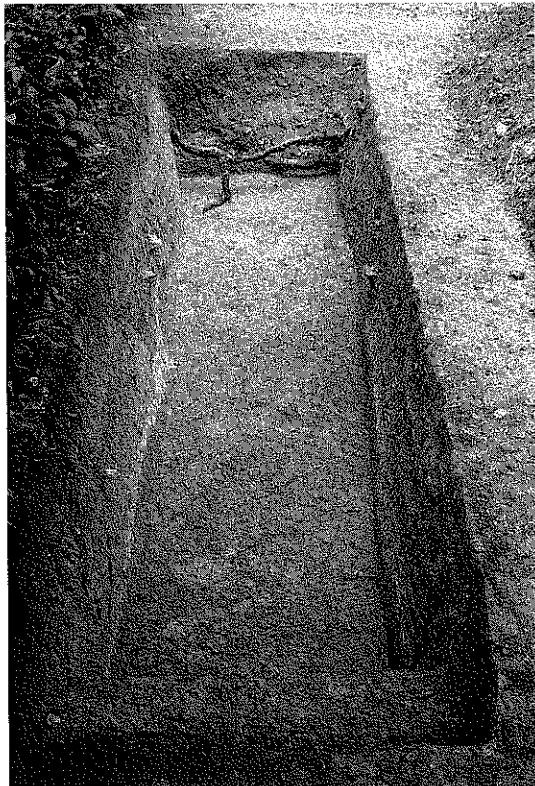
第23図 4トレンチ全景(南から)

このトレンチは1トレンチで礎石建物S B01の規模がほぼ確定した後に設定したものである。礎石建物S B01での位置関係は、母屋の南隣接地にあたる。昨年度の調査ではこの部分は調査していない。他例から埋納遺構の検出が想定されたため調査した。

土層は基本的に平行堆積層を示し、地表面から約40cm下げるとき再興時の基盤層が確認され、地表面下約60cmで平安期の基盤層である淡赤褐色土層が確認された。標高で67.7mを測る。

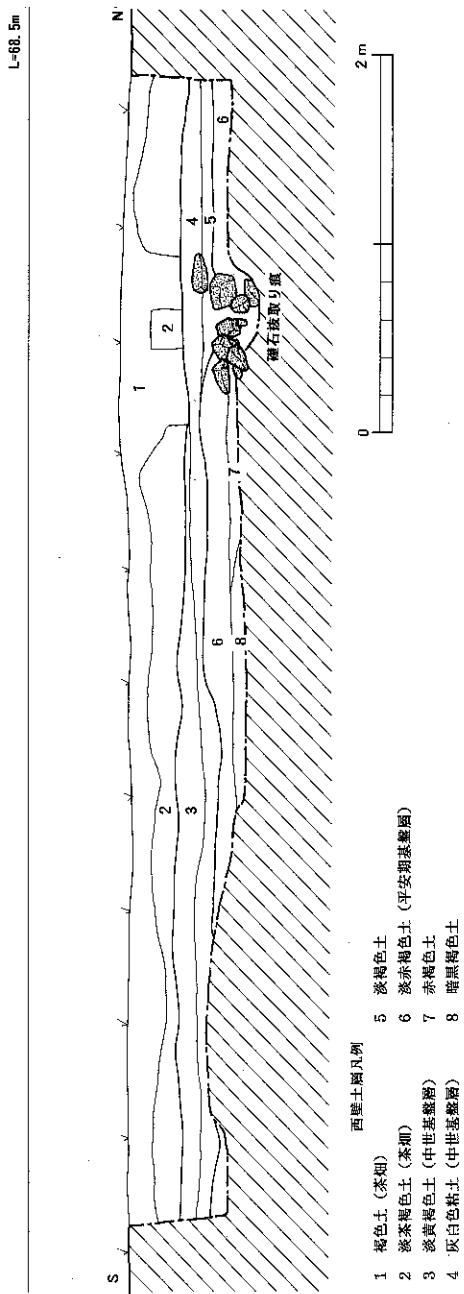
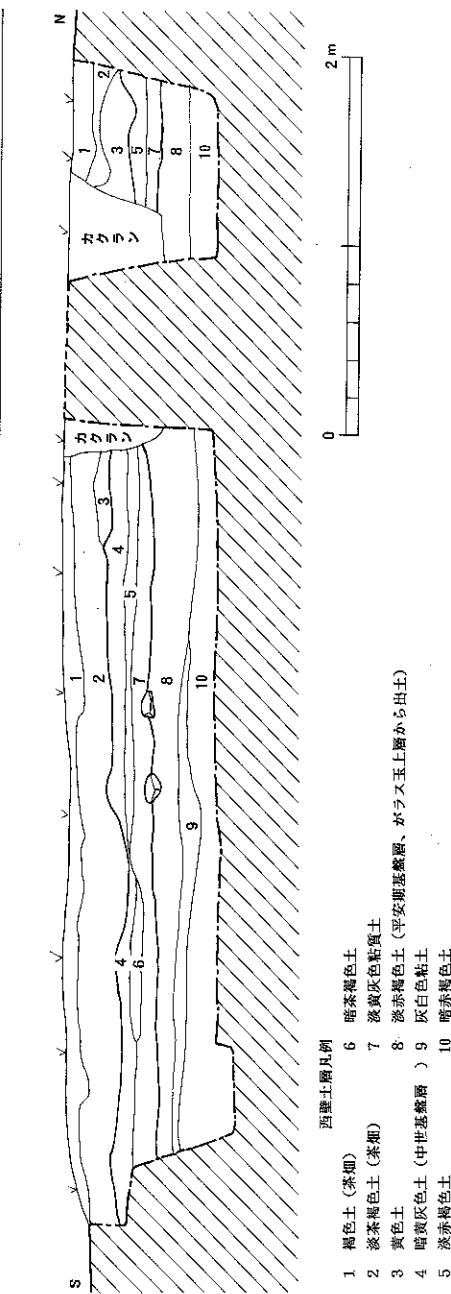
第24図 3・4 レンチ西壁土層断面図

レンチ北端のこの淡赤褐色土層の上層付近で、ガラス小玉が数点出土した。位置的には母屋に近い。昨年度の発掘調査でも母屋の位置で十数点のガラス小玉が比較的まとまって出土していることと関連しよう。この他の遺物や遺構は基盤層面からは検出されなかった。下層の状況は概ね15cm程の基盤層である淡褐色土層が堆積し、その下に南側で薄く灰白色粘土層がはいり、さらにその下層は基盤層と同系色の暗赤褐色層が確認された。これらの層は、雛段造成に伴う盛土層であり、全体的に土のしまりは悪いものの水捌けは極めて良く、雨上がりの際にも水はたまることはまずなかった。

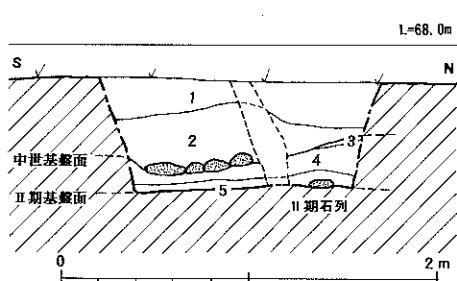
第25図 5 トレンチ西壁土層断面図

西壁土層凡例  
1 褐色土(茶畑) 3 灰白色粘土 5 赤褐色土  
2 茶褐色土(茶畑) 4 茶褐色土

1トレンチと同様15cm程の小振りの自然石が隙間なく密に並ぶ。下層にはその前身となるような石列は確認できなかった。またこの石列が礎石建物SB01の南側に付設する雨落ち溝の石組の可能性が考えられたことから、石列からさらに南側を可能な範囲で広げてみたが、これに対応する石列は発見できなかった。この石列より上層部、現地表下約70cmで北から南に緩傾斜する石敷面を確認した。石は20~30cm程の自然石であり、規則的配置はない。土層並びにレベルより判断するとこの遺構は、再興時の遺構面と一致する。その性格は不明。

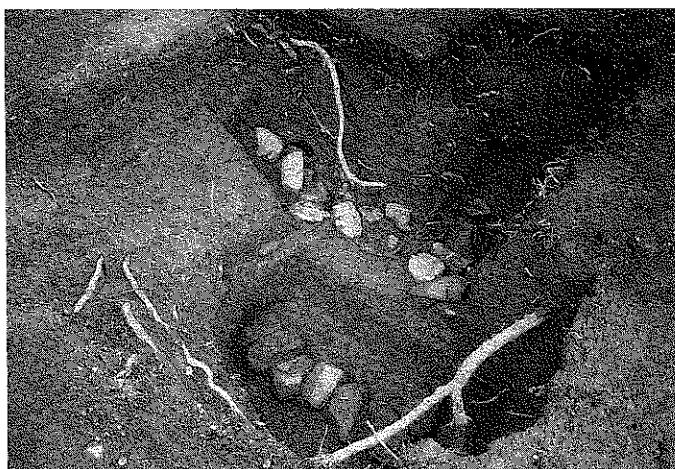
第26図 5 トレンチ全景(北西から)

このトレンチは1トレンチで検出した礎石建物SB01のII期の石列の範囲を確認するため石列の東延長線上に設定したものである。樹木の制約上、小さなトレンチであったが、調査の結果、想定ライン上にはほぼ同一レベルで石列が配置されているのが確認できた。

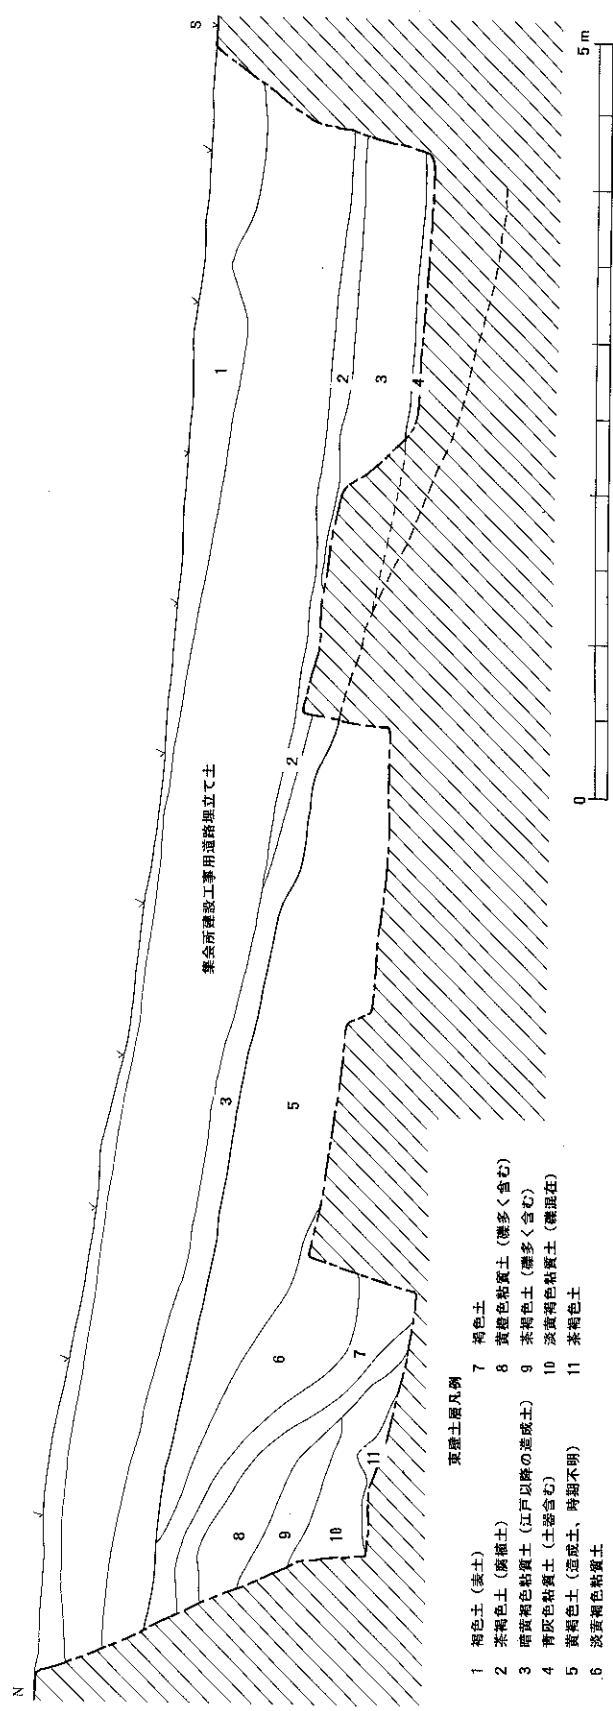
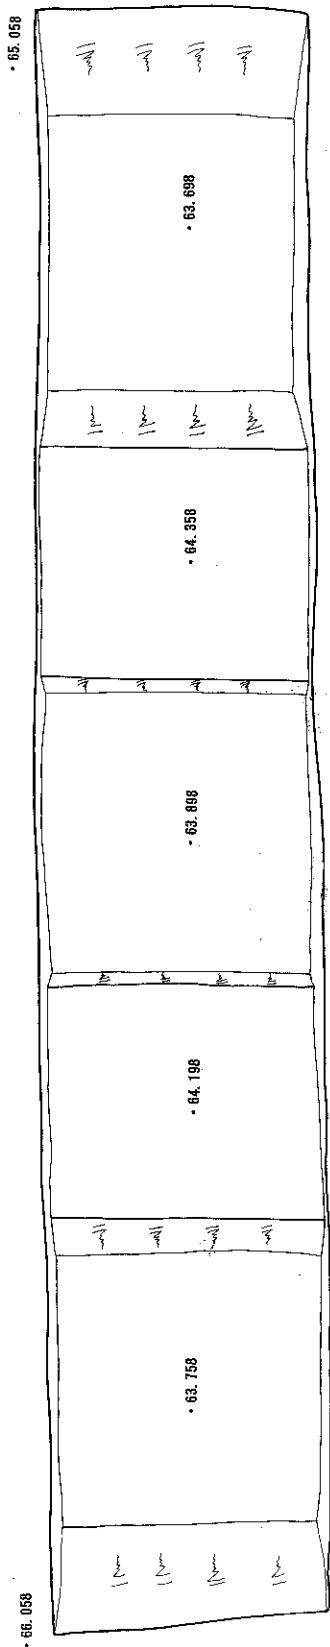
第29図 第2調査区2トレンチ実測図

本調査区は、池跡の範囲確認を主目的として設定した。調査地は北の道路から南の集会所に向かって緩やかに下がる傾斜地である。池岸確認のため、南北に細長いトレンチを設定した。樹木の関係上、面的な調査が不可能で、土層の堆積状況からの確認調査となった。

地表面を薄く覆う褐色土を除去すると、コンクリート舗装され、下にコンクリートブロックを敷き詰めた厚さ1m余りも達する層があらわれた。地元の方の話では、集会所建設時にこの傾斜面を工事用道路に利用しており、これがそれに当たるという。この層を除去するとトレンチ南側で茶褐色の腐食土層を確認した。腐食土層からの遺物はなかった。トレンチ南端で断割を実施し、地表面から2m下まで掘削して青灰色粘質土層を検出した。標高は63.6mである。昭和55年度調査でも標高63.5mで青灰色粘質土層を確認し、その下層に腐食土層があって、この二層が池埋土と判断する。池底標高は約62.3m。前述した青灰色粘質土層もレベル的にみて池埋土として良い。この層から江戸期の信楽焼すり鉢が2点出土した。トレンチ北端部では3m掘り下げた。土層は全体的に北から南に向かって堆積する状況を示した。土層の状況からは黄褐色土層が池存続時の地表面になる可能性が考えられる。確認できなかつたが、このトレンチ内に池岸の北端が存在すると思われる。トレンチ北端で細かく識別できた土層も造成土か地山かの判断ができず、今後の検討課題として残ってしまった。

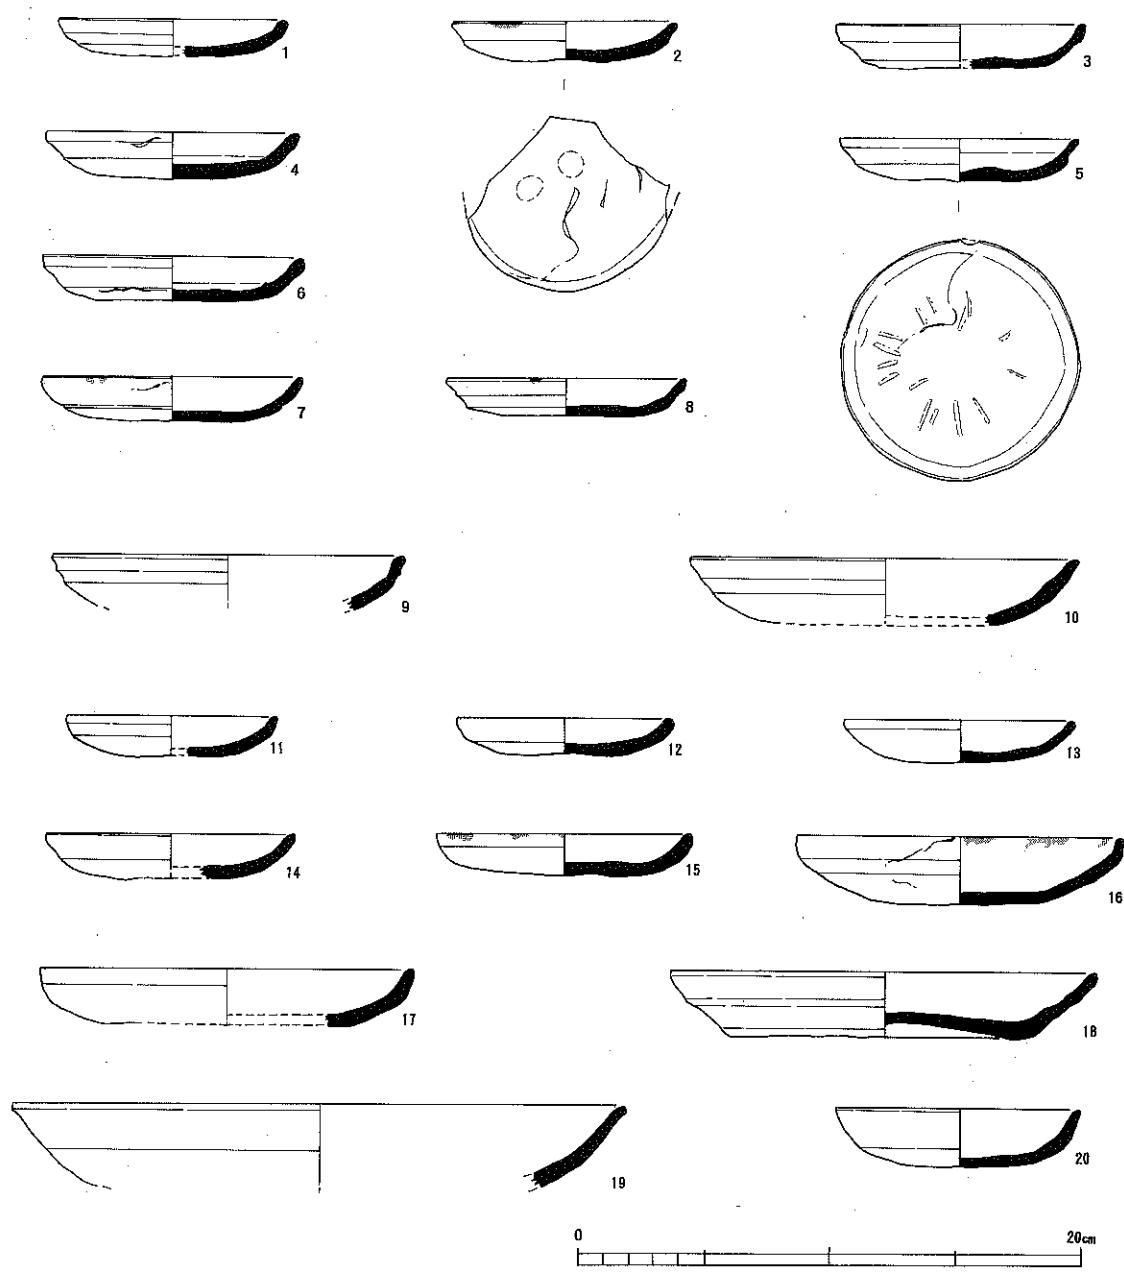
第30図 S X01出土遺物 (1~10; 京都系土師器、11~19; 非京都系土師器、20; 瓦器)

1～10は京都系土師器皿。口径は10.0cm前後のものが大多数をしめるが、14～15cmのもの（9・10）もある。いずれも成形後、底部内面を一方向にナデたのち、口縁部の内外面を器周に沿うようにヨコナデを施すという、京都産土師器と共に通した調整技法が用いられている。胎土はいずれも良であるが、赤色の微砂粒をわずかに含む個体もみられる。色調は全体的に淡橙褐色～黄褐色のものが多いが、赤褐色のもの（4・6）も少量ある。ナデの微細な形状や器壁の厚さなど、京都産土師器と異なる要素が多いため、搬入品ではなく、在地で模倣したものと判断した。1・2は口径9.0cm台の皿。1は内弯する口縁部に弱めの二段ナデが施される。2は一段ナデ。底部外面には中心部から跋行するように、波状に粘土の接合痕がのこる。ユビオサエも一部で確認できる。3～8は口径10.0cm前後の皿。7以外は口縁部に二段ナデが施される。4は口縁部には波状に粘土の接合痕がのこる。器壁は0.5～0.6cm前後とわりあい厚手である。5は2と同じく、粘土の接合痕が底部外面を跋行するが、それとともに長さ1.0cm程度の小さい凹線が放射状にはしる。何らかの成形技法に伴うものと思われる。外面のナデは比較的強く、口縁部はやや外反する。6は口縁部内面のヨコナデがかなり強く施されており、その境界にははっきりとした凹凸がのこる。7のみ口縁部に一段ナデ。外面のナデは確認しがたいほど非常に弱く、器形も後述する非京都系土師器に近いが、内面のナデ調整は京都産土師器の技法を踏襲している。粘土の接合痕が確認できる。8の口縁部のナ

デはななめにナデ上げて処理されており、時計回りにナデ調整が行われていることがわかる。9は口径14.1cm。口縁部は二段ナデ。10は口径15.3cm、器高2.7cm。口縁部は弱めの二段ナデが施される。これらのうち、口縁部にタール状の有機物が付着し、灯明皿としての用途が想定できるのは、2・7・8であった。

11~19は非京都系土師器皿。口径は京都系と異なり、8.0~17.0cmの間で複数の法量が確認できる。胎土は全体的に微小な砂粒を含むものが多く、京都系ときわだった対比をみせる。色調は淡橙褐色~黄褐色のものが主流だが、赤褐色(14・16)や茶褐色(15)のものもある。

調整技法は、内面全体に不定方向ナデを施し、口縁部外面の比較的狭い範囲をヨコナデするものが多い。いずれもナデが弱く、明瞭に確認できない個体が多いのが特色である。11・12は口径8.0cm前後の皿。13は口径9.2cm、器高1.7cm。かなり明るめの橙色を呈する。14・15は口径10cm前後の皿。15には口縁部にタール状の有機物が付着する。16は口径13.0cm、器高2.8cm。かなり深みのある器形で、口縁部の内弯の度合いも大きい。粘土の接合痕が外面に確認でき、成形技法は京都系土師器と共通することがわかる。17は口径15.0cm、器高2.3cm。18は口径17.0cm。器高2.7cm。直線的に口縁部はたちあがり、底部内面は渦状に粘土を巻き上げた痕跡がのこる。糸切りなどの明瞭な痕跡はないが、回転台成形による製品と考えられる。19は小片のため、精度的に問題がのこるが、口径24.6cmを測る。口縁部は外反し、端部は四角形に近い。このサイズの皿は、類例として京大構内AN20区SE2資料<sup>⑨</sup>などがあげられるが、器壁の厚さや器形などで若干ちがいがみられる。

20は瓦器皿。口径9.8cm、器高2.4cm。暗黄色を呈し、炭素の吸着は不十分である。ヘラミガキは施されない。焼成は瓦器の技術を採用しているが、器形的には類例が少ない資料である。

以上のうち、年代推定の手がかりとなるのは京都系土師器であろう。在地で模倣された製品である以上、厳密な比定は困難であるが、「て」字状口縁の資料が存在しないこと、二段ナデがしっかり意識されて施されている点、二段ナデに続く型式の京都産土師器皿の模倣がみとめられない点などから、12世紀初頭～前半を想定しておきたい。これは、『勧進状』にみる四条宮寛子による創建という記事と矛盾しない。
