# 白川金色院跡発掘調査概報

-平成8年度-

宇治市教育委員会

- 1、本書は、平成8年度宇治市内遺跡発掘調査事業の成果概要である。
- 2、調査地の地番は、京都府宇治市白川姿婆山16-4・16-5、宮の前4-1・4-2である。
- 3、本書は宇治市教育委員会が刊行する『宇治市埋蔵文化財発掘調査概報』の第37集に当たる。
- 4、本事業の経費は5,000,000円で、文化庁から国宝重要文化財等保存整備費補助金としてその1/2を、京都府から文化財緊急保存費補助金としてその1/4の交付を受けた。
- 5、本書で使用する方位はすべて磁北である。
- 6、本書が収録する発掘関係資料は宇治市教育委員会が保管・管理している。
- 7、本発掘調査事業に関する機関・体制は下記のとおりである。

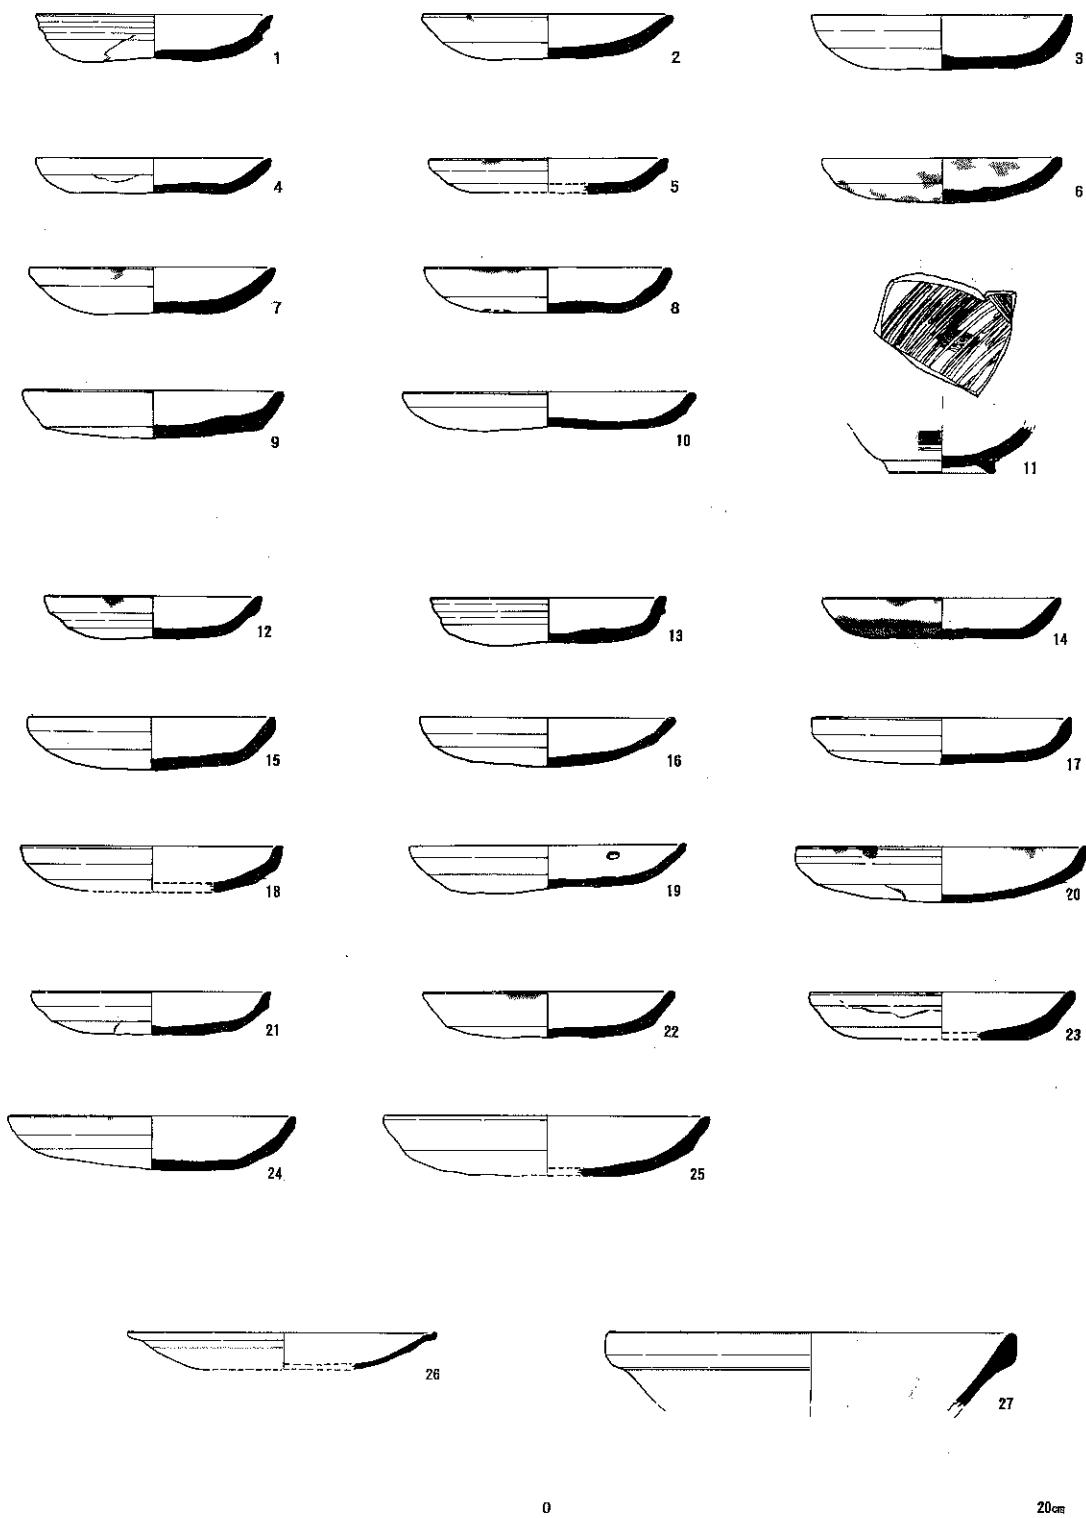
第31図 S X02出土遺物（1～3；京都系土師器、4～10；非京都系土師器、11；瓦器）

S X03出土遺物（12～20；京都系土師器、21～25；非京都系土師器）

S X04出土遺物（26；京都系土師器、27；白磁）

[S X02] 1～3は京都系土師器皿。1は口径9.4cm、器高1.9cm。口縁部は比較的強く外反する。そのため、体部内面は中途で屈曲する。波状の粘土の接合痕が確認できる。黄褐色。2・3は口径10.0cm前後の皿である。両者ともにタール状の有機物が口縁部に付着しており、灯明皿としての用途が考えられる。いずれも赤褐色。器壁は0.5cm前後とやや厚手であり、京都産土師器との相違をみせている。4～10は非京都系土師器皿。4～9はいずれも口径10.0cm前後の皿であり、このサイズが大半をしめる。微小な砂粒を含み、赤褐色を呈するものが多い。5～8はタール状の有機物の付着がみとめられるが、6は内外面に斑状に付着している。いずれも内弯する口縁部をもつ器形だが、9のみは平たい底部に直線的な口縁部をもつもので、底径はかなり大きい。長石粒を含む胎土であり、これもほかの資料とは異なっている。黄褐色。10は口径11.6cm、器高1.5cm。砂粒を含む胎土で、比較的硬質に焼成されている。

11は瓦器碗。底径は4.2cmを測る。見込み部分にはかなり密に平行線状のヘラミガキが施される。大和型 I-D～II-A型式の資料か。ただし底径からみて、ミニチュアの碗の可能性も考えられる。

S X 02については、瓦器の年代観からみて、12世紀初頭～前半頃の年代が与えられる。京都系土師器もほぼ同様の年代を示すが、二段ナデをもたない資料など、やや後出的な要素がみられ、S X 01よりはわずかに新しいものと思われる。ただ層位的には、どちらも基盤層の中層で、はっきりした先後関係は指摘しがたい。

[S X 03] 12～20は京都系土師器皿。赤褐色系のものが多い。12・13は口径9.0cm前後の皿。13はかなりデフォルメされた二段ナデが施される。14～18は口径10.0cm前後の皿。全体的に弱めの二段ナデが施される。14は一段ナデ。体部外面のほぼ全面にタール状の有機物が付着。19は口径11.0cm、器高1.9cm。焼成後に一ヶ所穿孔が施される。暗茶褐色。20は口径11.7cm、器高2.2cm。丸底で、かなり内弯した器形である。弱い二段ナデ。21～25は非京都系土師器皿。黄褐色(21・22)のものと赤褐色(23～25)の二種類がある。21・22は口径10.0cm前後の皿。22は9と器形が似る。23・24は口径11.0cm前後の皿。23には波状の粘土の接合痕が観察できる。いずれも二段ナデを模倣しているが、非常に不明瞭である。25は口径13.0cm。器高2.4cm。一段ナデ。

S X 03も、京都系土師器の様相はS X 02のものとははっきりしたちがいはみられない。同様に、12世紀前半頃の年代が与えられるだろう。

26は口径12.4cm、器高1.5cm。石英粒をごく少量含み、淡赤褐色を呈する。「て」字状口縁の皿で、器壁も0.2cm前後と非常に薄い。京都産土師器の搬入品と思われる。11世紀後半の資料である。27は白磁碗。横田・森田分類のIV類。釉の表面に非常に細かい気泡がみとめられ、二次的に火熱を受けたことを示している。12世紀代。

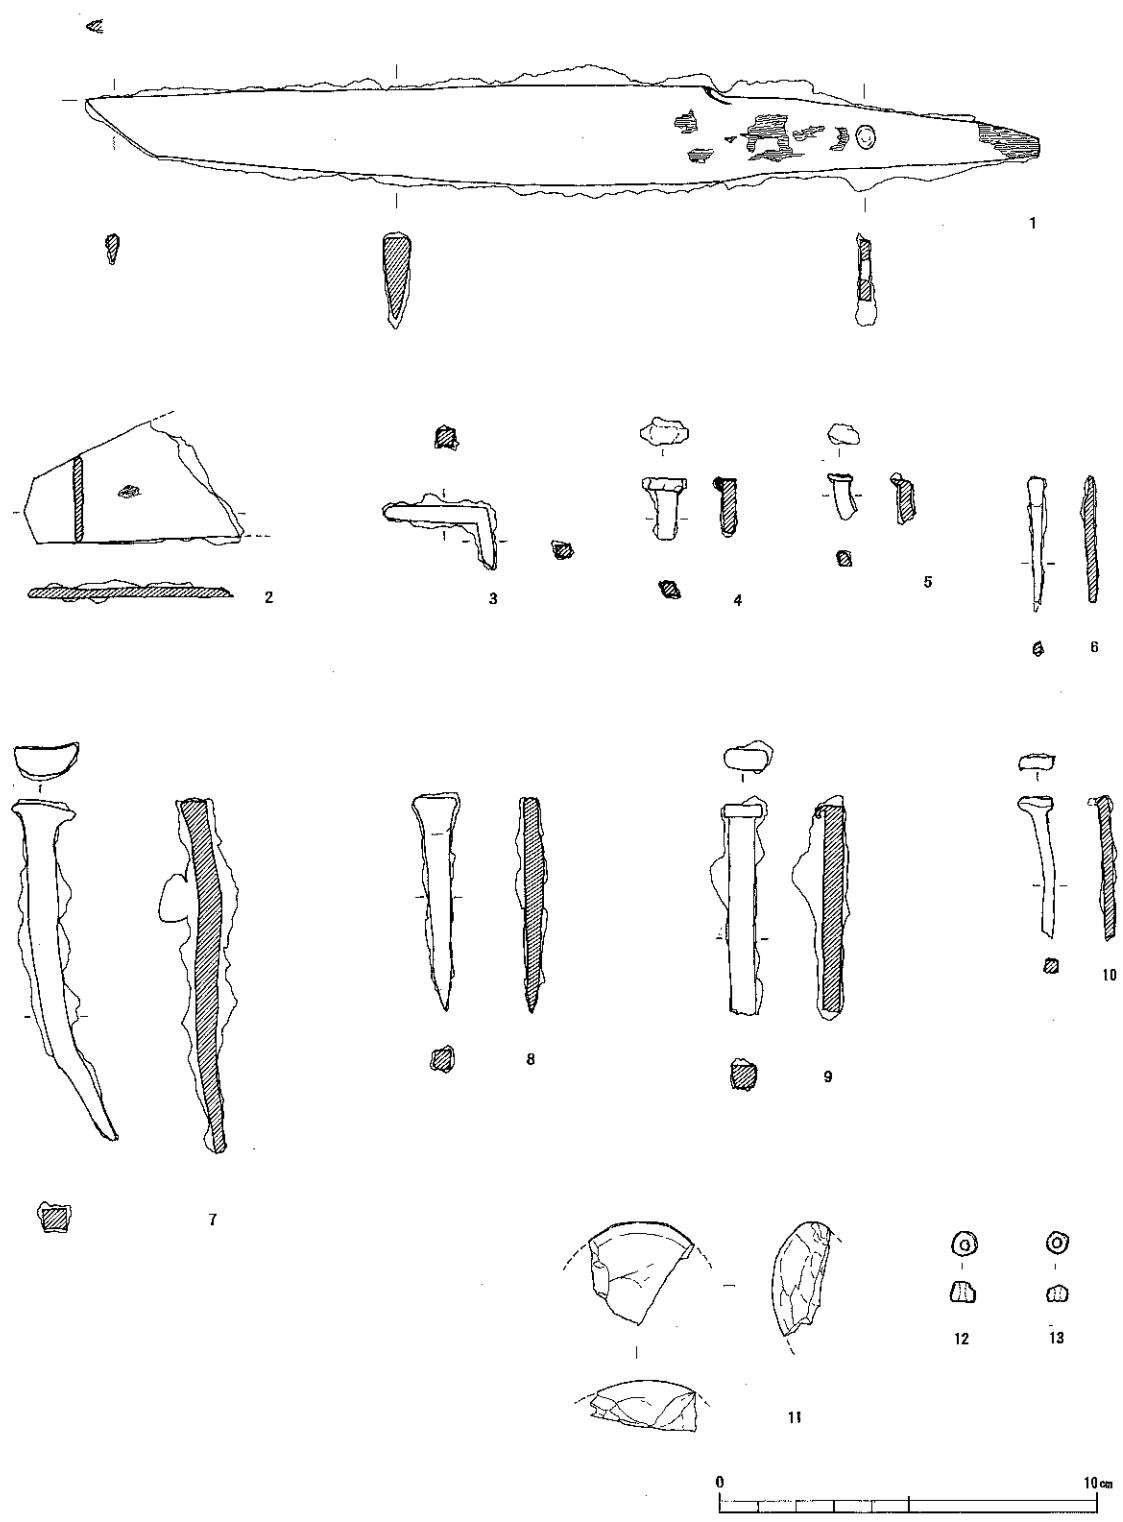
第32図 鉄製品（1；SX01、2；3 T淡赤褐色土層、3；3 T掘削中、4・5；1 T淡黄褐色土層、

6・8・10；SK07、7；SX08、9；SX03）

石製品（11；1 T淡黄褐色土層）ガラス製品（12・13；4 T淡赤褐色土層）T；トレンチの略

[鉄製品] 1は短刀。S X 01より出土。刃渡16.6cm(ほぼ5寸)、刃幅は最長部で2.6cm、茎は長さ8.8cm、幅1.6cmを測る。重量は約106.0g。鞘は残存していなかったが、柄と思われる

木質が茎部にわずかに残存する。全体的に錆化が激しい。径0.5~0.6cmの目釘穴が観察できる。2は不明鉄製品。全形をとどめていないが、刃はつけられておらず、金具のようなものか。一部に木質が残存。3は鎧。断面は辺0.5cmの正方形を呈する。全長は復原できないが、堂宇の建築に用いるような大きなものとは考えにくい。4~10は鉄釘。頭の部分を作り出す方法は二種類観察でき、端部を平たく叩きつぶし、直角に折り曲げて頭をつくりだすもの(4・5・9・10)、端部を平たく叩きつぶしただけのもの(6~8)がある。いずれも比較的小型で、最大のもので全長5.7cm(7)であった。これらも堂宇にではなく、内装にかかわる小規模の木造構築物に使われたものと考えられる。

[石製品] 11は不明石製品。半透明で乳白色。石英製で、碁石状にまるく仕上げられているため、人工遺物と判断した。第1トレンチ淡褐色土層より出土。

[ガラス製品] 第4トレンチよりガラス小玉が5点出土した。径0.5cm前後のものが大半である。明緑色で、鉛ガラス質のものである。全面に微小の気泡が散在する。仏像などの莊嚴具として用いられた瓔珞の一部であろう。

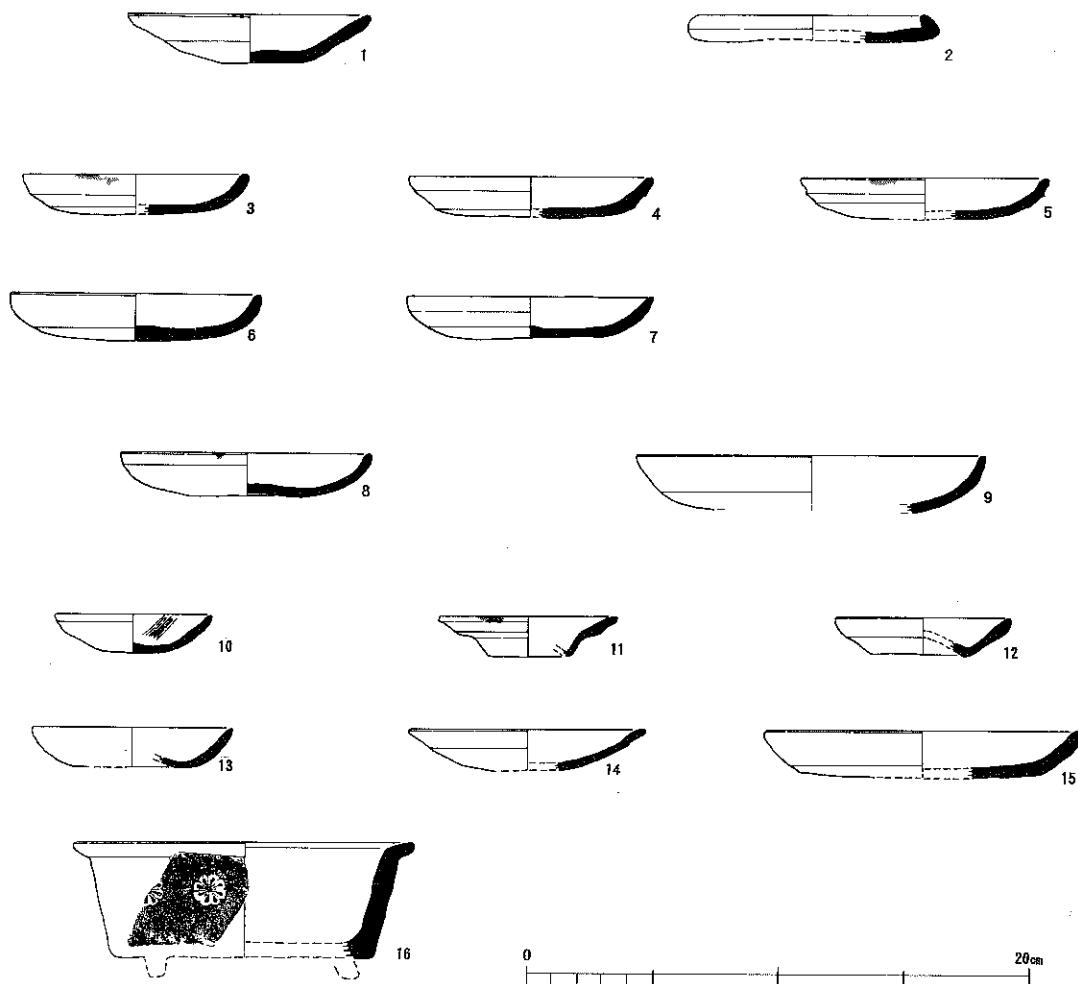
第33図 包含層等出土遺物 (1 ; 1 T淡黄褐色土層、2 ; 1 T赤褐色土層(平安期基盤層)  
3~7 ; 3 T平安期基盤層上面、8・9 ; 4 T淡黄灰色粘質土層、10~14・16 ; S X08、  
15 ; 6 T淡黄褐色土層) T ; トレンチの略

1は京都系土師器皿。口径9.8cm、器高1.9cmを測る。口縁部にはタール状の有機物付着。15世紀前半頃。2はコースター状の土師器皿。口径9.2cm、器高1.0cm。精良な淡黄褐色の胎土で、京都産土師器の搬入品。これらは第1トレンチよりの出土である。3～7は第3トレンチ平安期基盤層上面よりの出土。口径9.0cmを測る皿（3）と、口径10.0cmクラスの皿（4～7）がある。前者は非京都系土師器、後者は京都系土師器皿であった。はっきりした二段ナデを有するものは少なく、SX02・SX03より後出する様相を示す。12世紀中頃～後半のものか。3・5は灯明皿として用いられたものと思われる。8・9は第4トレンチ淡黄灰色粘質土層出土。いずれも非京都系土師器皿である。前者は口径10.0cm、後者は口径14.0cm。3～7とほぼ同時期と思われる。10～16は第6トレンチよりの出土。15以外はみな焼土層より出土した。10～12は京都系土師器皿。口径6.0cmのもの（10）と口径7.0cmのもの（11～12）の二種類がある。10は内面を右回りに斜行してナデ上げる形態のものである。京都産土師器の可能性もある。11・12はへそ皿。口縁端部は肥厚する。11には有機物が口縁部に付着していた。13・14は非京都系土師器皿。内弯してたちあがる形態のもの。14は二次的に火熱を受けたらしく、黒茶色に変色していた。焼土層の遺物は、京都系土師器皿の形態から15世紀中頃に位置づけられようか。15は焼土層の下層、淡黄褐色土層より出土した非京都系土師器皿。口径12.6cm、器高1.9cmを測る。外面は弱めのナデ。16は瓦質土器の浅鉢。口縁端部は極端に外反する。炭素の吸着は不十分で、黄褐色を呈する。外面には8弁の菊花文スタンプが押されている。共伴する京都系土師器と同時期であろう。

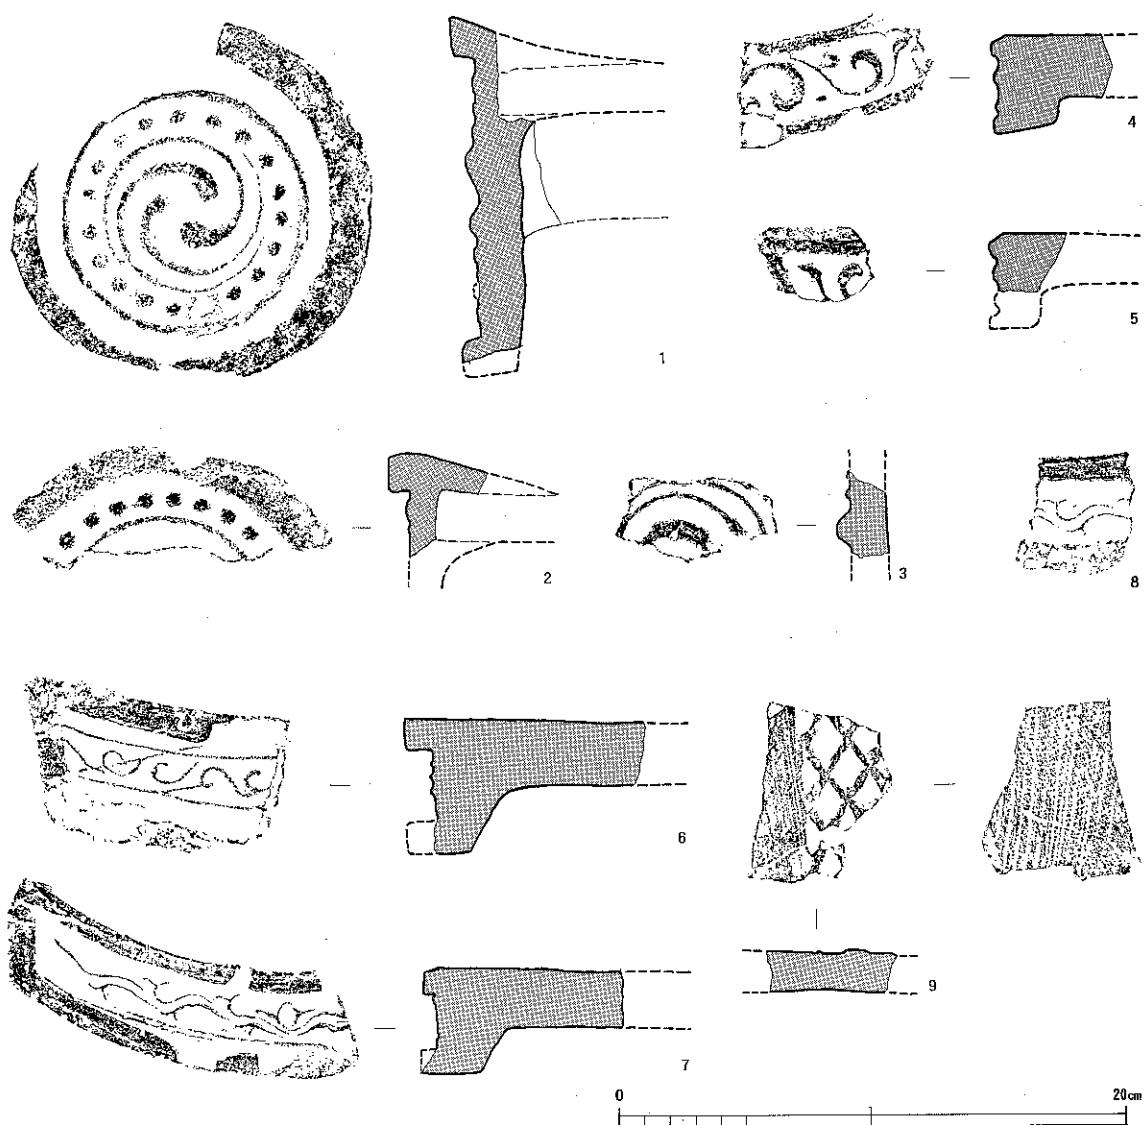
第36図 6トレンチS X08出土瓦

とは異なる文様と考えられる。3は内区に右巻巴文を配するものである。巴文の頭は丸みを帯び、尾は長い。巴文は1より膨らみを持つ。外区内縁には珠文が巡る。4・5は中心飾から反転する主葉と子葉をもつものである。凹面には布目痕、凸面には縄叩き痕を残す。顎部と平瓦凸面との境にはヨコナデを施す。瓦の製作技法並びに文様構成等からみて平安後期河内系として良い。同系は平等院にもあるが、同范は現在のところない。瓦当直径約3.8cm。6は均整唐草文軒平瓦である。范傷は2ヶ所で確認される。瓦当直径約5.5cmを測る。凹面には布目痕を残す。凸面にはナデ調整が施される。赤変化している。火災によるものか。7・8は花頭状中心飾から唐草文が五反転するものである。凹面には細かい布目痕がみられる。顎部と平瓦凸面との境に成型台使用を示す木目痕がみられる。瓦当直径約4cmを測る。黒灰色。平成5年度に実施した福泉坊跡地から同范瓦が出土している。

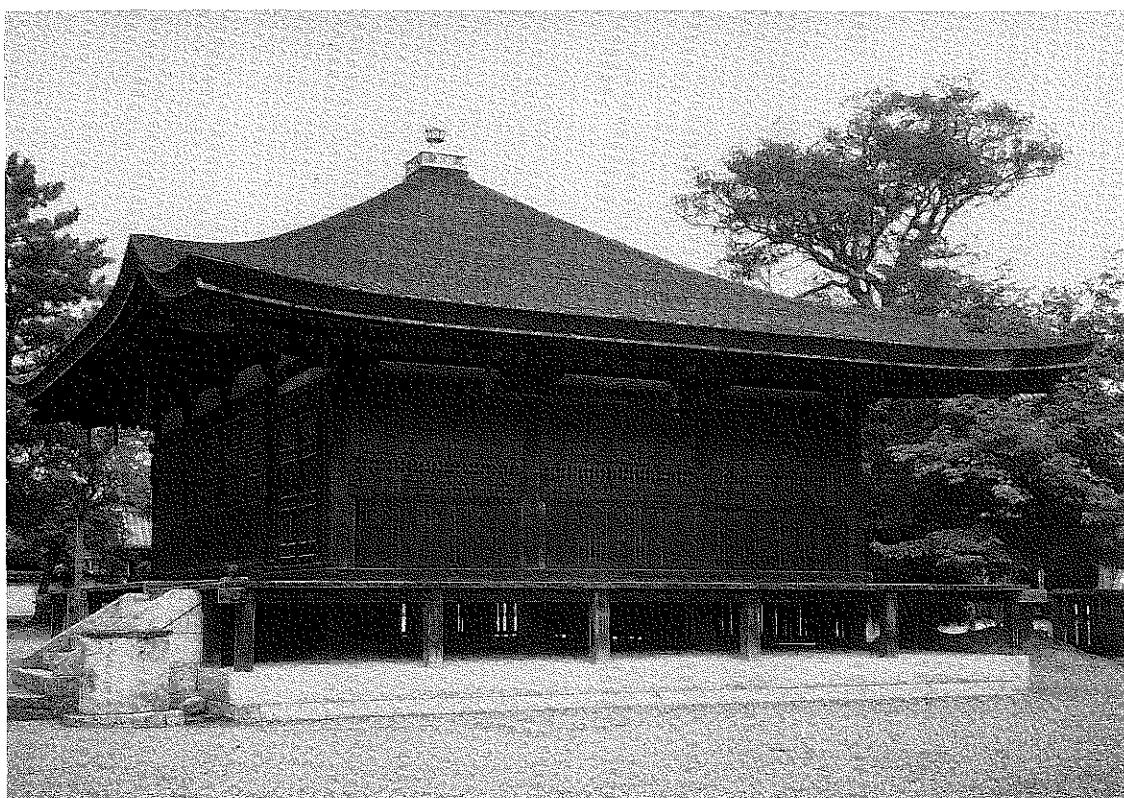
第37図 国宝鶴林寺太子堂（兵庫県加古川市）

する上で極めて参考になる。兵庫県加古川市にある鶴林寺太子堂である。鶴林寺太子堂は、本来は法華堂であった。鎌倉時代末期の修理記（屋根板）には、天永三年（1112）に三度目の修理を行ったと記されるが、これがこの堂の造営年時を示すと考えられている<sup>14)</sup>。屋根の構造については後述するが、一間四面堂孫庇付きの建物全体のアウトラインを見ることができる。その後、礎石建物SB01は、改築が一度なされる。おそらく同時に建物の修復も行われたであろう。その時期に付いては、建物南側の改築に伴う造成土中からの遺物がないため時期限定ができない。室町中期（15世紀中頃）の再興時には盛土による造成で再度基盤層を形成して建物を築造していることから、12世紀中頃から15世紀中頃までの間に施工されたと現状では捉えられない。ここでは前述と同じく創建期をⅠ期、改修後をⅡ期として礎石建物SB01の詳細な構造並びにその変遷を主に説明していく。

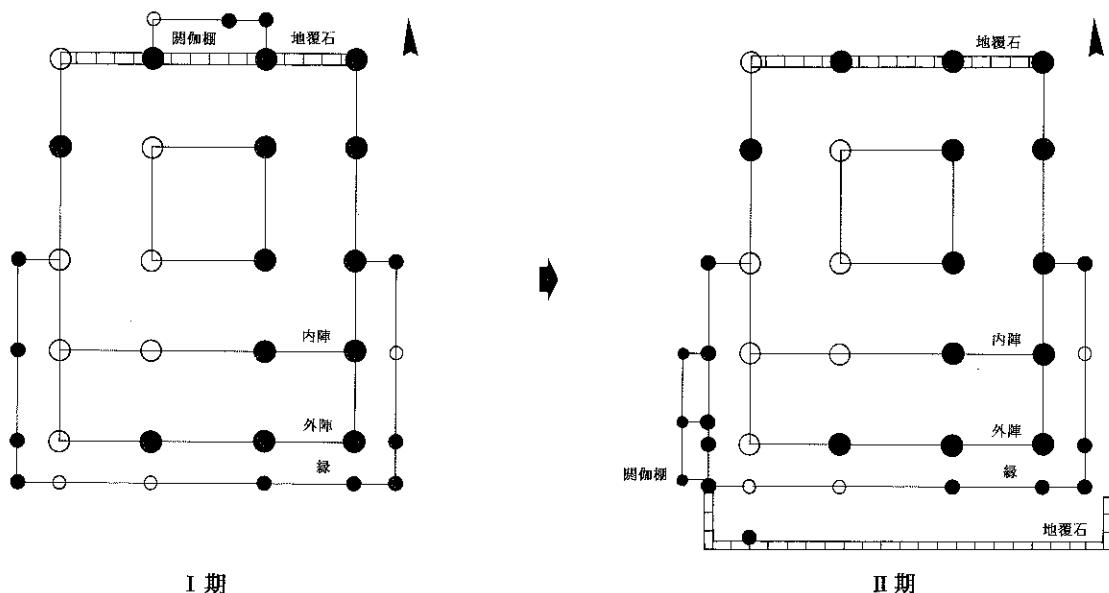
第38図 磂石建物SB01変遷図（1：200）

**I期** 創建期の礎石建物SB01は、これまで度々述べてきたように方一間の母屋の周囲に庇を巡らす一間四面堂で、建物正面にあたる南側に一間通りの孫庇を付設するものである。空間的には一間四面部を内陣、孫庇部を外陣（礼堂）と呼ぶ。桁行が三間で26尺（7.8m）、梁間が四間で34尺（10.2尺）である。母屋幅10尺（3m）、庇幅8尺（2.4m）、孫庇幅8尺（2.4m）を測る。建物方位はほぼ真北方向をとる。礎石は検出されなかったが、残っていた根石の充填状況や礎石抜き取り痕の規模等から考えて、直径60cm余りのかなりしっかりした自然石を使用していたと想定される。基壇は南側では低い亀腹基壇状を呈していた。その状況はすぐ想起される高く基壇を盛り上げ漆喰によって塗り固めるといった亀腹基壇ではなく、縁側で基盤面が一段下がる程度の簡単な構造を意味する。漆喰の痕跡は確認されて

いない。ただし視覚的には、建物の南正面からみた創建期の基壇は亀腹基壇状にみえたのではないかと思われる。さらに亀腹基壇が兵庫県の一乗寺三重塔（1171）のような地山から築き出した立ち上がりの緩やかなものから次第に土を盛って高くなり、やがて垂直に立上がって上角だけを丸めた形になっていく

といった変遷過程<sup>15)</sup>が追えるのであれば、礎石建物SB01の南側の亀腹基壇状の基盤はこの変遷上最も古相を示しているとも考えられる。さらに興味深いことは、礎石建物SB01では、縁（幅1.2m）が建物の南半分にしか縁付設されていないことである。すなわち北半分には縁がなく建物を全周しないのである。この状況から、縁がある南半分の建物側面には堂内入口となる板扉が2枚取り付けられていたと推定できる。すなわち内陣・外陣（礼堂）それぞれに特定の入口があったともいえ、このことは仏堂内部での内陣・外陣の使用形態すなわち法会の在り方を考える上でも重要な発見と思う。このように縁を南半分しかもたない建物例は少なくない。滋賀県下では天台宗系の仏堂である延歴寺根本中堂、同転法輪堂、西明寺本堂、金剛輪寺本堂等にこうした形式をとるものが多いようである<sup>16)</sup>、また兵庫県の天台宗書写山円教寺講堂もこうした形態をもち興味深い事例となっている。ただしこれらの建物では縁は外陣に対応して取り付き、内陣にまで巡らないことは、今回の礎石建物SB01の状況とは異なり注意したい。また湖東三山の一つである西明寺の本堂（鎌倉前期）は建物の正面南側の基壇が亀腹基壇で、北側は低い基壇となっており、縁を含めて礎石建物SB01との共通性が多い。

北側の建物背部には地覆石があることから地覆構造になっていたと考えられる。この建物背部の地覆石から北0.9m（3尺）に直径20～25cm余りの石が2個存在した。東側の石は建物南北柱列の線上に位置し、また2個の石を繋げたラインが建物東西柱列と平行になる。さらにこれらの石は地覆石と酷似した石材で、上面部が平坦で礎石の可能性が高いこと等から創建期の仏堂背面には付属施設が存在したと判断される。背部に付設される構築物とすぐ想起されるのは階段であろう。階段には石造と木造があるが、現存例で菅見の限りでは階段とは考えにくい。むしろ遺構の状況からは建物背部に小規模な構築物が付設し、検出された石はその礎石とした方がやはり良いと考えてみた。今のところその構築物は、闕伽棚

時期は不明であるが建物南側の増改築が行われる。基壇は若干改築される。南側の亀腹状の基壇は、縁側の基盤を盛土による造成で埋め立て、堂の基盤と同じ高さにし、基盤全体が平坦にされた。建物南側の縁石から1.6m程南で地覆石が検出され、その残存状況から建物の南側を区画して設置された地覆石と判断される。部分的な調査のため、地覆石の配置以外は南側の改築の様相を明確にできないが、西側で地覆石に付随して礎石が1個検出されており、この礎石をもってⅡ期の改築は向拝を付設するための工事であったと想した。検出され

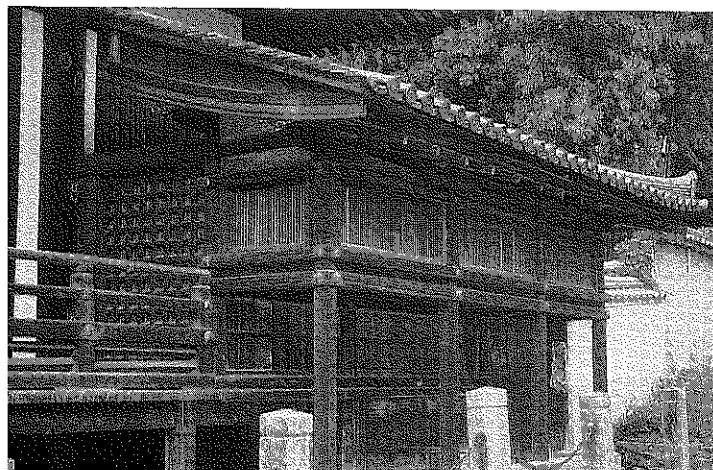
第39図 東大寺法華堂（三月堂）闕伽棚

ではないかと考えている。闕伽棚の闕伽とは仏菩薩に献ずる淨水を意味し、闕伽棚はその淨水や仏具を洗ったり、淨水を入れた桶を置くための棚をいい、記録や絵巻等に数多くみることができる。しかしながらこの闕伽棚の遺構は現在のところ発掘調査では確認されていないようである。現存例では東大寺法華堂（三月堂）闕伽棚が著名であり、鎌倉前期頃に比定される<sup>17)</sup>。現在みられる闕伽棚は鎌倉期以降のものである。闕伽棚は資料によれば仏堂背面に突出部をもちその内部に設ける例が数多くみられるという<sup>18)</sup>。ここでは『門葉記』が記す葛川明王院本堂の指図を提示した（第40図<sup>19)</sup>）。葛川明王院は相応（831～918）によって創建された寺で、比良山系北側の葛川の渓谷に立地する。本尊は不動である。この指図の時期は不明であるが、鎌倉初期以前とみられている。この指図にみる本堂の平面プランは一間四面の一間通りの孫庇が付設するもので礎石建物S B01と平面的に酷似する。この本堂背部をみると小さな闕伽棚が付設されていたことが伺える。この指図と良く似た平面構造をもち、背面に闕伽棚をもった建物が創建期の礎石建物S B01であったと考えられる。

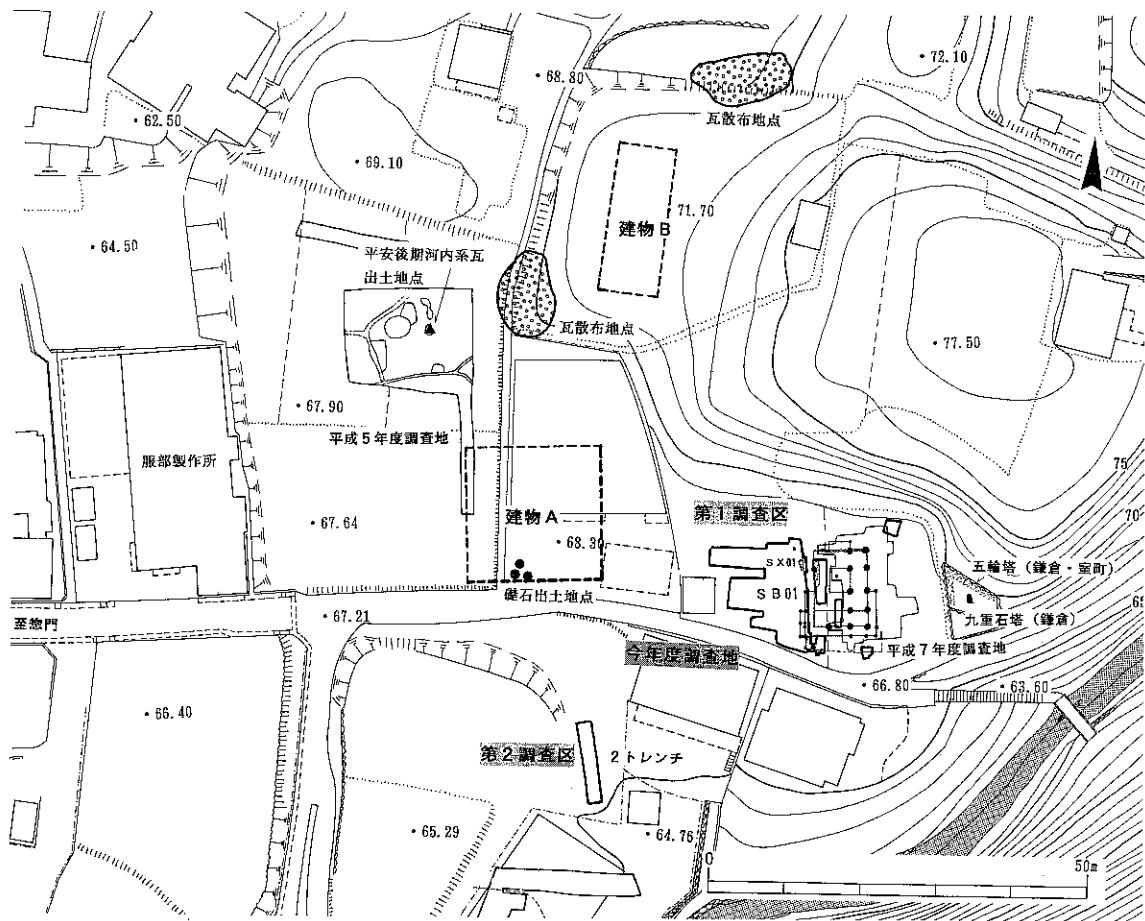
第41図 平安期における建物想定配置図

注目したいのが今回出土した瓦群である。瓦は3ヶ所の遺構から出土した。これらの遺構は、状況的にみて室町中期以降に比定される。この瓦の中に平安後期河内系軒瓦があった。前述したように礎石建物SB01は瓦葺き屋根ではない。すなわち礎石建物SB01以外にも平

安期の白川金色院には堂宇が存在していたと考えられるのである。現在、その候補地を2ヶ所考えている。礎石建物SB01の西隣接地（仮に建物A）と建物北側の山丘西側に広がる南北に細長い平坦地（仮に建物B）である。建物A地点には現在工場が建つ。江戸の絵図によれば福泉坊が存在した。地元の方の話では工場建設時に地表面から約1m下で巨石が3個でてきたという。発見当時の詳細な状況は分からず残念であるが、その内の石が1個今も残っていた。その石は硬い巨石で、平坦面を一面もち礎石と理解できる。福泉坊に伴う礎石とは理解しがたく、発見時の状況から福泉坊の下層に礎石建物の存在が想定される。この地の南側には池が広がり、この想定が正しければ池を対置した建物は礎石建物SB01ではなく建物Aであり、白川金色院の中心的堂宇は建物Aであったといえよう。建物B地点は現在茶畠である。茶畠による平場造成は考えにくく、また周辺で縄叩き平瓦が採取され、西側での調査で平安後期河内系軒瓦が出土したことから想定した。地形から西側を正面とする南北に長い建物の存在が想定できる。『勧進状』が記す「七間四面」堂が十分に入る広さである。江戸の絵図では何も表記がない。また建物Bの西方の丘陵頂部に現在の白川墓地が展開しているのは興味深い。この想定の是非は今後の調査で明らかとなるであろう。と同時に礎石建物SB01の性格ひいては平安期白川金色院の実態もより鮮明にみえてくるものと思われる。

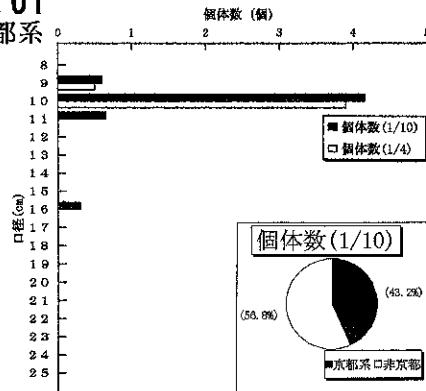
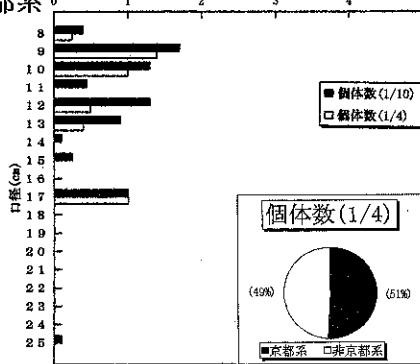
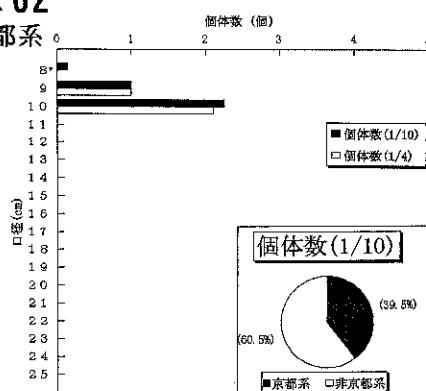
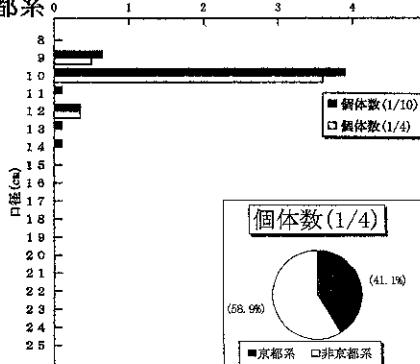
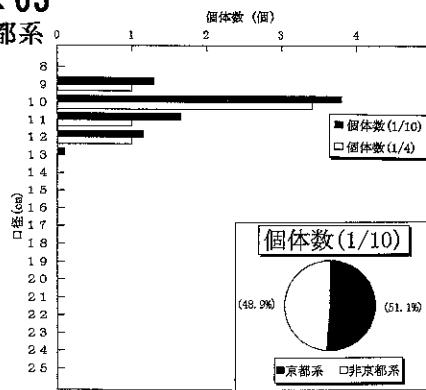
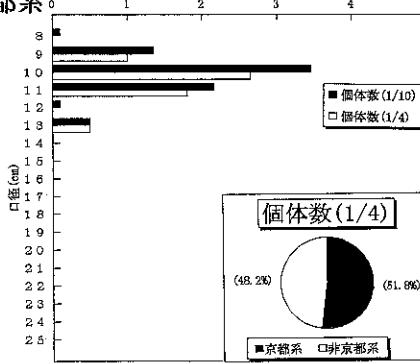
第42図 S X 01~03出土土師器他の法量別個体数(帯グラフ)と出土比率(円グラフ)

京都系が圧倒的に多い点はほかと大きく異なる点であるが、法量分布についてはこれまでみてきた資料とはほとんど傾向を異にしない。
