五ヶ庄二子塚古墳昭和63年度発掘調査概報

(宇治市埋蔵文化財発掘調査概報 第13集)

宇治市教育委員会

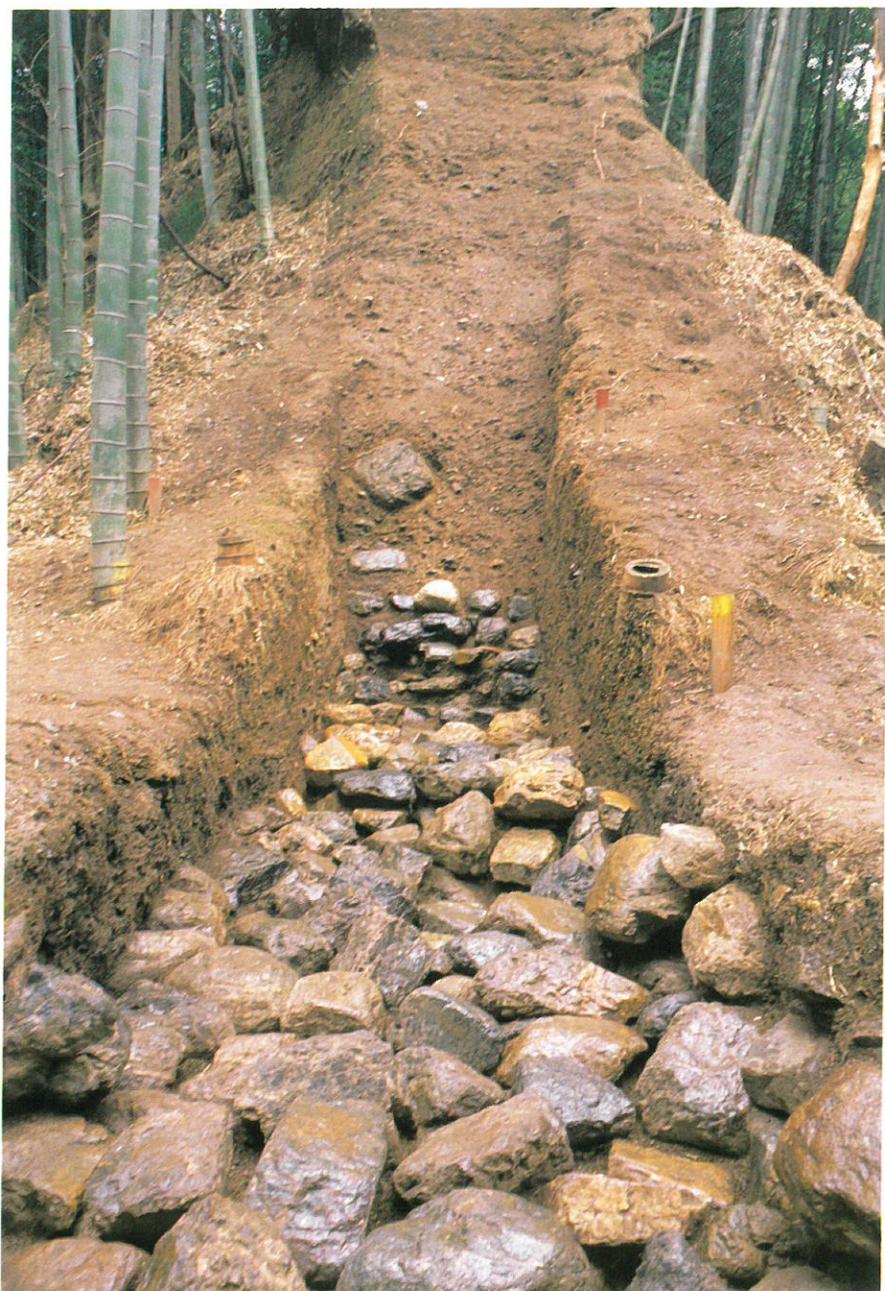
後円部残丘と基礎礫群 (62-1 トレンチ)

掘 方 62-1 トレンチ南側、後円部残丘北端部で腐植土直下に暗茶褐色系の墳丘盛土とともに基礎礫群とその土層掘方を検出した。検出長は、土層掘方部分で東西長1.5m、南北長8.5mであった。基礎礫群の範囲については調査範囲の中では確認できなかったが、東西方向はボーリング探査によって、また南北方向は墳丘側に依然礫群が潜り込む状況等から、全体としてはさらに広がることが理解された。土層掘方は検出状況や土層断面の観察から、墳丘築成のある段階において一度盛られた墳丘盛土を再び穿って構築されている。墳丘盛土は基礎礫群を除くトレンチ全面で検出した。地区ごとに若干の土色の違いはあるものの基本

基礎礫群 基礎礫群に使用する石材は大半がチャート質の河原石であり、その他若干の砂岩が含まれる。石材の大きさは径20~30cm程のものがその主体をなす。これらの礫群は、構造的には単に土壌掘方内に投入したのではなく、幾段かに水平に積み重ねられた状況を呈していた。礫群の遺存状況から復元すると、トレンチ内では現状で3・4段、トレンチ南端の後円部残丘の崖面には4・5段程の礫が遺存することから、少なくとも基礎礫群の深さは現状では2.1m以上、礫の積み上げは8段以上に復元することができた。また、礫群は土壌掘方に密接して構築されるのではなく、黄褐色粘質土・暗灰色砂礫土等を裏込め土としてその空間に充填していた。後世の礫群の抜き取りのため、構築当初での裏込め土の範囲は不明であるが、土壌掘方検出面で50cm程遺存することが認められた。この裏込め土についても、今年度調査の結果、土壌掘方底面まで達しないことや、礫群の安定を図るため礫間に使用された礫間充填土と基本的には同一土層であること等が理解された。

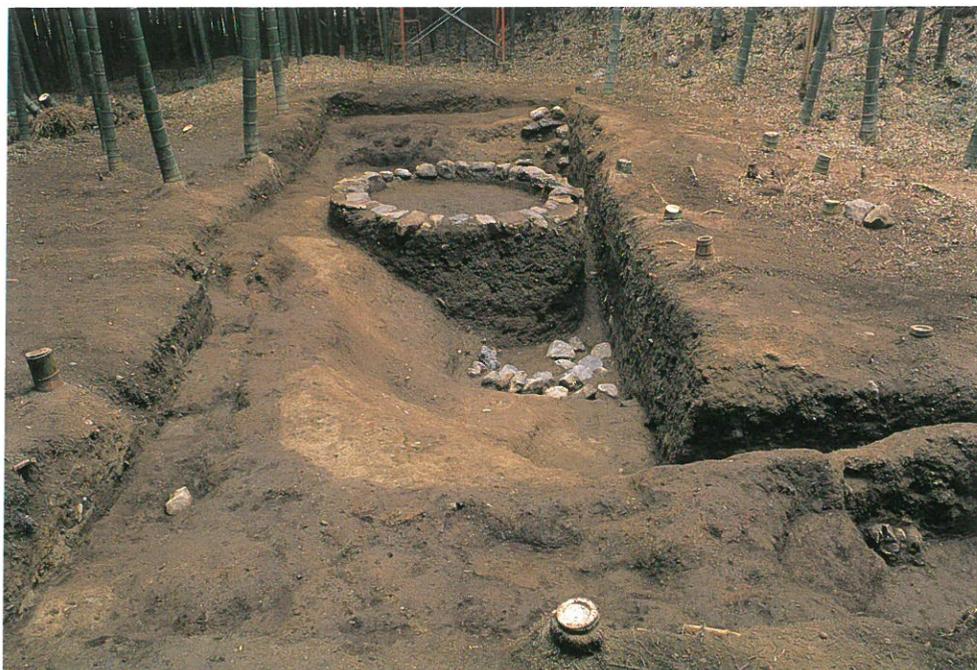
(1) 63-2 トレンチの裏込め土と基礎礫群（北から）

裏込め状況 本トレンチでも土壌掘方検出面で裏込め土を確認している。土壌内の礫群が後世に抜き取られているため、礫群との境は不明であるが、土壌掘方に沿って比較的良好に遺存していた。裏込め土の層序も他のトレンチのそれとほぼ同一状況である。ただ、裏込め土は土壌掘方底面より行われるのではなく、垂直に積み上げられた礫群と土壌掘方斜面との間に空間が生じる標高26.3m程から充填されたことが確認できた。つまり、裏込め土は断面三角形の空間に行われていることとなる。トレンチ南側の黄褐色粘質土の裏込め土に遺存する礫は原位置を保つものである。これは62-1・63-2トレンチの同一土層でも認められた。裏込めの際、黄褐色粘土の場合のみ一緒に礫が充填されるようである。

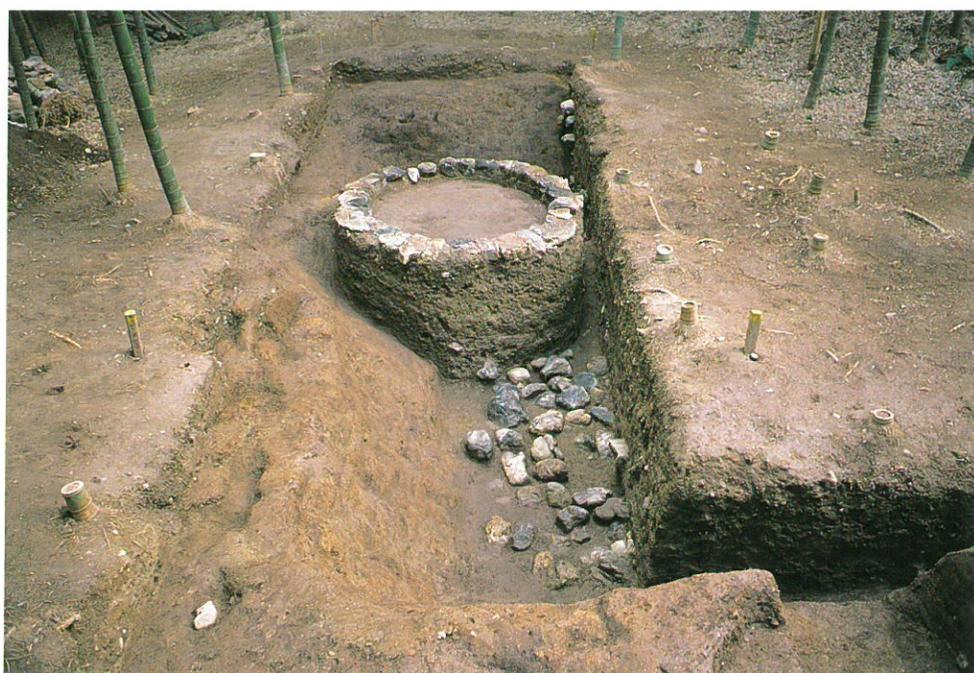
(2) 63-2 トレンチ完掘状況（北から）

土壇掘方 検出したのは土壇掘方の北東隅・南東隅と東辺部及び南辺・北辺部の一部である。検出長は東西6m、南北8.5mである。土壇掘方の検出面は最も残りの良い南側で、標高27.8m程を測る。掘方は他のトレンチ同様に墳丘盛土を再び穿って構築する。平面形は基本的には方形を呈す。東辺ほぼ中央部で、東側へ突出した部分が認められた。丁度、野井戸部分にあたるがこの部分にも黄灰色砂質土の裏込め土が良好に遺存していたことや、野井戸掘方との重複関係から土壇掘方構築時からの突出部であると判断できた。東辺部よりほぼ30cm程突出する。また、土壇掘方の底面は北東隅を断割って確認した。前述したとおり、土壇掘方の斜面の角度は一定ではなく2個所の屈接点をもちそののちはほぼ垂直に掘られている。そのため土壇掘方底面の平面形は、掘方検出面のそれより一回り小さくなる。掘方の底面は地山まで達しさらに10cm程地山を掘り下げ底とする。掘方底面は標高24.9m程を測る。地山は暗灰褐色土である。

基礎礫群 63-2トレンチと同様に遊離する礫を除去したところ現地表下1.2m程の黄灰色砂質土の礫間充填土上で原位置を保つ基礎礫群を検出した。野井戸北側の礫群に比べ南側が密集しているように見えるのは、少し黄灰色砂質土を掘り下げてしまったためであり、基本的には同一状況を呈す。礫群の構築状況は北東隅の断割によって約1.5m分観察することができた。構築時の作業工程差は、礫間充填土の違いから3工程程度確認することができた。上層から、黄灰色砂質土、黄褐色粘土ブロックを含む暗茶褐色土、暗灰色砂礫土である。底部は掘り凹めた地山に直接礫を積み上げるのではなく、層厚10cm程の黄灰色砂層を敷き、それに半分程埋めた径30~40cm程の平たい礫をすえたのち礫群を構築する。

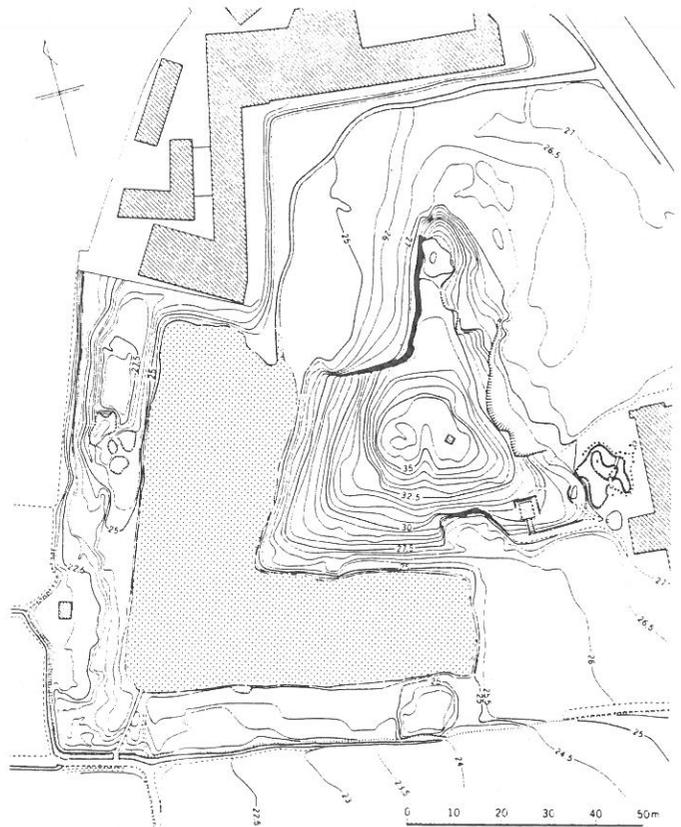
第5図 五ヶ庄二子塚古墳昭和46年測量図

市史ではこの測量成果を次のように報告している。「墳丘の全長は105mにおよび、前方部の幅は80mでかなり広がり、高さも11.5mと比較的高いことが判明した。後円部を図上で復元すると直径60m、残丘の高さは9.5mである。墳丘裾には段築が認められるが、墳丘のまわりには、

現在の南西角を中心に幅23mの濠が鋸形に残っている。この濠の幅の周滄は前方後円墳の墳丘をひとまわりしていたと推察される。また周滄の外側には幅14mの堤防がめぐらされている。この測量による墳丘等の各数値については、今後、二子塚古墳の調査が進展する中で変更されていき、より正確なものへと向わねばならないが、とにもかくにも、測量調査によって本墳が100mを越す規模の大型前方後円墳である事を証明できたことは大きな成果であった。

昭和46年になって、宇治市史編纂に伴って二子塚古墳の測量調査が実施され、その成果が『宇治市史 第1巻』に報告されている。この測量が本墳にとっては初めてのものであり、本報告においてもその測量図を使用している。

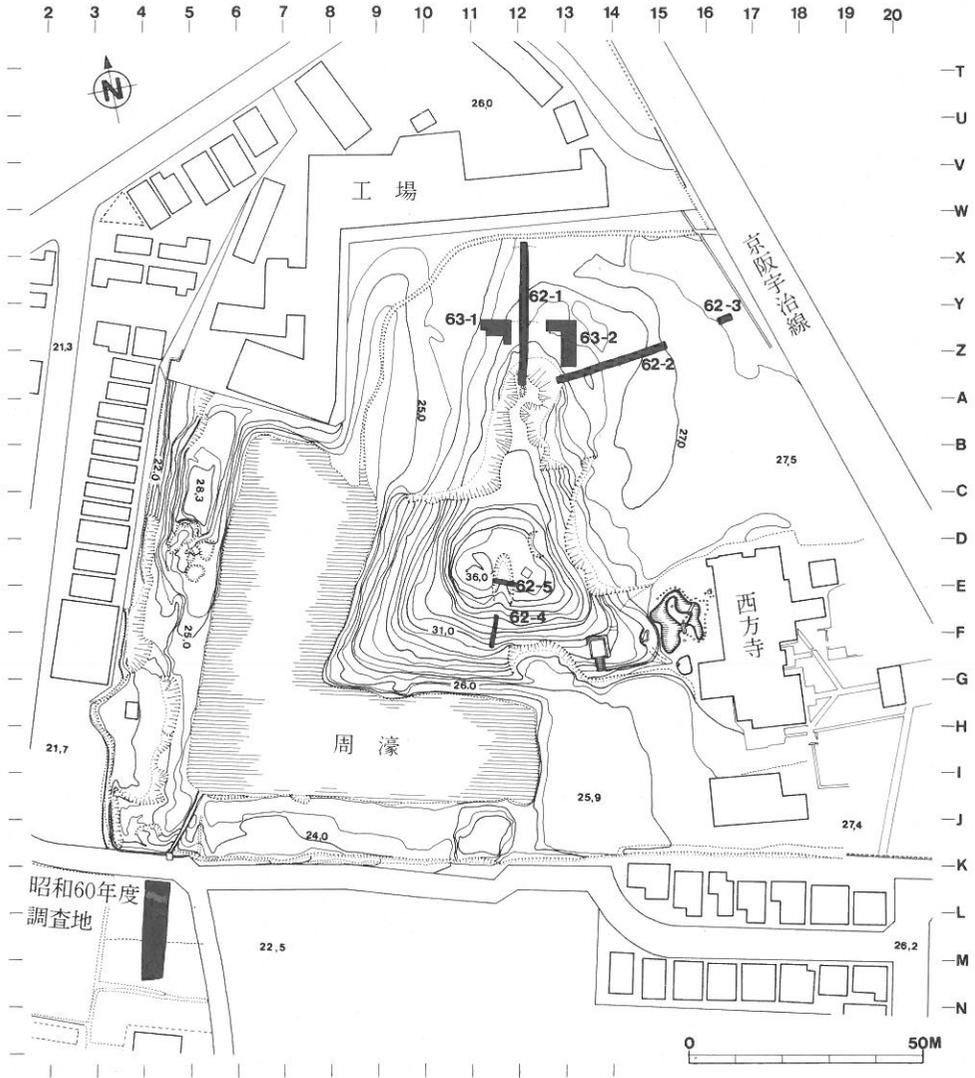
第8図 昭和62・63年度トレンチ配置図(昭和46年測量図を調整)

調査は、まず、昨年礫群を発見したトレンチ(62-1トレンチ)の西側と東側とに試掘トレンチを設定し、礫群の掘方北辺をそれぞれ東方・西方へと追求することから始めた。西側に設定したトレンチを63-1トレンチ、東側のものを63-2トレンチとする。また、62-1トレンチについては、礫群部分を再び掘りなおした。トレンチの呼称は、頭に調査年度を用い、後にトレンチ番号を表わすこととした。

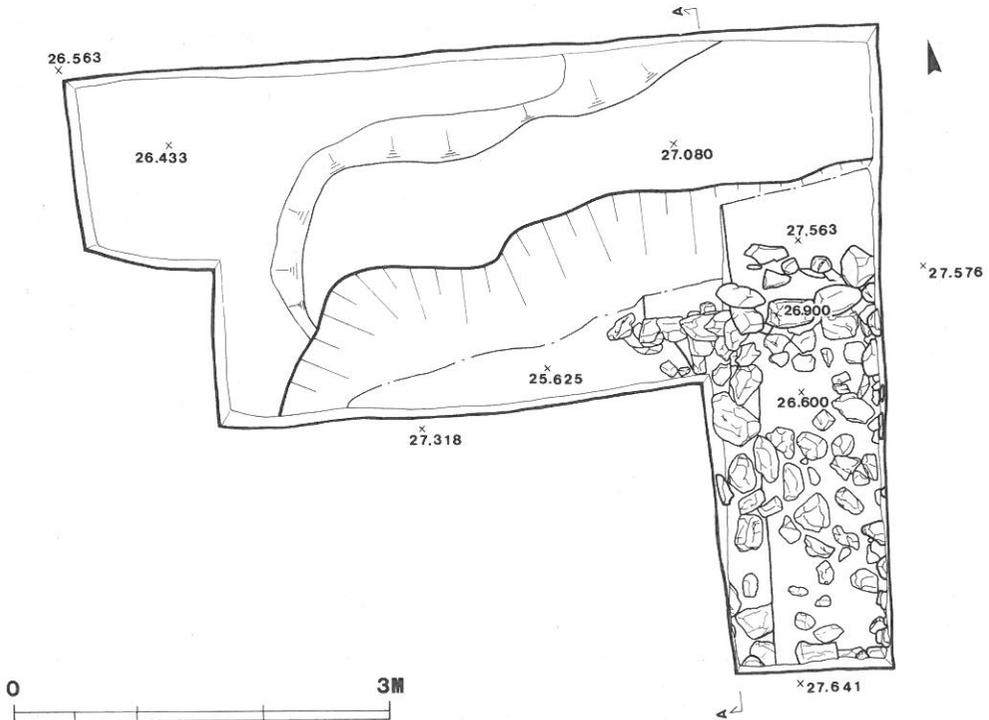
第11図 63-1トレンチ実測図

土壌掘方 検出したのは土壌掘方の北西隅と北辺部である。検出長は東西5m、南北4mを測る。掘方は62-1トレンチと同様、一度盛られた墳丘盛土を再び斜めに穿って構築する。大正年間の土取りが後円部の西側を中心に行われた結果、土壌掘方の検出面はトレンチ東側で標高27m程を測るのに比べ、西側は80cm程低くなっている。それに伴い土壌掘方北辺も、北西隅寄りでは若干内側へ入った状態で検出した。土壌掘方の底面は、礫群の遺存しないトレンチ西側で現地地表下1.9m程まで掘削を行ったが確認できなかった。それ以上の掘削については、63-2トレンチで断割調査を実施することとしたため行わなかった。

基礎礫群 62-1トレンチでの検出状況と同様で、腐植土・現代整地層を除去すると、トレンチ東側で夥しい数の礫群を検出した。さらに遊離する礫を除去すると、現地地表下80cm程の黄灰色砂質土で原位置を保つ基礎礫群を検出した。標高26.8m程を測る。状況的には、礫は密集していない。この状況は、62-1トレンチでも一部を確認している。基礎礫群北端部の礫が認められなかった黄灰色砂質土露出部分で、標高は26.8m程である。しかし、全体的には63-1トレンチの礫群遺存状況と相違をなすことから、トレンチ西壁側に断割を行い下層の確認を行った。その結果、黄灰色砂質土は層厚20~30cm程で、その直下には暗灰

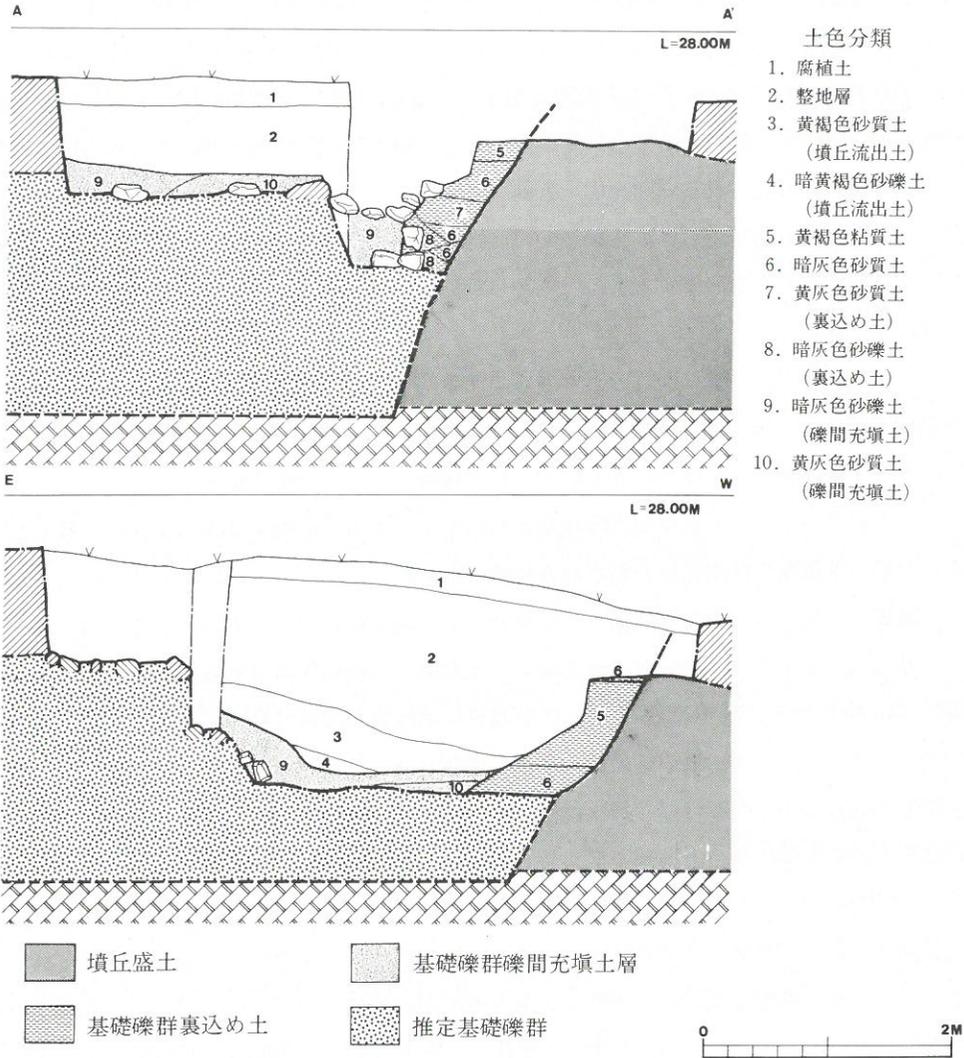
第12図 63-1 断面実測図

裏込めの状況 裏込め土は一部を残しトレンチ西側の部分は礫群が遺存しないことから、すべて除去した。裏込めの状況はこの残したトレンチ東側の裏込め土断面で観察することと

した。層厚的には約1m分を観察することができた。層序的には、土壇掘方検出面は62-1トレンチと同様に黄褐色粘質土である。層厚20cm程を測る。その下層は層厚30cm程の暗灰色砂礫土、層厚25cm程の黄褐色砂質土、そして層厚20cm程の暗灰色砂質土、暗灰色砂礫土が交互に盛られていることが看取できた。上層の黄褐色粘質土を除くこれらの土層は、基本的には礫群に見られる礫間充填土と同一層であり、その層序もほぼ一致する。これらの状況は、先の礫群構築時の作業工程差の可能性を補強するとともに、裏込め作業も同一工程の中で行われたことを示唆するものと考えられる。

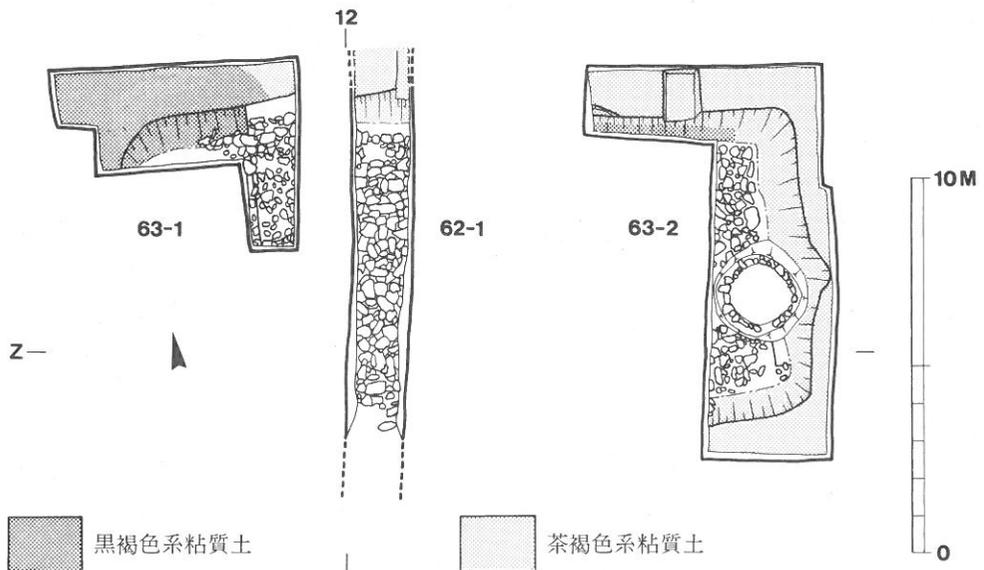
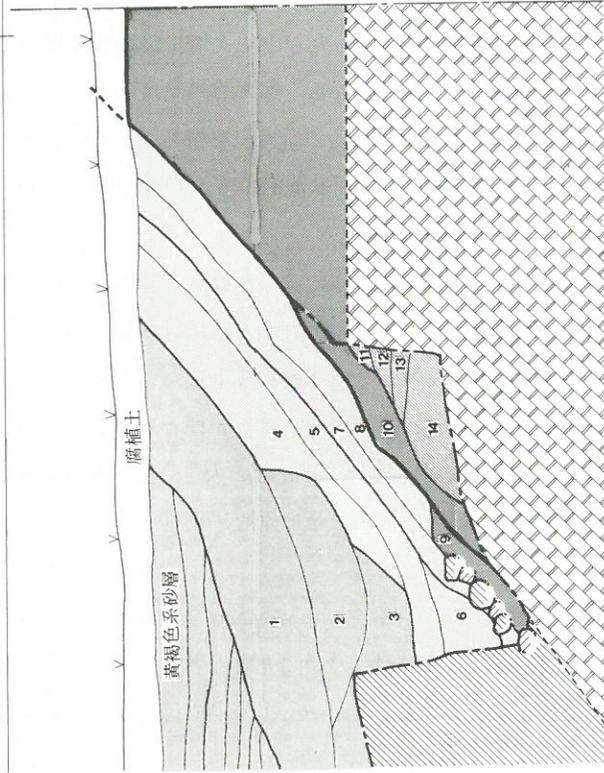
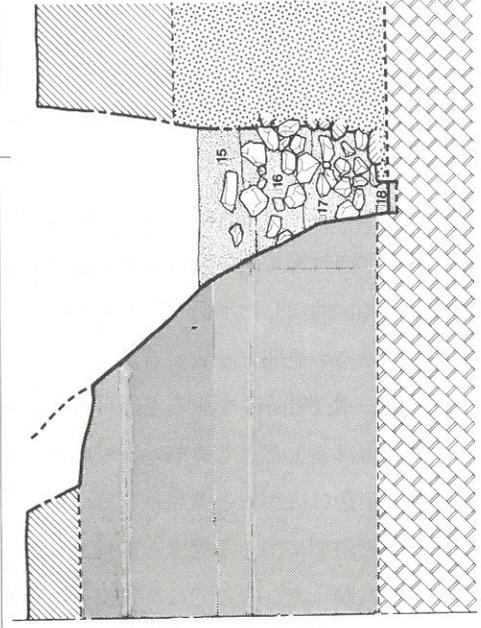
第16図 墳丘盛土土色検出状況

墳丘盛土 各トレンチで検出した墳丘盛土は、層厚の差はあるものの基本的には、腐植土及び現代整地層を除去すると直ちに検出することができた。最も遺存状況の良いのは、63-2トレンチ南端部で標高27.8m、反対に低いのは63-2トレンチ西端部で標高26.2mを測る。昨年度の報告で62-1・62-2トレンチでは、墳丘盛土は地区ごとに若干の土色の差異はあるものの基本的には異なる土を交互に土盛りすることによって築成されていることを述べた。また、それはさらに数m単位の大きなブロックに分けることができ、これについては盛土工事における作業の工程差を示す可能性を指摘した。今回はこれらに加え、さらに大きな作業の工程差を示す墳丘盛土の土色の差いを認めることができた。

63-2トレンチで検出した墳丘盛土は、基本的には62-1トレンチで検出したものと同一の暗茶褐色系粘質土であるのに対し、63-1トレンチでは東側一部を除くすべてが黒褐色系粘質土によって築成されていた。当初これは盛土工事での平面的な分割線と予想したが、63-2トレンチの土壌掘方北辺下部でも認められたことから、墳丘全体での作業工程の差ではなく基本的には両層は同一的に墳丘盛土として使用されているようである。調査の範囲では、この両層がどの範囲まで築成されていたかは確認できなかった。墳丘自体が何段築成であるかは、詳細な墳丘の調査を待たねばならないが、後述するように少なくとも段築1段目は地山(旧地形)であり、第2段目以上は盛土によって築成されていると推察される。

地 山 地山(旧地形)については62-2トレンチでも一部確認している。墳丘盛土斜面を追究し葺石を検出した際に標高25.2m程ではぼ水平堆積をなす黄褐色系砂礫層を認めた。断割を行ったところ、本層は上層に斜めに被覆する暗茶褐色系盛土にかわり、依然下方へ延びる様相を示し、さらに、標高24.5m程では本層上面に葺石が認められた。

今回の調査で地山を確認したのは、63-2トレンチ基礎礫群北東隅の断割部分である。前述のとおり、基礎礫群の土壇掘方は、基本的には墳丘盛土を穿って構築するが、底面は地山層の暗灰褐色土を穿って基礎礫群の安定を図っている。この暗灰褐色土は現地表下2.7m程、標高25m程を測る。

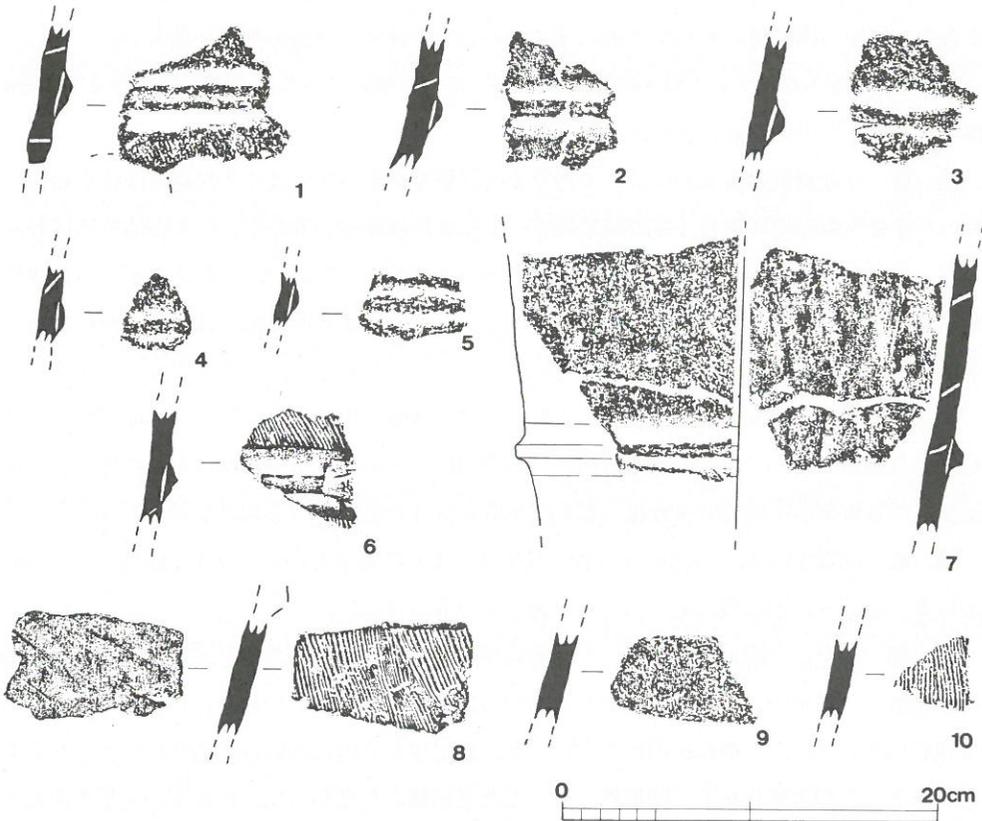
第18図 埴輪実測図

成 形 小片であるため全体的な成形方法については不明であるが、部分的に粘土紐の接合痕を残すものがある。(1)はスカシ孔を持つタガ部分片であるが、幅4cm程の粘土紐の巻き上げが断面及び内面に認められる。

調整 外面調整は基本的には、すべて1次調整のタテハケだけで2次調整は認められない。ハケは基底部に対して垂直方向で左方向に傾く。部分的な観察のためハケの連続性はわからない。ハケは1cmあたり6条前後の粗いもの(1・10)と9~10条の細いもの(9)とが認められる。内面調整は基本的には、タテハケ後ナデを施す。

タガ・スカシ タガの断面形態は、上部の凹んだ断面台形のもの(1)が3点ある。タガの上・下は比較的強く丁寧にナデられている。スカシは2個体認められた。(1)のスカシは部分的なため直線的であるが、ほぼ長円のスカシ孔と思われる。(1)以外では、ヘラ状工具による穿孔の際、穿孔の始点と終点が一致せず段差いとなった粗雑な造りのものもある。

タガ・スカシ タガの断面形態は、上部の凹んだ断面台形のもの(3・7)、扁平化した低台形のもの(2・4・5)と、断面三角形のもの(6)とがある。断面台形のものに比べ、三角形のものはナデが不均等でタガは不整形である。スカシ孔を持つものはない。

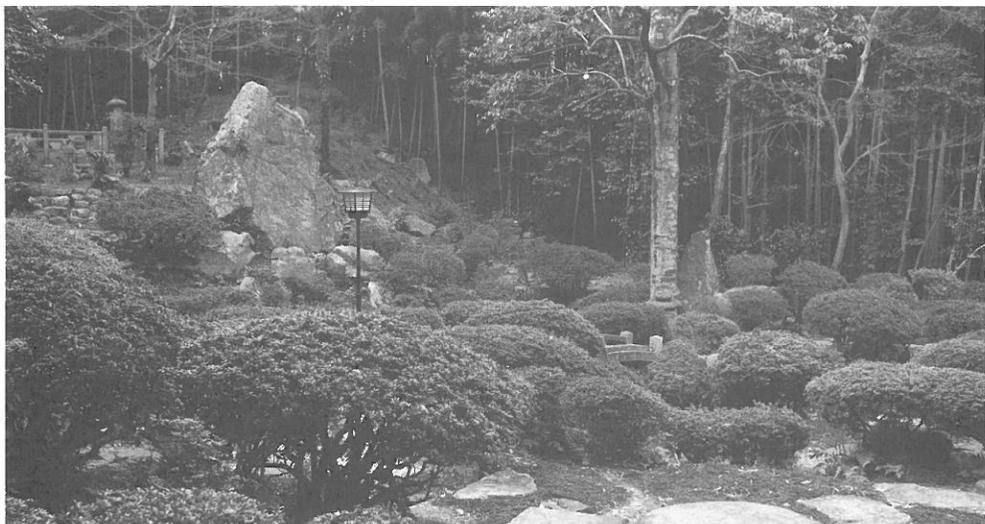
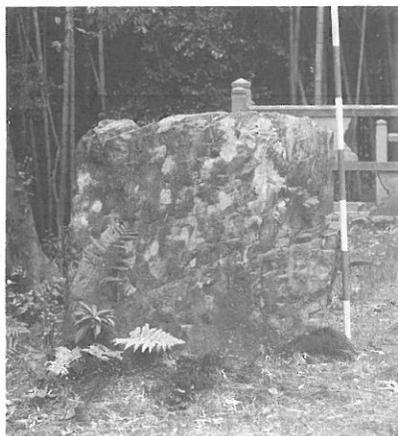
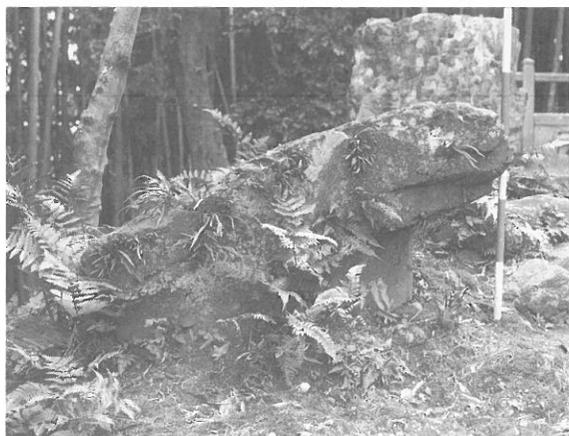
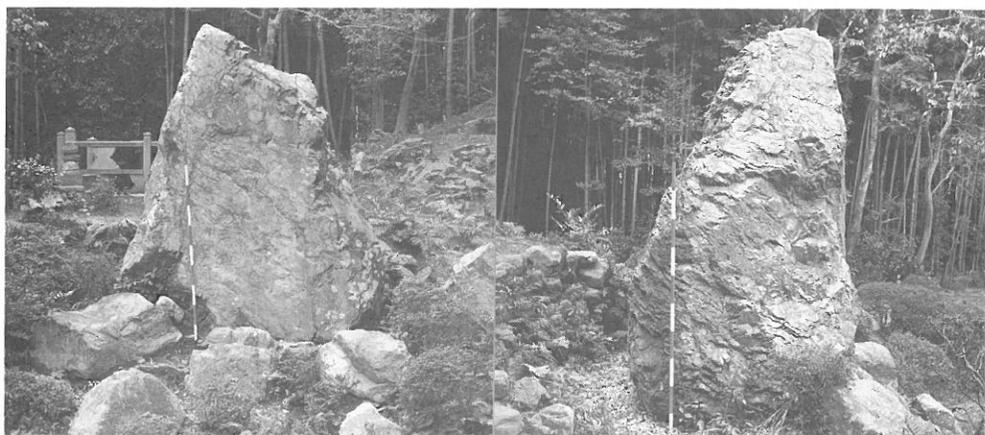
第19図 西方寺に残る石室使用石材

庭石の使用石材は、種類のには一部砂岩が認められるが、そのほとんどはチャート質のものである。砂岩のものは丸味を帯びた扁平なものが多く、本堂礎石に利用されているものとはほぼ同一のものである。さらにチャート質のものを体積別に観察したところ、概ね3種類の大きさに分けることができた。最も大きい石材は、庭園中央に位置する立石で高さ3.2m、幅2.6m、厚さ1.8m、 7.5m^3 程を計る。他のものから卓越した規模のもので、 5m^2 程の平坦面をもつ三角錐形の石材である。次に一群をなすものは、高さ・幅とも1m前後、厚さ0.5m、 0.5m^3 程を計るものである。20数石程が庭園に点在する。そして次の一群は、高さ・幅・厚さとも0.5m、 0.13m^3 程を計るものである。その数は概そ50～60石程である。また、これらの他に、基礎礫群使用の礫程度の河原石は庭園の他西方寺内で比較的多く利用されている。

二子塚古墳の主体部については遺存しないため具体的には不明である。しかし、大正年間の後円部破壊時の見聞や遺構・遺物等の調査の成果から、後円部に存在した本古墳の主体部は横穴式石室であったとみてよい。またさらにその横穴式石室の形態は本古墳の築造年代が6世紀前半であることから、時期的に古式の横穴式石室の特徴を持つものと考えられる。とすれば、西方寺庭園に使用されている石材は、本古墳の横穴式石室側石使用石材を転用したものと考えられ、大きさ的には、庭園中央に位置する立石はまさにこの石室の天井石の一部である可能性が高いと判断される。

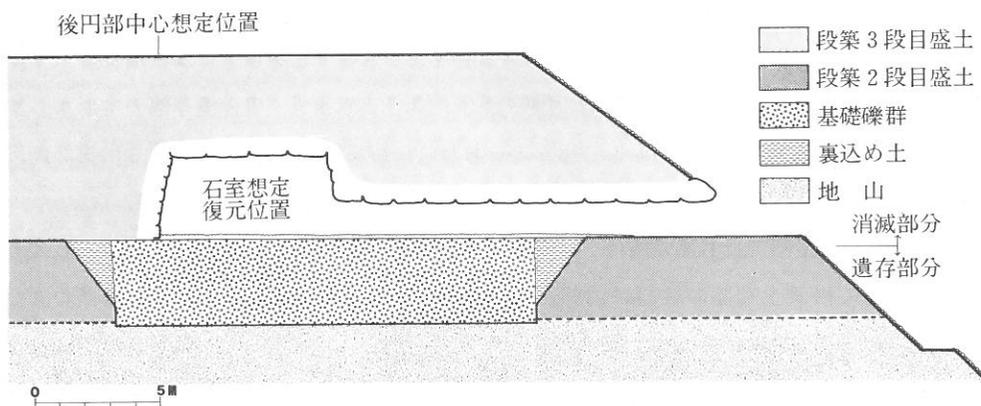
第20図 二子塚古墳の石室構築方法想定図

掘方の掘削は、各辺ともまず角度をもって掘り、その後、垂直に掘り下げている。底面の高さは極く一部でしか確認できなかったが、標高25mである。したがって、その深さは62-1トレンチの後円部残丘に認められる礫上端からすれば3.5mを測ることとなる。また、底面は地山をわずかに掘り凹めている。今回、底を確認したのは、掘方東北部であり、前述したように、古墳が立地する自然地形が西下りであるため、底の全面が必ずしもこの深さで地山に到達できるか否かは不明なところではあるが、基本的には地山に到達するまで掘削を行うことを意図した施設であると考えたい。

掘方の掘削完了後、礫を積み重ねることとなる。使用する礫は、長さ30cm程、幅20cm程の垂角礫が多く、材質はチャートである。色調は青味がかかったものが多い。このような石材は、本墳より3km程南の宇治川川床で比較的良好に見受けられる。礫は、底面より積み重ねられているが、一挙に行なわれたものではなく、何回かの小工程があったらしい。すなわち、3~4段礫を積み重ねた後、砂質土系の土砂で礫間の間隙を埋め、さらに次の工程へと進んでいることが、土層断面の観察から窺えるのである。この小工程の回数を復元的に推測するならば、7回前後となる。また、礫群は底から上端に至るまで、ほぼ垂直に近く積み重

ねられているため、上にゆくほど、掘方との間に空間が広がることとなる。したがって、この空間には粘質土系の土砂を裏込めとして充填している。礫の範囲は概ね、東西17m、南北6.5mの規模となり、掘方より一回り小さい。

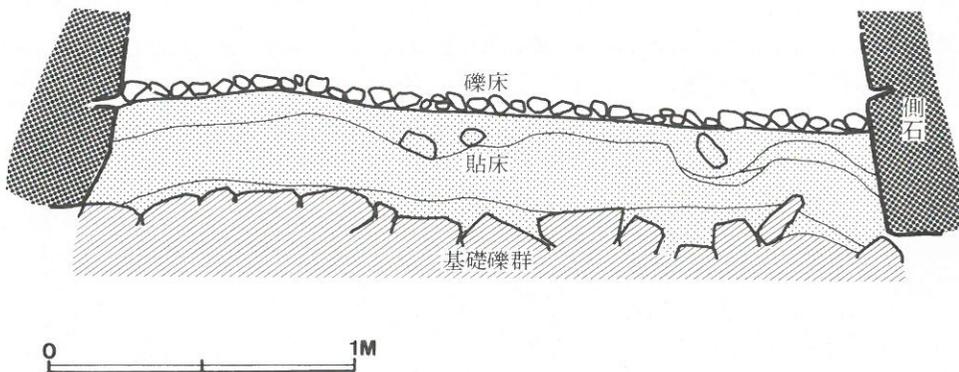
第21図 市尾墓山古墳石室下部の構造(報告書に加筆)

まず、石室と基礎礫群の関係である。これを復元するのに良い事例として、奈良県の市尾墓山古墳がある。6世紀初頭に築造された全長65mの前方後円墳で、後円部に片袖式の横穴式石室が内蔵されている。この石室下部に基礎礫群が確認されている。下図のように、石室の基底石は基礎礫群の上に設置され、石室内部には貼床が行なわれている。この事例から判断して、二子塚古墳においても同様の造作が行なわれていた可能性が高い。すなわち、石室の基底石の高さは、現在確認できる礫群最上端にあったとしても、石室床面はさらに数十cmは高かったと思われるのである。

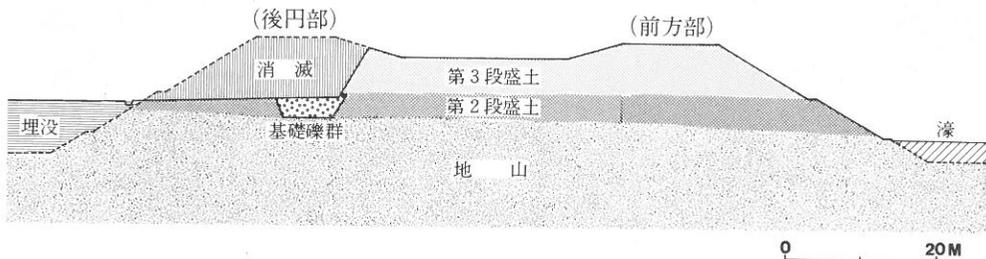
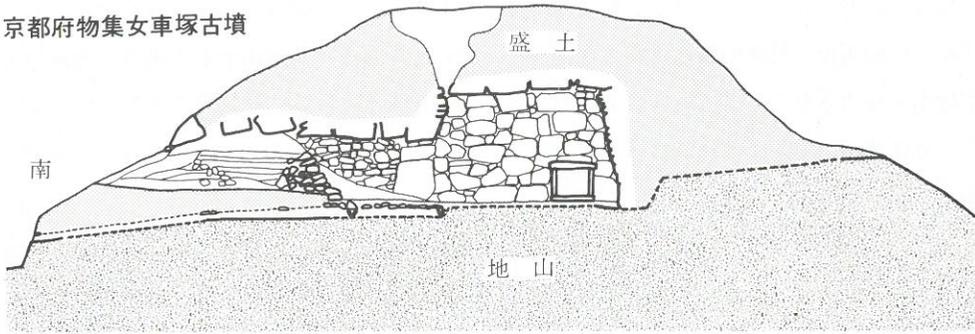
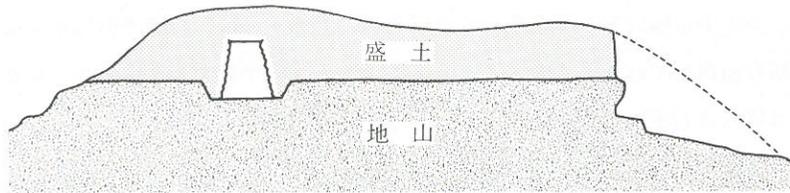
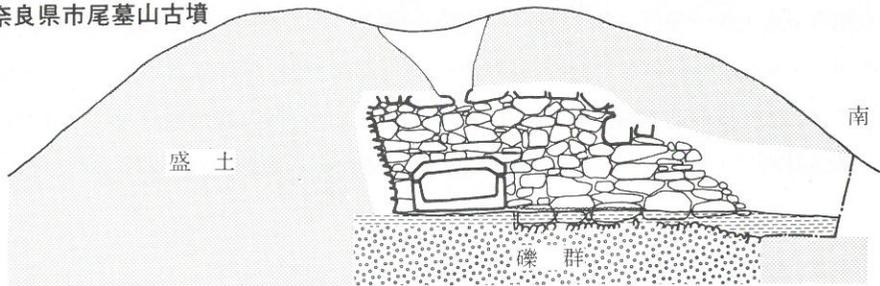
第22図 二子塚古墳墳丘縦断面模式図

一は、京都府向日市に所在する物集女車塚古墳^{註10}である。全長45m前後の前方後円墳で、6世紀中葉に築造されたものである。墳丘は2段築成であり、石室は2段目に開口する。石室の床面は礫床となっているが、この礫を取り除くと地山を穿った排水溝があり、石室基底石は地山上に設置をされている。すなわち、物集女車塚は墳丘1段目を地山成形し、2段目を盛土して築造されているものであり、石室は地山を若干穿って構築されているのである。

もう一は、奈良県高取町に所在する市尾墓山古墳^{註11}である。平地に築かれた全長65mの前方後円墳で、6世紀初頭の築造である。墳丘は2段築成で、石室は2段目に開口する。石室
