宇治市埋蔵文化財発掘調査報告書

第71集

薙場堤跡（横島町外他）
矢落遺跡（宇治蔭山10-1）

A. 蘭場堤跡(横島町外他)発掘調査報告

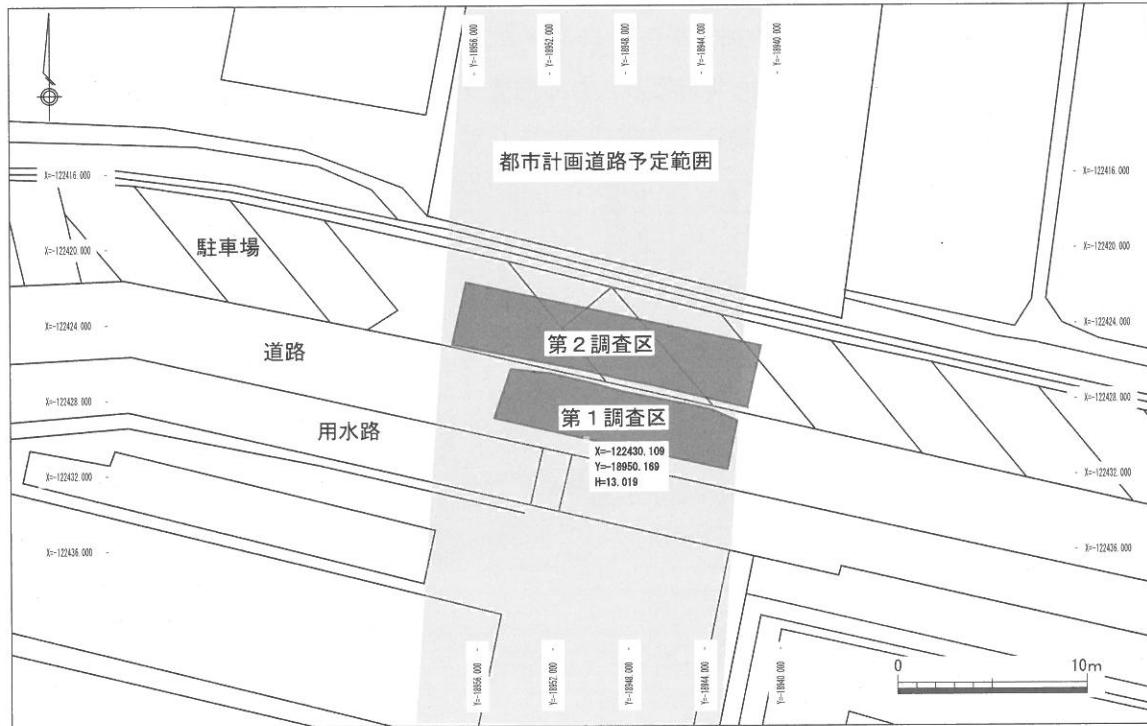
第2図 調査区配置図

当該地は、楳島から小倉へと続く小道の一部であり、この道がかかつての菌場堤の名残であることから、発掘調査を実施した。調査前の当該地は、道路と駐車場であった。調査は、まず平成 19 年 11 月 28 日に道路側へ第 1 調査区の設定を行い、12 月 4 日から重機による掘削を開始した。掘削深度は、洪水堆積層の最下部、約 2 m までである。遺構は検出されなかったが、東西の壁とともに南から北へ上がる土砂堆積を確認した。そのことから、第 1 調査区北側には堤跡など何らかの高まりがあると判断したため、駐車場側へ新たに第 2 調査区を設けた。12 月 5 日、第 1 調査区の全景写真を撮影し、その埋め戻し後、10 日より第 2 調査区の重機掘削を開始した。洪水堆積層を取り除くと、まもなく下から堤跡とみられる高まりを検出したため、その状態を確認すべく調査と記録作業を実施した。調査終了日は 12 月 25 日で、終了後に現状復旧を行った。

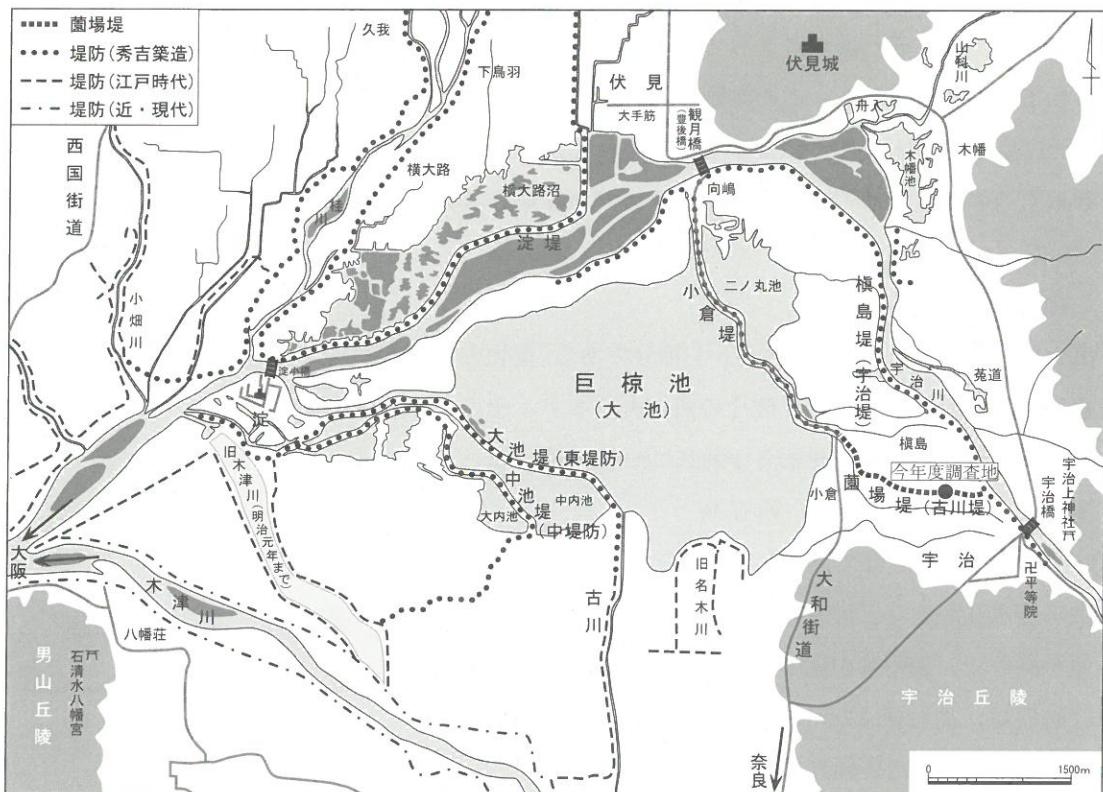
第3図 巨椋池と堤防 (吉田1962を改変)

菌場堤のほか、巨椋池周辺の堤防には、宇治川左岸沿いの「槇島堤」や淀川沿いの「淀堤」、巨椋池の北東、向島から小倉までの「小倉堤」、南西の北川顔から安田までの「大池堤」、北川顔から田井までの「中池堤」がある。これらは太閤秀吉の築造とされることから、一般的に太閤堤やその年代より文禄堤と呼ばれるが、単に太閤堤と言った場合、小倉堤を指すこともある。

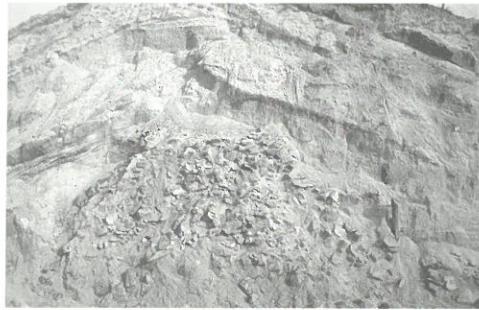
第5図 楯島堤断面中心部（北より）

規模だけでなく、構造にも目を向けてみよう。菌場堤の上部は盛土、下部については旧宇治川支流の堆積層をベースにしている。拳大の礫を積み上げ、それらを木杭で留めるという堅固な構造体を中心部にもつ楕島堤とは、構築技術という点においても差異が認められる。しかし、同じ太閤堤でも大池堤は、楕島堤でみられたような構造体を中心部に持たない。

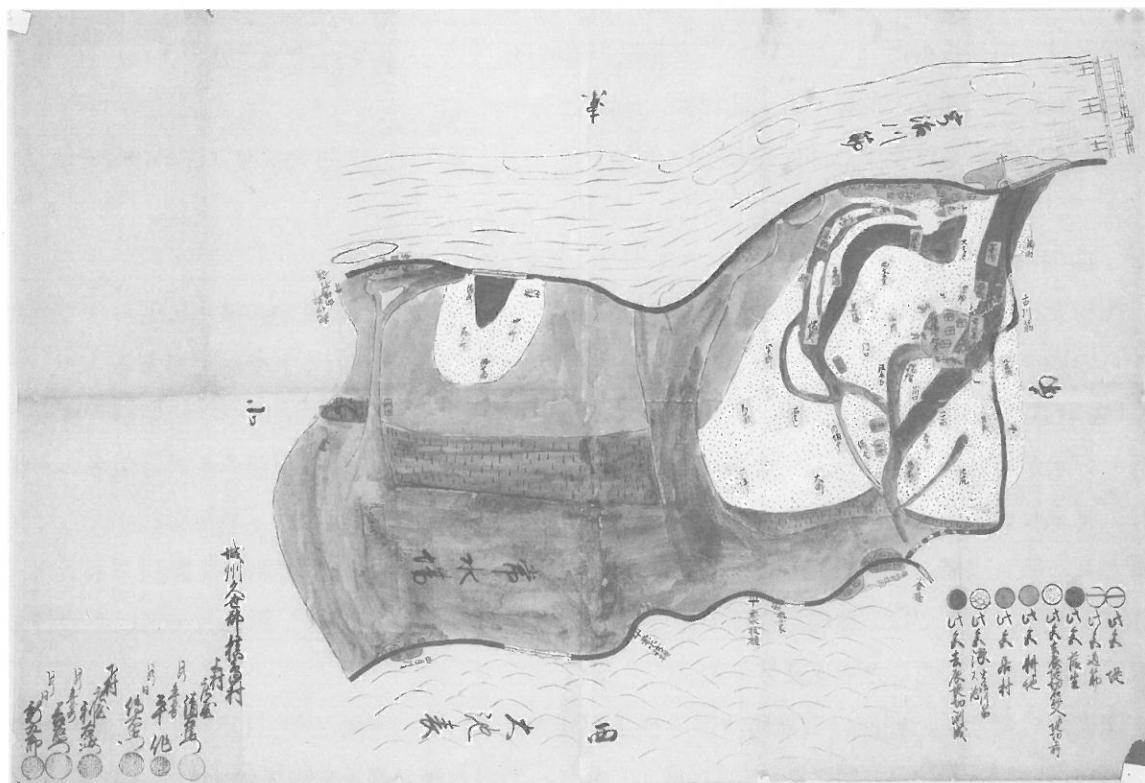
第7図 横島村破堤水損絵図 宝暦7年（西暦1757年） 山田賀胤氏蔵

文書だけでなく、絵図にも堤防決壊の様子が残されている。宝暦7年（1757年）に描かれた『楕島村破堤水損絵図』（第7図）には、前年に起った洪水後の様子や破堤箇所が示されており、そこに記された古川堤こそ、現在太閤堤【菌場堤】と遺跡に指定しているものに該当する。

一、宇治川古川通 川長当村の内千三百五十間余
川巾凡平均九尺

右は川上古來水元宇治川、但し元和元卯年御築留
め當(村)付宇治川濁水又は宇治領よりの悪水等流
れ落ち申し候、川下大池落合、夫より淀川へ出
で一同二流れ落ち申し候、但し洪水の節、旧の宇
治橋表より水惣越え、川下淀旧小橋表より逆上の
水ニて一面堪(溝)え候場所御座候

一、川除堤延長千八拾弐間 平均敷拾間
馬踏五尺

右は往古より脇川御普請所ニて、竹木御買上ヶ御
扶持下され、仰せ付けられ候御普請所に御座候

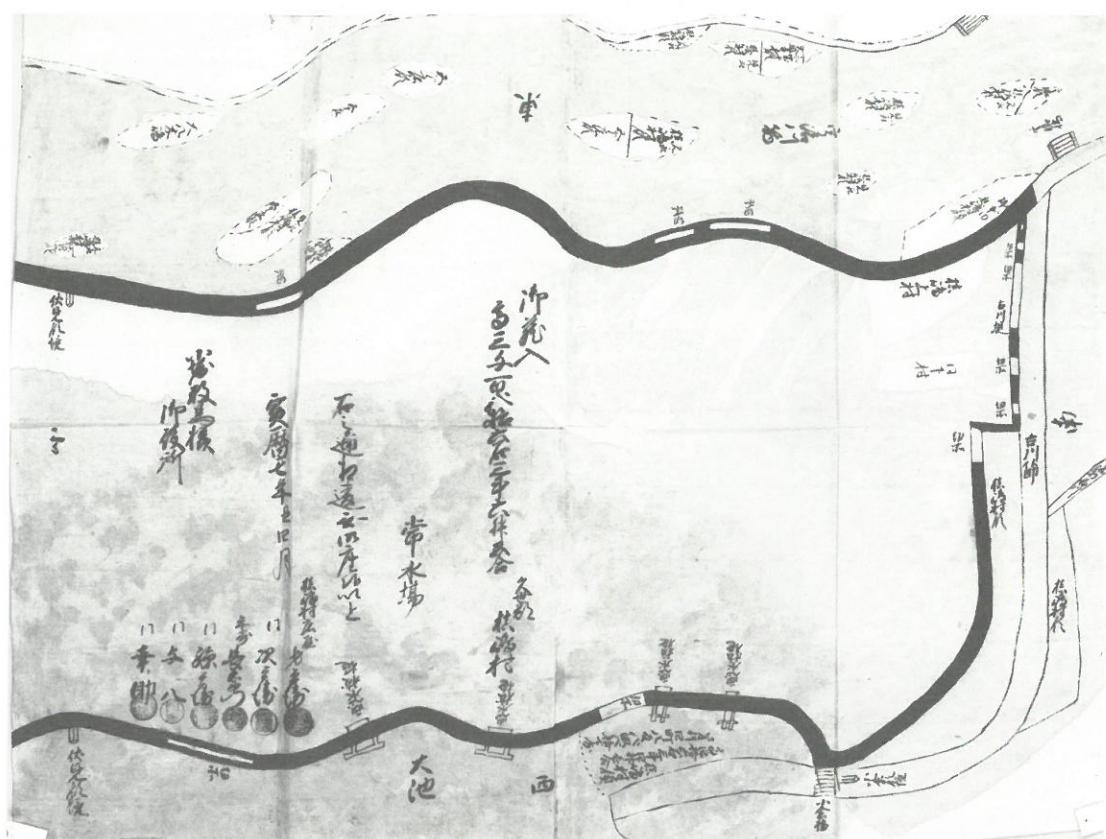
第8図 横島村洪水絵図 江戸時代後期 辻雅之氏蔵

さらに、江戸時代後期の作といわれる『横島村洪水絵図』（第8図）にも先の図と同様に洪水後の状況や箇場堤の決壊箇所が図示されており、同じく江戸時代後期、安政2年（1855年）の洪水後を描いた『大風雨城州洪水図』も横島など宇治市域が罹災したことを伝えている。

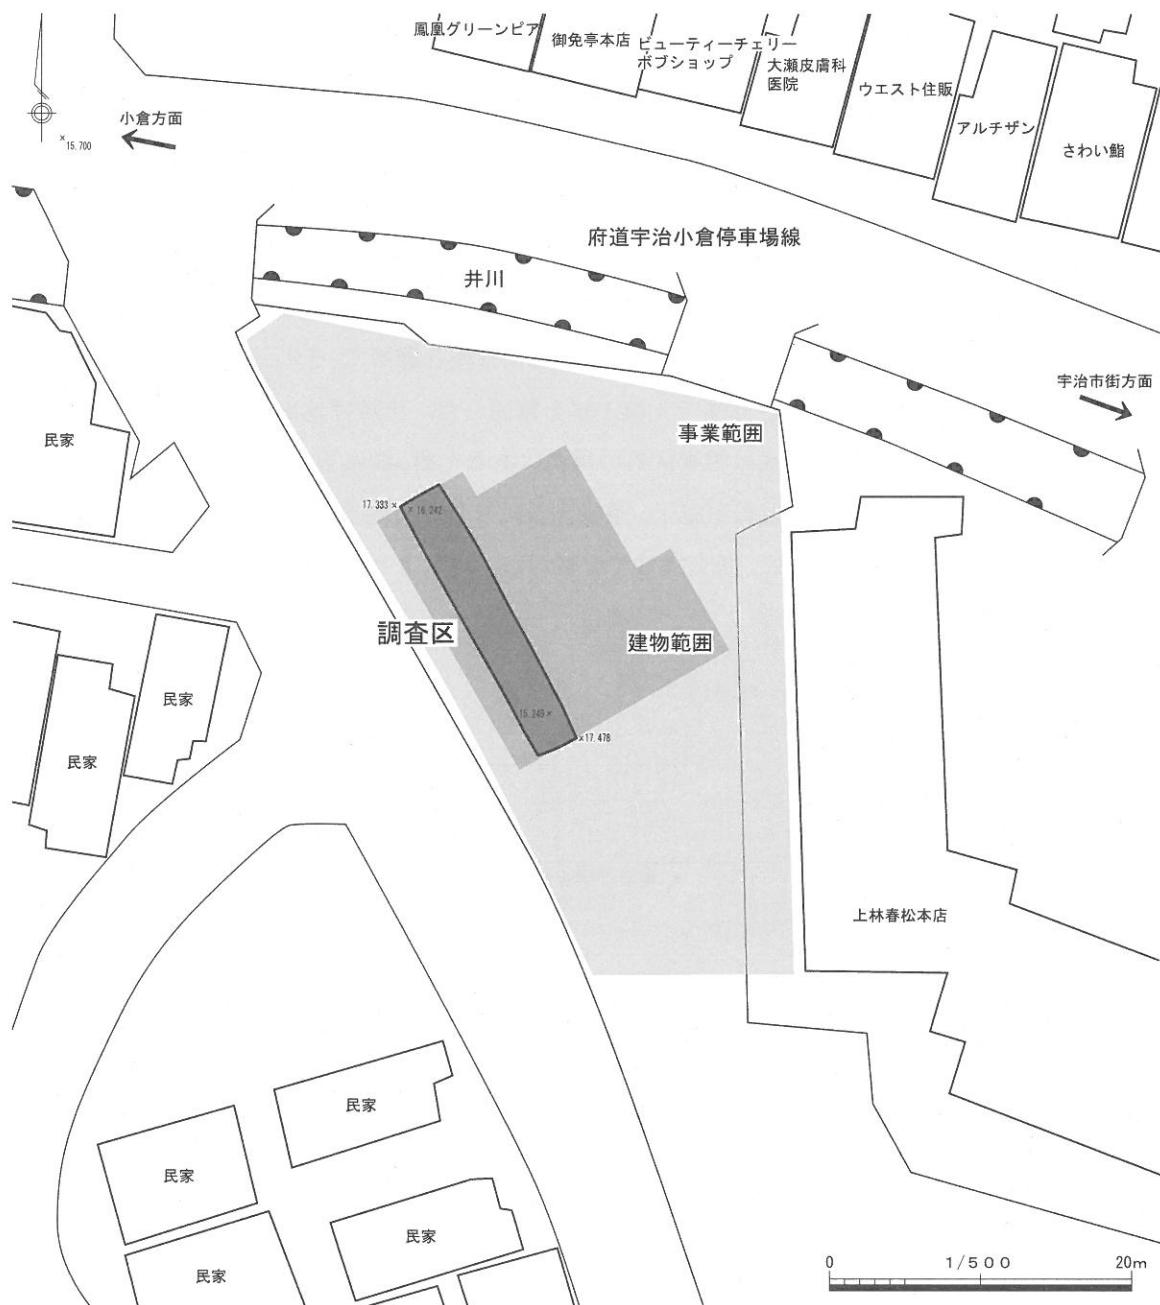
第2図 調査区配置図

調査区は、建設予定の保育所建物の範囲内に南北19m・東西3mと南北に長く設定した。ここは、平成13年に別業に伴うとみられる洲浜が検出された地点より約100m北西の場所にあたり、当該地でも別業跡ないしその関連遺構を検出する可能性を考えていた。しかし、検出したのは調査区南端の土坑1基のみであった。検出した土坑は、黒褐色土より掘り込まれ、深さ2m以上、その範囲は調査区外南西に続いている。基本層序は、上から現代の表土、年代不明の黒褐色土、拳大の礫を含む灰黄褐色の段丘礫層（地山）の順になっていた。

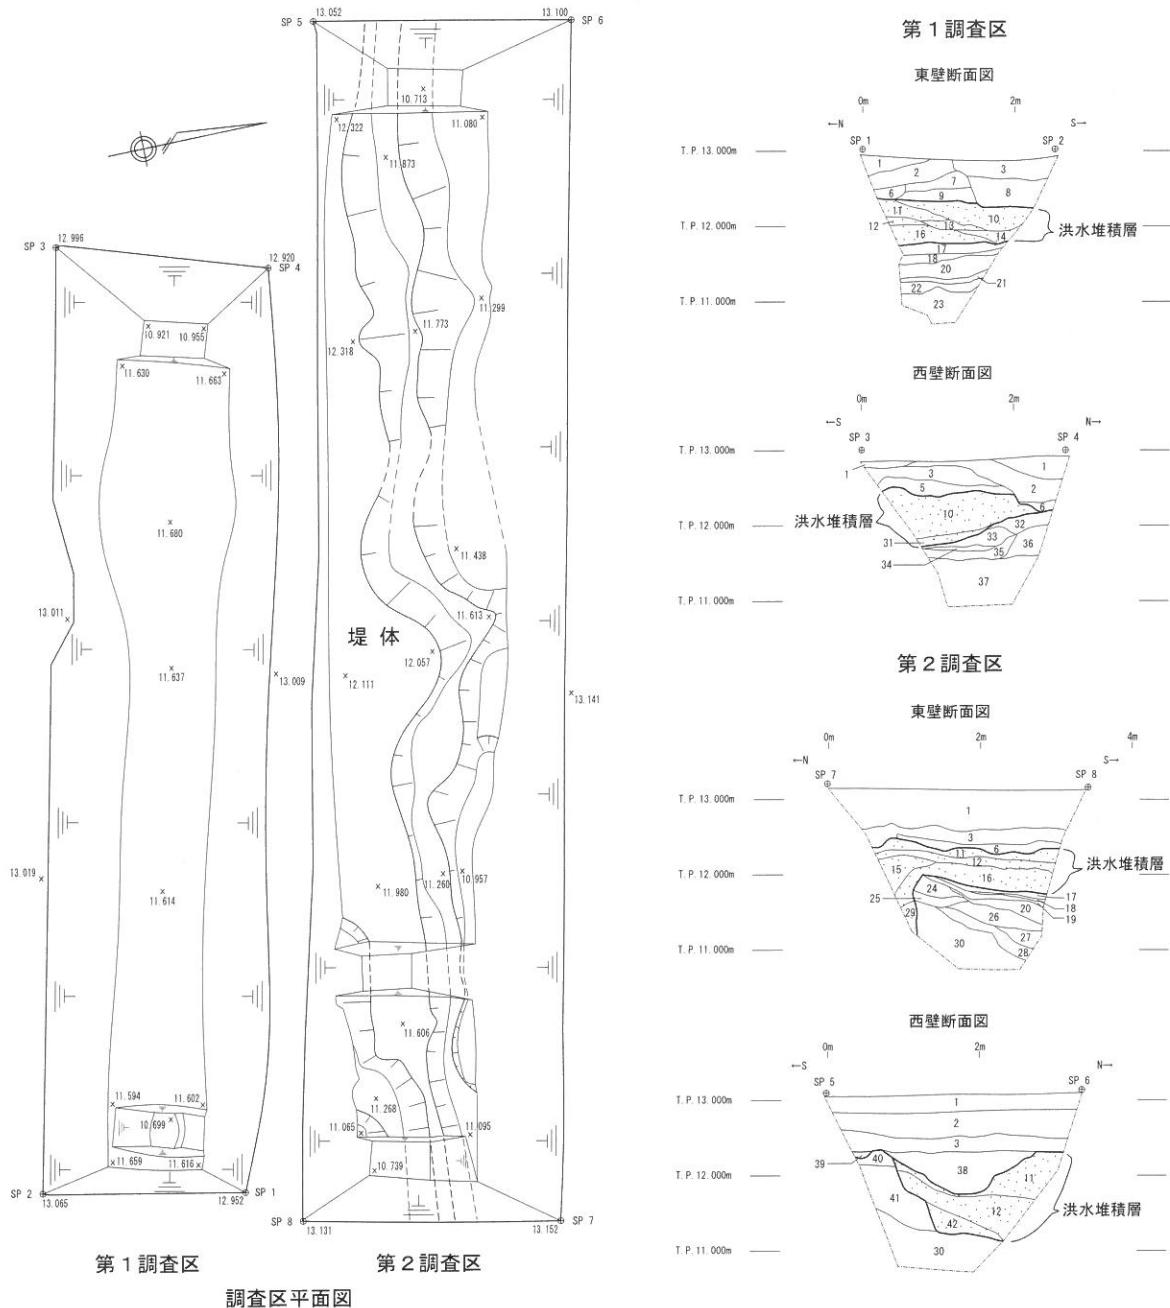
第1調査区 南壁断面図

第2調査区で洪水による土砂堆積層を除去した結果、堤防跡1基を部分的に検出した。当該地の基本層序は、①近現代の整地層、②洪水の堆積層、③旧宇治川の堆積層からなっている。調査地は、第1・2調査区ともに洪水によって運ばれてきた土砂が最大で約1.2m堆積する。

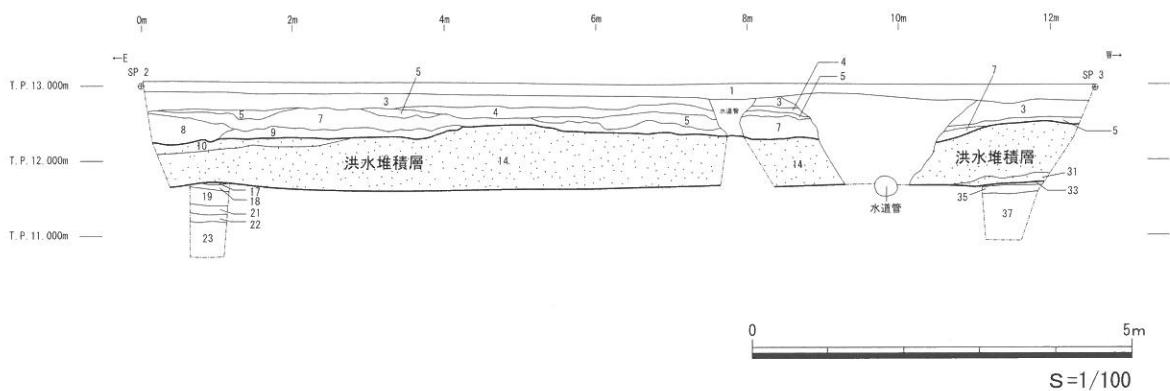
第2調査区 北壁断面図

堤体は、主に宇治川支流の堆積によって形成された自然堤防を利用したもので、第2調査区の西端で行った堤体の断ち割りからは、胎土が精良な土師器小片が出土している。この土師器によって、自然堤防が形成された時期は、古墳時代以降ということがわかる。堤の最上部には、旧宇治川の堆積層とは明らかに質が異なる灰オリーブ色の粘質土（第40層）が乗っており、堤防を構築した際の盛土が一部遺存したものと考えられる。

堤防は、調査区外の東西両方へ延びており、堤体の北側斜面には2段の段差が見られる。段が西から東へと下がっていることや第2調査区西壁の洪水堆積層（第42層）が下段と対応し、洪水堆積層（第12層）が堤体と下の第42層を削り込んでいる状況から、この上下段は人工的なものではなく、それぞれ洪水によって形成されたものであろう。

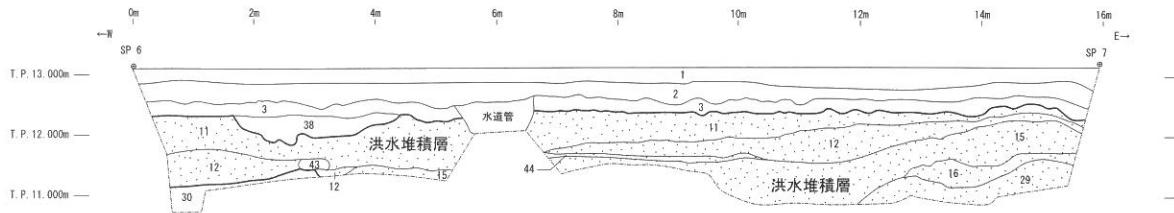
第2調査区 堤跡立面図

堤防跡の残存状況は良くない。堤体主軸は、座標北より96度東偏する東西方向の直線であるが、度重なる洪水の影響によって、堤体自身は不定形なものとなっている。堤体の残存高は、調査区の下部より約0.7mから1.1m、堤体底部の残存幅は、第1・2調査区両西壁の傾斜変化点より計測すれば4m以上となる。

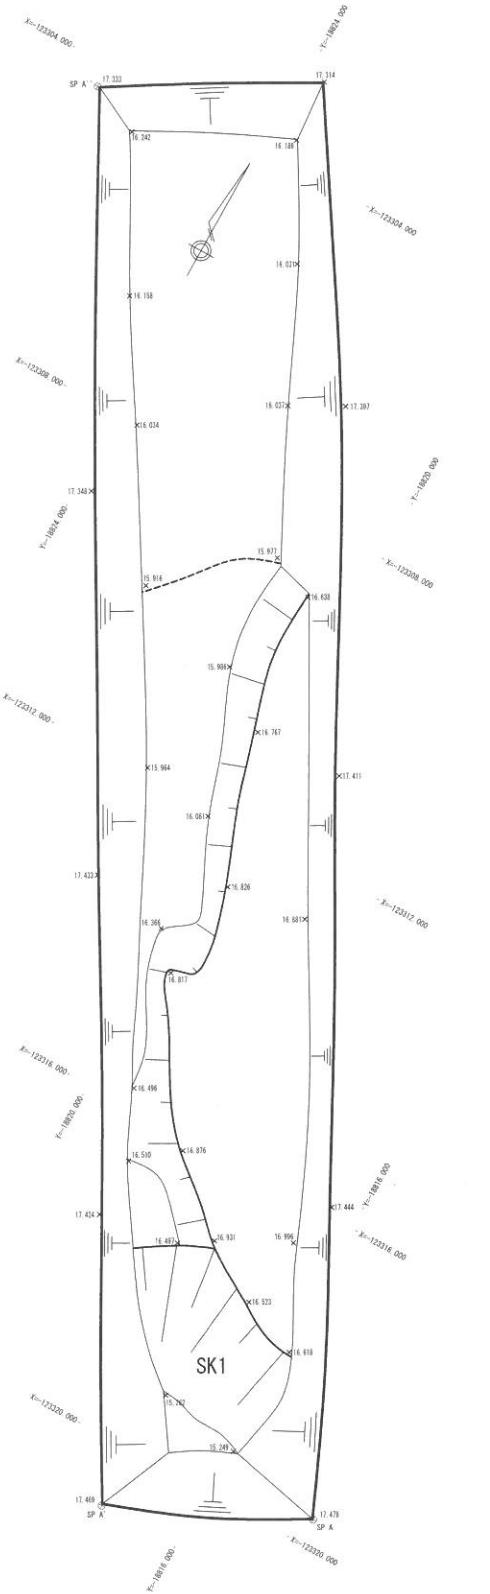
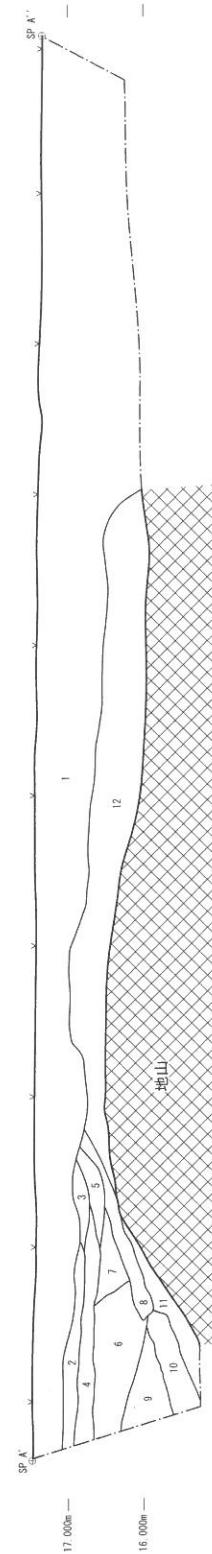
地山である段丘礫層は、東から西へと下っていた。しかし、この地形は本来のものではない。調査地南西の丘陵は、南西より北東へと緩やかに下っており、調査地においても同様の地形となるのが自然である。そうならないのは、調査地西側の折居川が現在の場所へ流路を人工的に変更された結果と考えられる。すなわち、調査区で見られる東から西への傾斜は、折居川の旧流路が廃された昭和6年（1931年）頃に造られた比較的新しい地形なのである。
