史跡宇治川太閤堤跡発掘調査報告書

2010

宇治市教育委員会

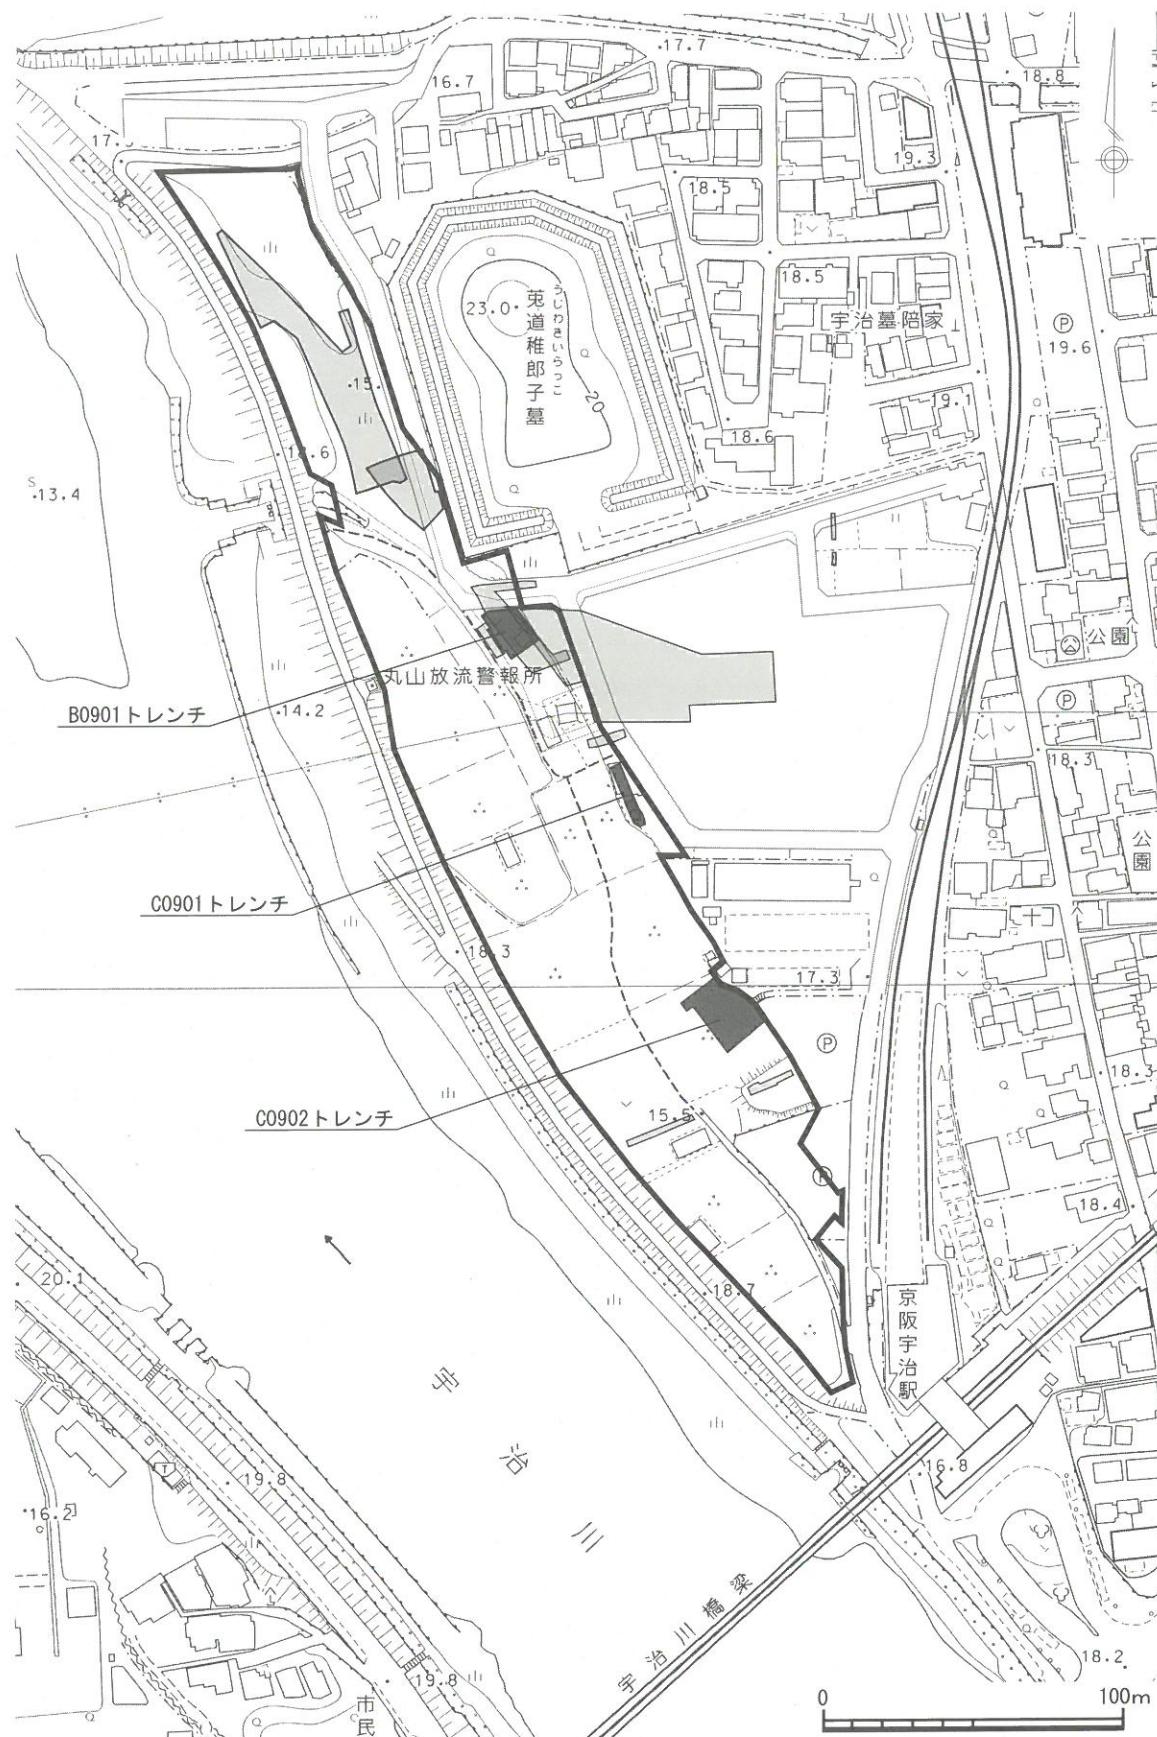
Fig.3 トレンチ配置図（太線が史跡範囲）

今回の調査は、3ヵ所の調査区を設定して実施した。B0901は、杭止め護岸と石出しを検出した地点で、石出し先端の状況を確認することと、平成19年度の調査から1年以上が経過した中で、杭の遺存状況を確認することを目的とした。C0901は、平成20年度に小規模な面積の調査を行った地点で、河岸段丘の崖面に石出しが造りつけられていたことを確認

した。前回の調査では、小面積であったため崖の裾まで掘り下げることができなかつたが、何らかの土留め工事を行つてゐることが予想されるためその確認を行うことを目的とした。C0902は、擁壁が川に向かって台形状に突出する地点の前面にあつた。当初から絵図・地籍図等により水制の存在が予想されていた場所で、水制の有無の確認を目的とした。

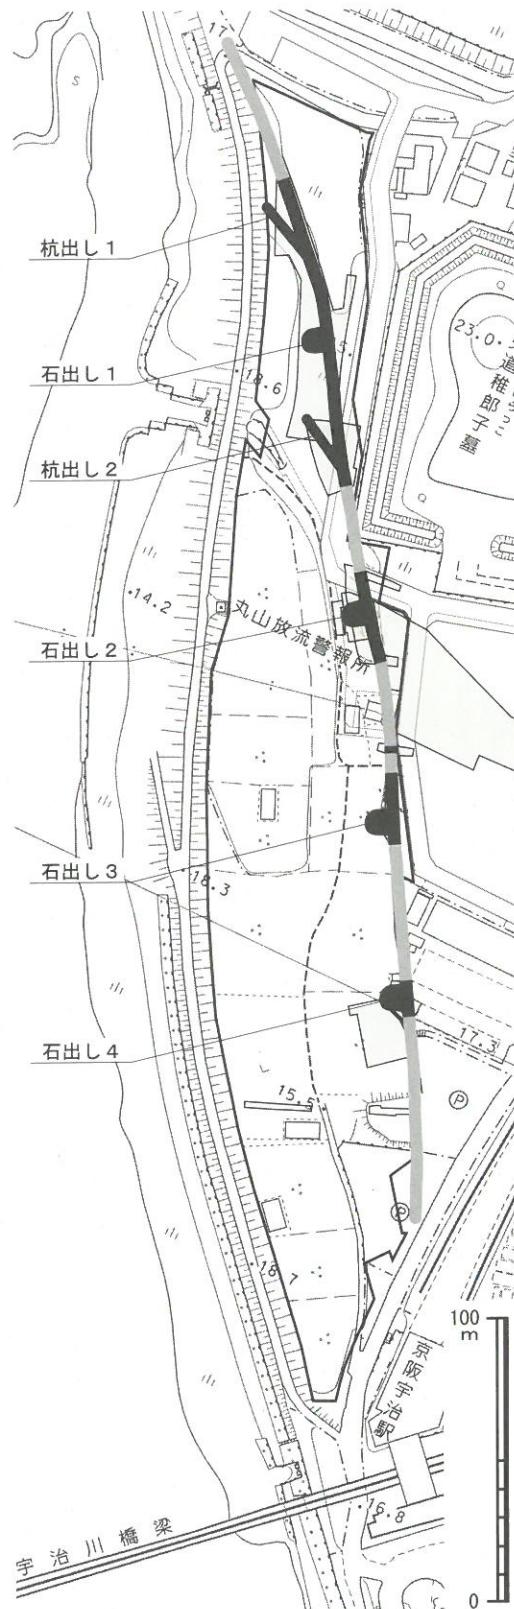
Fig.4 検出遺構概略図

護岸遺構SX01は宇治川の現右岸堤防とほぼ平行にはしり、現堤防の内側20~75mほどにある。現在は茶畠が広がる遺構西側の砂礫堆積層と、遺構東側の河岸段丘などの後背地との境界線上に位置する。発掘調査にあたっては、遺構の分布状況や地形情報から遺跡全体を4地区にわけた。北から順にA~D区とした。平成19年度の調査は、A区で石積みと石張りからなる「石積み護岸遺構」を85m、B区で杭木によって垂直に築き上げられた「杭止め護岸遺構」を35m確認した。平成20年度の調査では護岸型式が不確定なC・D区において、河岸段丘に直接水制遺構を造り付けている状況を確認することができた。

現在のところ、護岸遺構SX01は検出長300mを測る。護岸遺構SX01の所々に造り付けられる水制遺構は、石造りの石出しを4ヵ所、杭を用いる杭出しを2ヵ所確認している。水制遺構は遺跡全体に配置されており、本遺跡の特徴のひとつとなっている。

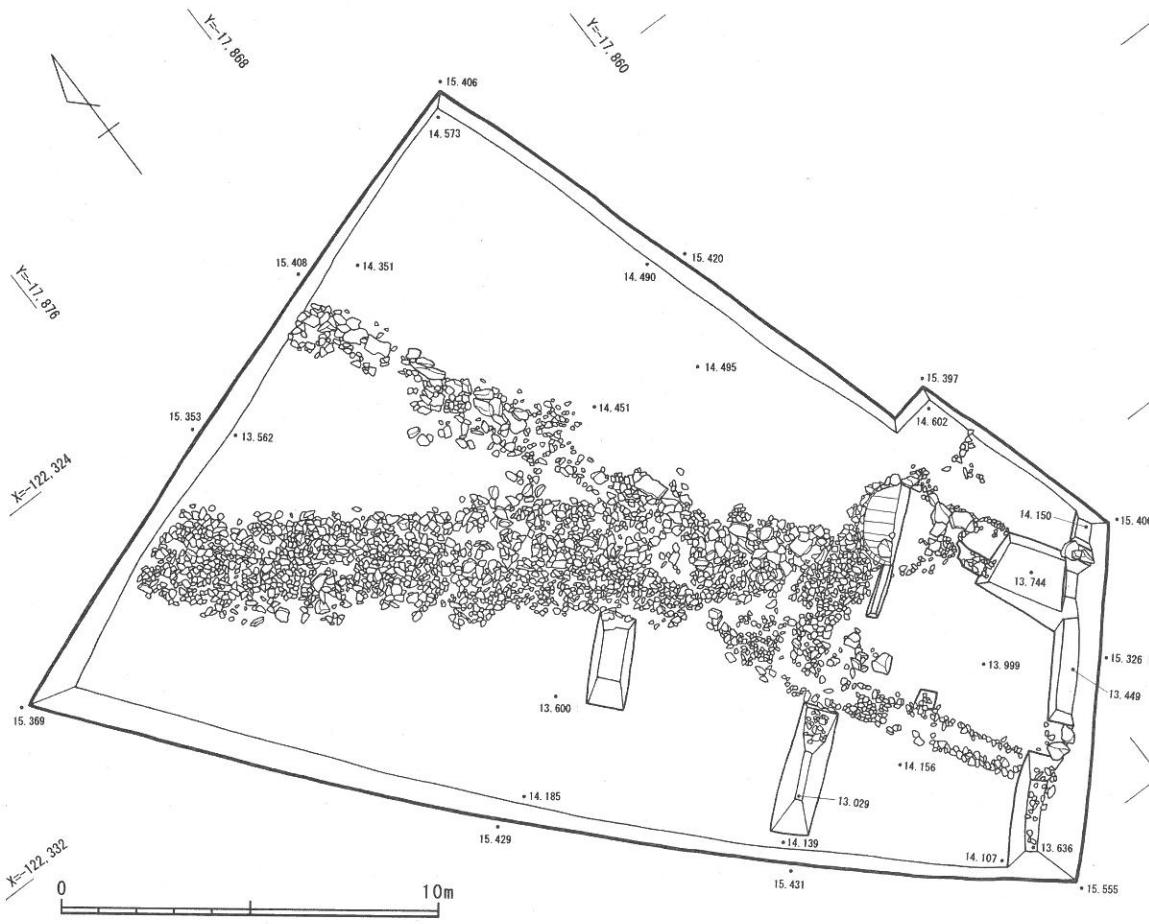
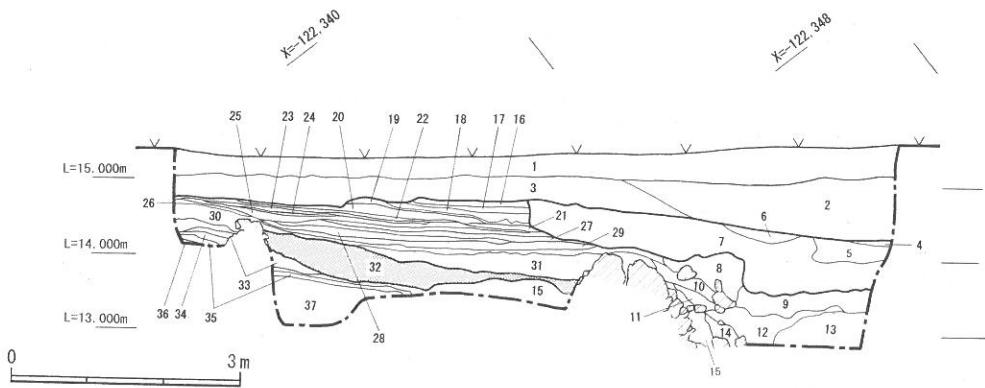
Fig.5 A0801 トレンチ検出遺構平面図

A0801トレンチは、石積み護岸遺構を検出したA0701トレンチに南接し、護岸遺構1、水制遺構1、庭園遺構1を検出した。護岸遺構SX01は石積み護岸の延長部15mを検出したが、崩落が進むため法面石張りの一部を確認するに留まった。トレンチ中ほどの護岸遺構SX01と庭園遺構SG02の接する部分では、下流側へ向かって150°の角度で3本の杭列を出し、内部に割石を充填する杭出し2が存在する。石出し1の上流40mに位置する。

庭園遺構SG02は護岸遺構のライン上に位置し、上下2段の池と洲浜状遺構で構成される。庭園遺構SG02は、護岸遺構SX01が埋没していくなかで、18世紀ごろに構築されたものと考えられる。

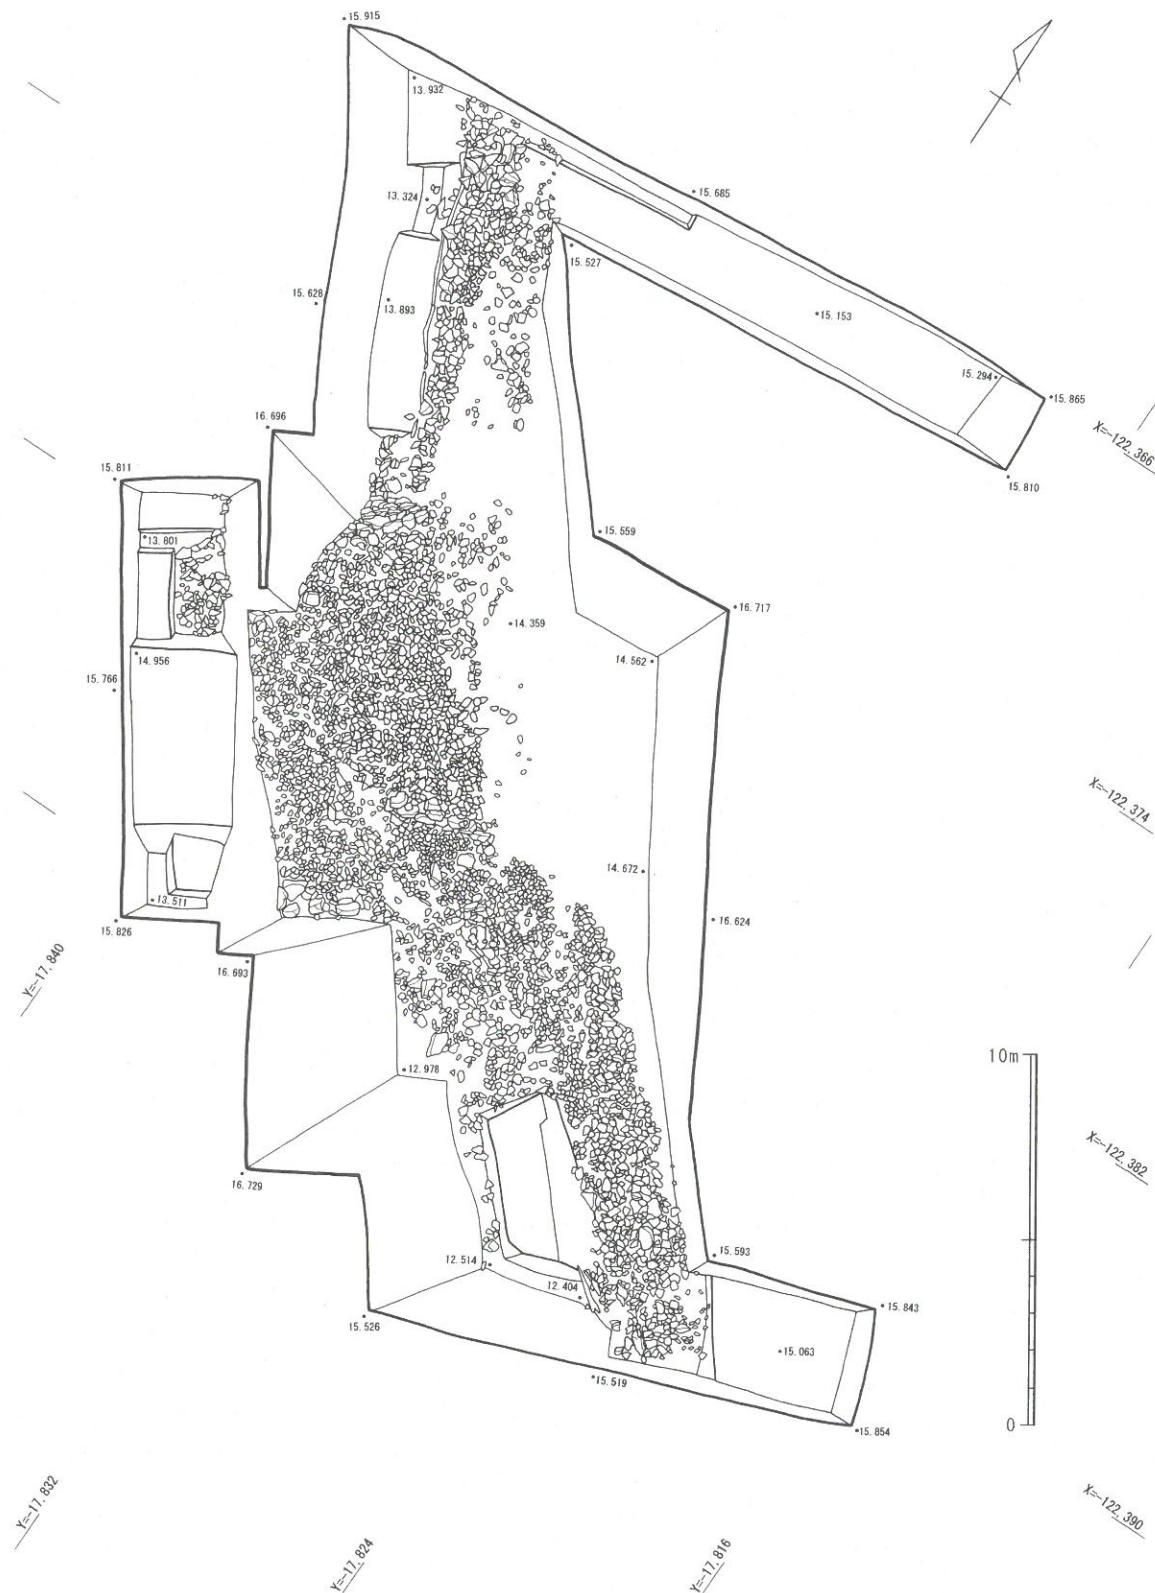
Fig.6 B0901 トレンチ検出遺構平面図
(B0701・B0805・B0901 トレンチを合成して作成)

B0805トレンチは、石出し2先端部に敷設される水路工事に伴って平成20年度に試掘調査を行ったもので、石出し2先端部の状況確認を目的とした。試掘調査では捨石部を検出したものの、石出し2の特に上部構造の先端状況を確認するには至らなかつた。そこで今年度は未掘削部分の調査と、平成19年度に発掘調査・埋め戻しを行った杭止め護岸の木質の遺存状況の確認を目的とした。

B0901トレンチでは、主に石出し2の先端から上流側にかけての調査を行った。石出し2上部の石垣部の先端3分の2は、水流等による破壊を受け、崩

落が進んでいる。しかし内部に詰め込まれた粘板岩割石の残存形状から、石出し1と同様に先端が緩やかな曲線を描いていた状況が確認できた。トレンチ北西隅では、天端（石出しの上面）に石張りが施されていたことを示すであろう板状割石をわずか2点ではあるが確認した。石出し2全体の残存高は2.3mで、捨石最下部では石垣を構成していたと考えられる崩落石が複数認められる。

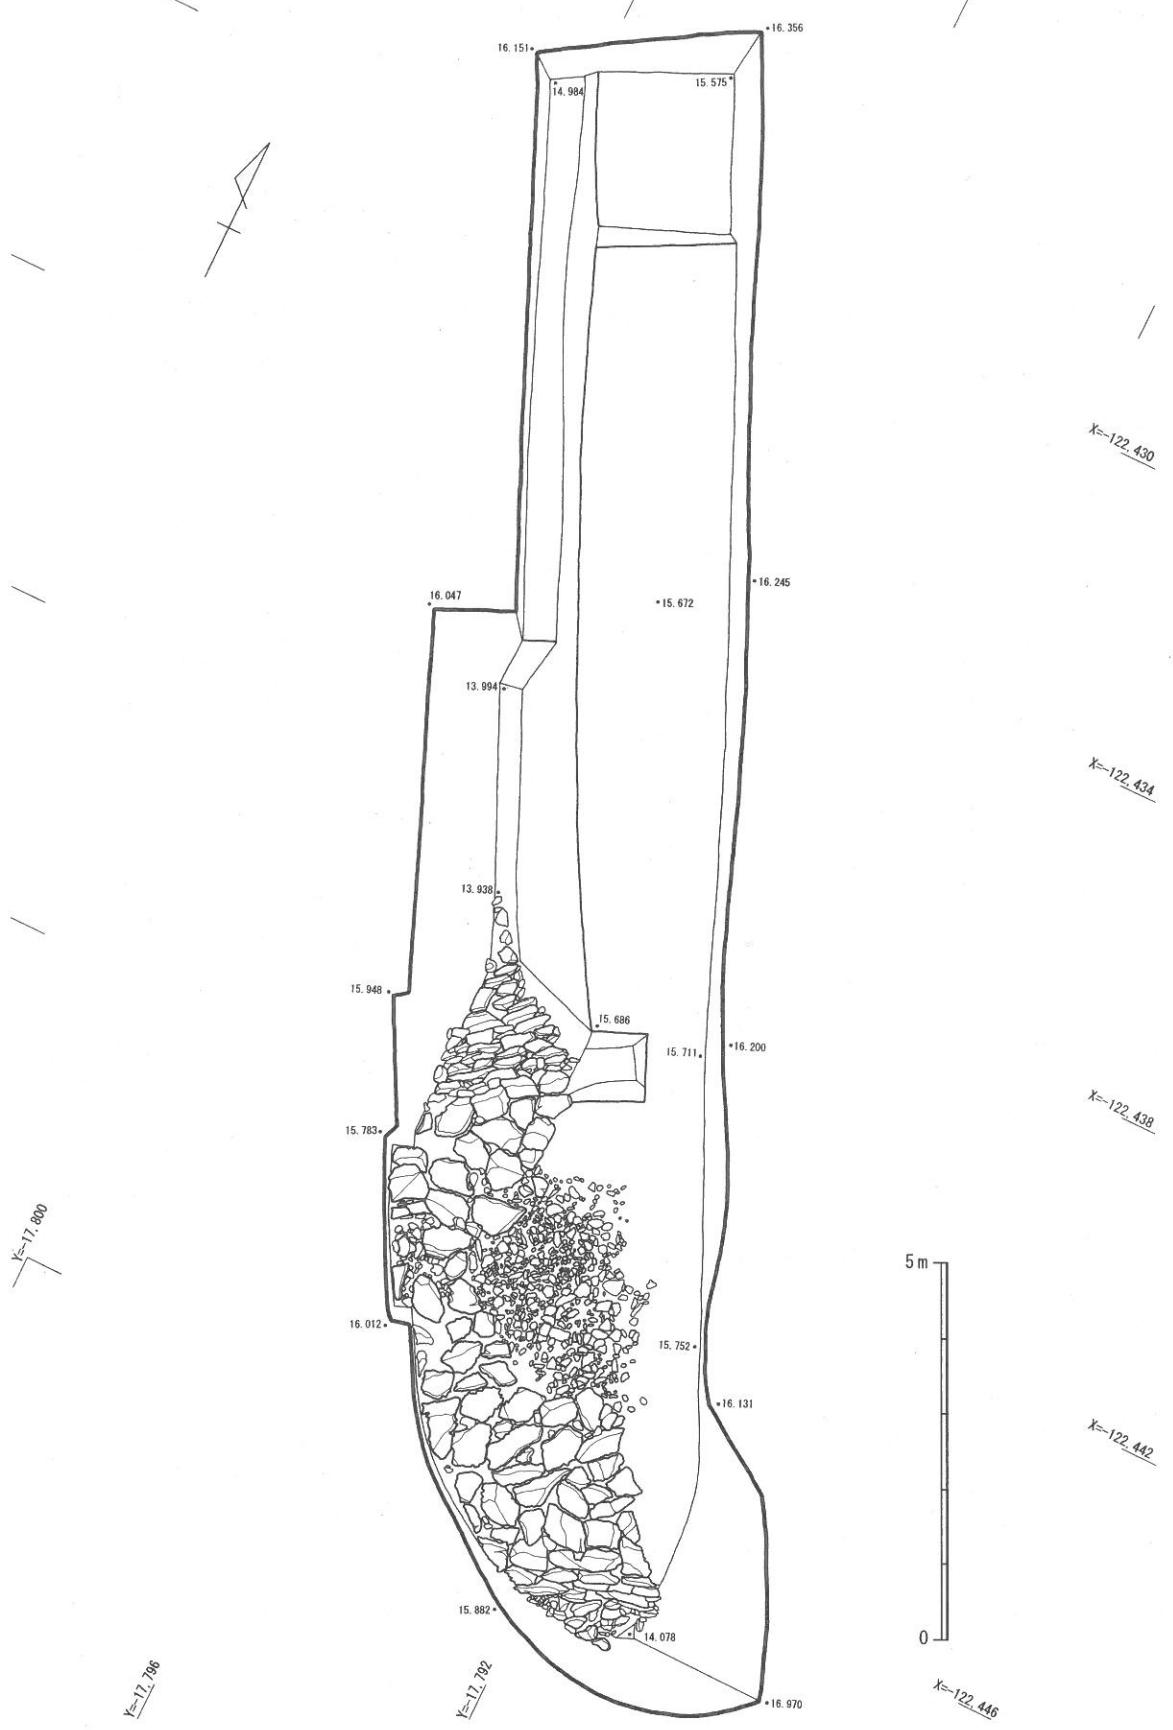
Fig.7 C0901 トレンチ検出遺構平面図

全体状況 C0901は菟道稚郎子墓の南側に広がる谷状地形の南端、段丘礫層との境界に位置する。石出し3の形状および護岸型式の確認を目的とした。トレンチ北半で護岸としての機能を担っていたと考えられる河岸段丘を、南半で石出し3の基部を検出した。

河岸段丘の様子 トレンチ北半で検出した河岸段丘では、上層に灰色の砂を含む拳大の礫が堆積し、下層に灰黄色の砂を含む人頭大の礫とわずかに粘板岩が堆積する。この段丘礫層の前面（川側）では、2本の直径15cmの杭を検出したが、段丘礫層と接しておらず、両者の関係は不明である。段丘礫層の前面、杭の上層には、川側へ傾斜する黄色粘土が堆積する。

石出し3 石出し3はトレンチの南半で基部を検出し、上流・下流両側の石垣と天端石張りを良好な状態で確認した。石出し2の上流75mに位置する。基部のみの検出に留まったが、段丘礫層から斜めに築かれた石垣の方向から平面は台形を呈すると思われる。天端の中央部には幅3mの平坦面があり、そこから両側へ幅1.5m、15°の勾配で石張りが緩やかに傾斜する。続いて石出し2と同様の45°の勾配で石垣が2mの高さで積まれ、断面も台形状を呈す。

検出長3.5mのうちでは、上部幅（石垣の上端から上端）7m、下部の検出幅9mを測る。石垣は、石出し2と同規模の長さ20~60cm、厚さ20cm、控え30cm程の板状割石を使用し、布積みで積まれ、両石垣とも背面の段丘礫層に直接接している。天端（石出し上面）には、石積み護岸遺構のような石張りが厚さ10cmほどの暗褐色土の上に施される。長さ60cm、幅40cm、厚さ15cmほどの板状割石が使用され、内部には拳大の割石が充填される。

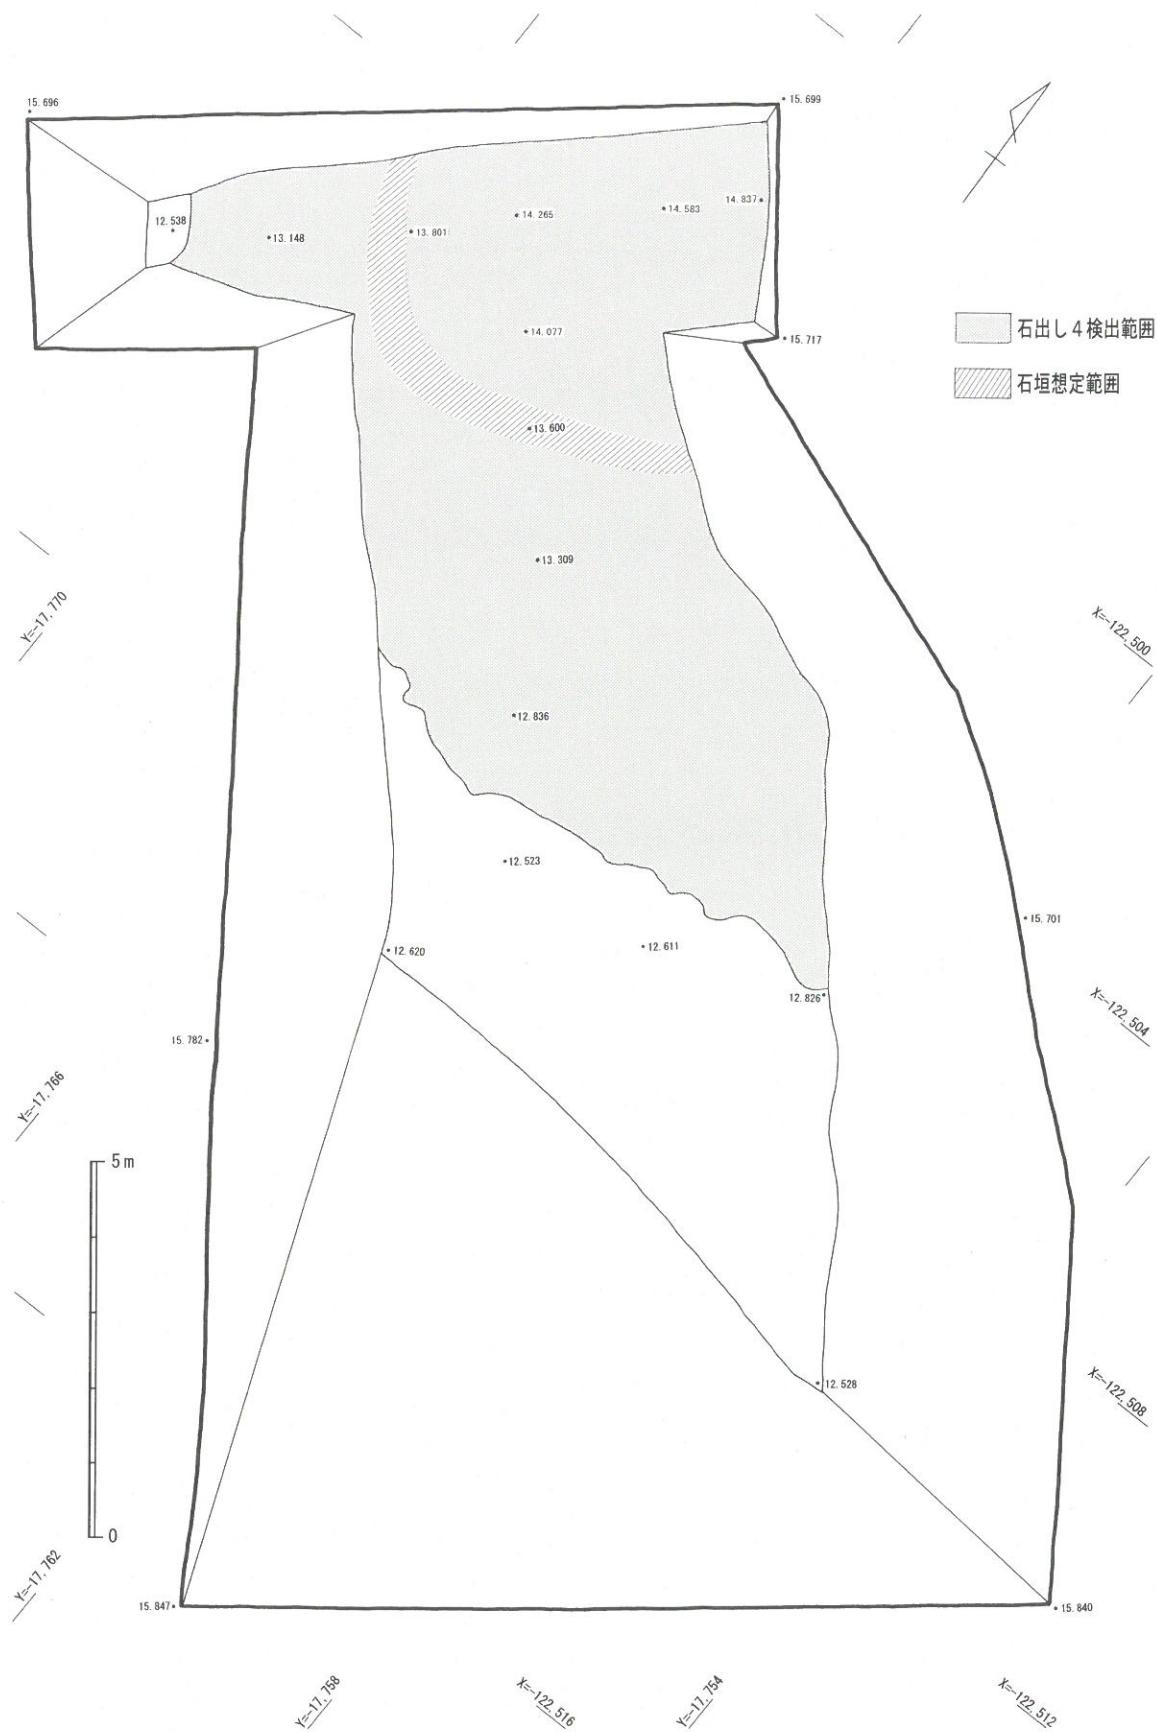
Fig.8 C0902トレンチ検出遺構概略図

全体状況 C0902トレンチはC区の南端にあり、昨年まで茶畠が営まれていた場所である。菟道・宇治の字界より南の段丘礫層の前面には擁壁が築かれており、本トレンチに隣接する擁壁には台形状の張り出しがある。この突出部は、擁壁が築かれる以前の明治期の地籍図等でも確認することができ、当初より石出しの存在が予想されていた地点である。遺跡内で4つ目となる石出しと瓦捨て場SX403を検出した。

石出し4 石出し4は擁壁突出部の前面で検出し、石出し3から62m上流に位置する。擁壁突出部を囲むように広がる捨石を確認し、その中ほどで上部石垣の一部を検出した。

擁壁前面に広がる粘板岩割石を検出した当初は、裾から擁壁直前に至るすべてが石出し下半の捨石であり、上部構造は擁壁内に包蔵されていると理解をしていた。しかしこのように仮定すると、石出し4捨石部の高さは2m以上となる。石出し1では高さが1.2mであったのに対し、2倍近い高さということになるので、再度精査を行うこととした。するとトレンチ中ほどで上部石垣の根石、あるいは石垣を構成していたと考えられる馬蹄形を示す板状割石列を検出した。そのため石出し4は、上半の石垣部が大きく削平を受けた状態であり、擁壁内部には基部を残すのみであることが予想される。

瓦捨て場SX403 SX403は、トレンチ南半で検出した近世の瓦捨て場である。土層断面の観察の結果、少なくとも10数回にわたって瓦の遺棄が行われている。瓦片・灯明皿・陶磁器・瓦製土器・窯壁破片が出土している。この瓦捨て場が、江戸期を通じて宇治の在郷瓦師として生産活動を行った山田源左衛門の窯場に関するものであることは、「宇治山田源左衛門」の刻印からも明らかである。山田源左衛門の瓦窯は、本トレンチ東側の河岸段丘上に想定されており、当該地がその廃棄場所になったことは当然のことであろう。窯壁破片や瓦製窯詰道具が出土していることは、本トレンチの至近での瓦窯の存在を示している。最初期の廃棄層には、山田源左衛門の遡ることのできる造瓦活動最古の17世紀後半の瓦が含まれ⁵⁾、想定される護岸遺構の埋没過程とも合致している。

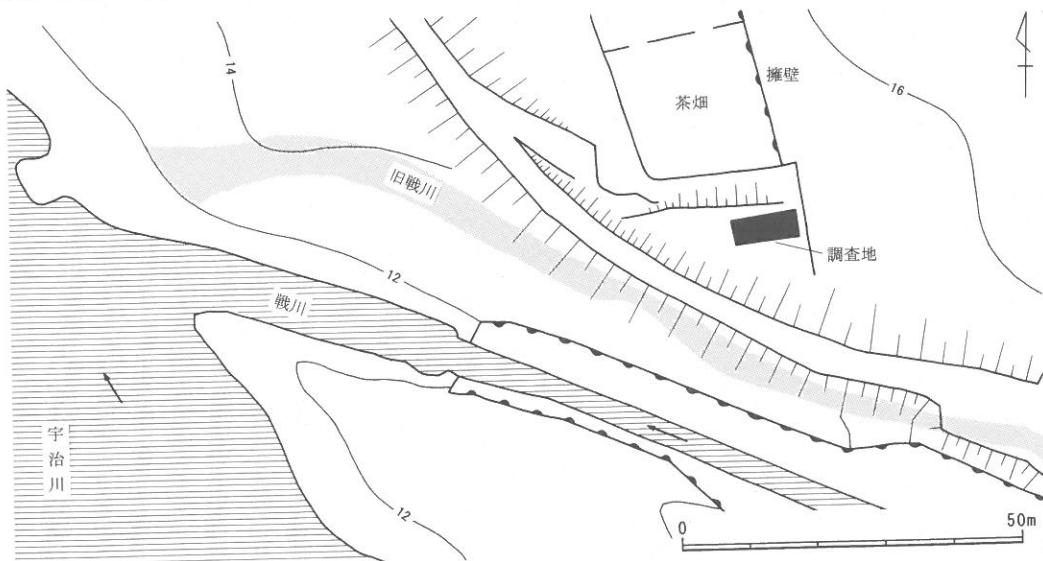
Fig.9 トレンチ位置図

調査地の位置 調査地は、東方の三室戸寺東北の山中から流れ出て宇治川にそそぐ戦川の河口部に位置する。現在では戦川から60mほどの距離をとるが、河口部が直線状に付け替えられるまでは、蛇行する戦川に接する場所であった。調査地は周囲の茶畠より2mほど高く、北側には宇治川太閤堤跡のC区と同様な擁壁が築かれている。そこで、この擁壁を護岸遺構の延長ラインと想定して、調査区を設定し掘削を行った。基本的には、戦川及び宇治川の氾濫原を検出することが予想された。

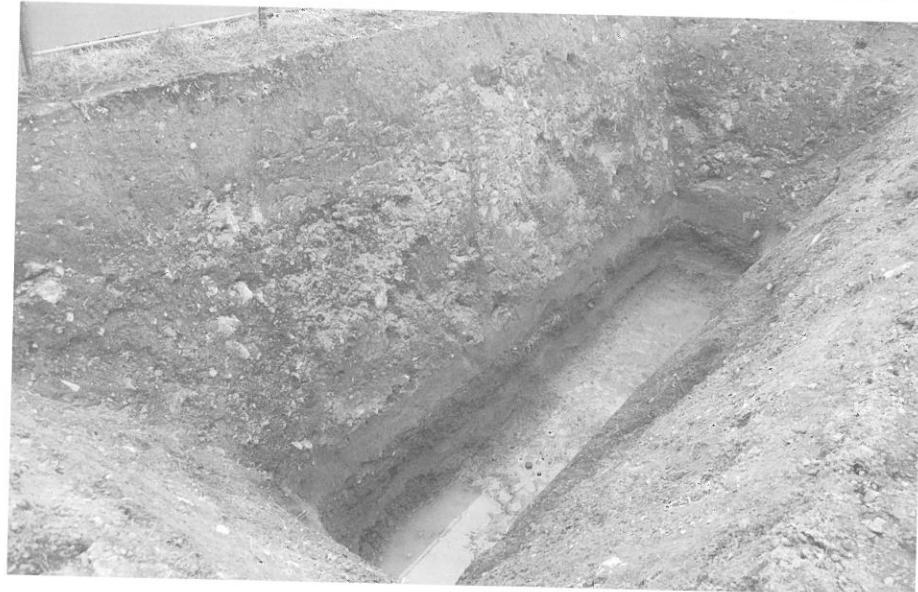
検出遺構 当該地の基本的な層序は下層から、河川堆積層、旧耕作土層、盛土層、現代整地土層の順となっている。河川堆積層は下位から礫層・粘質土層・砂層・砂礫層の順に堆積する。砂礫層では、上方に向けて粗粒になる洪水堆積の特徴を示す。明確な遺構・遺物の検出を見なかつたため、トレンチ西端で深堀りを行ったところ、地表下4mの褐色礫層で出水を見たため掘削をとりやめた。

Fig.12 北壁土層堆積状況
(南西から)

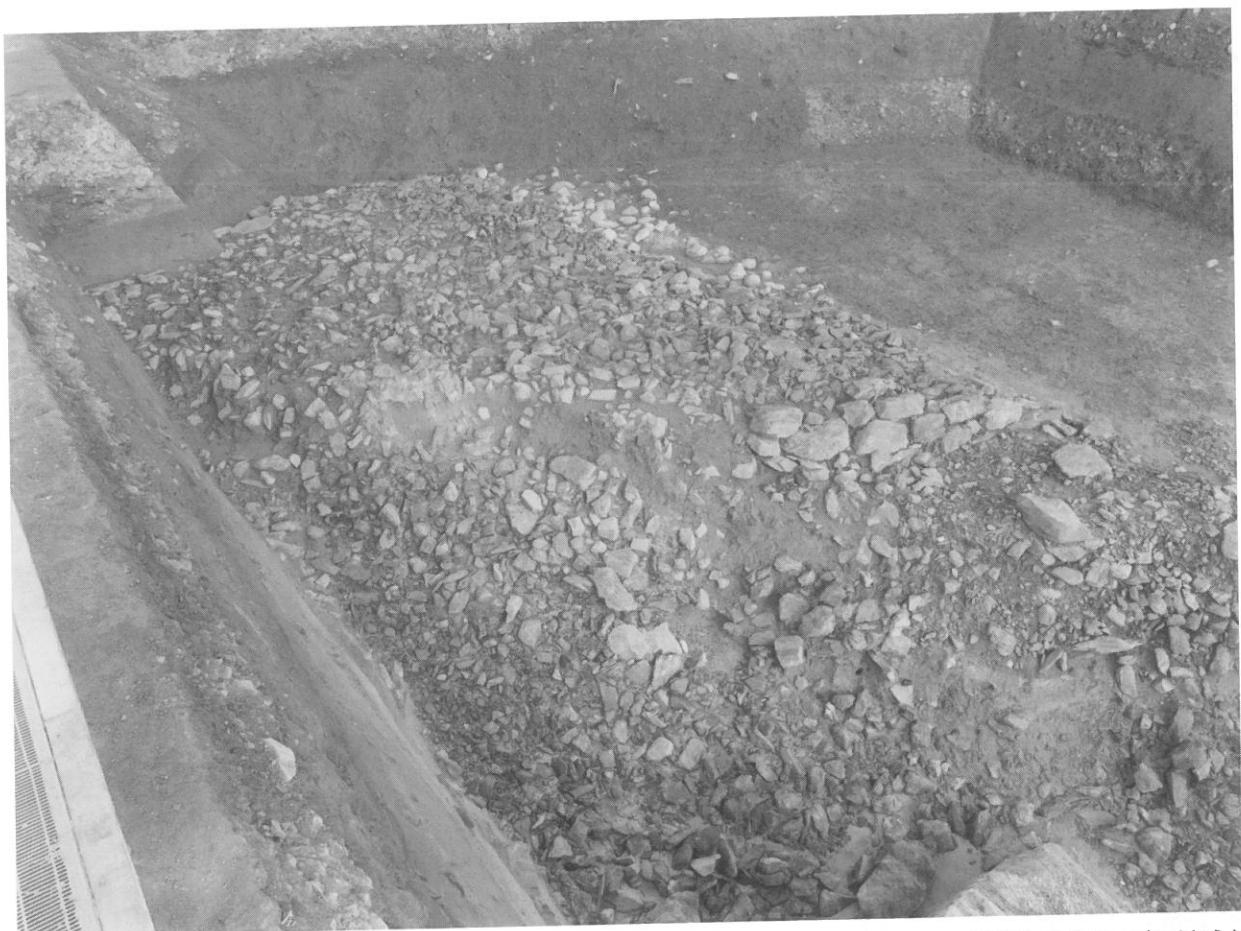
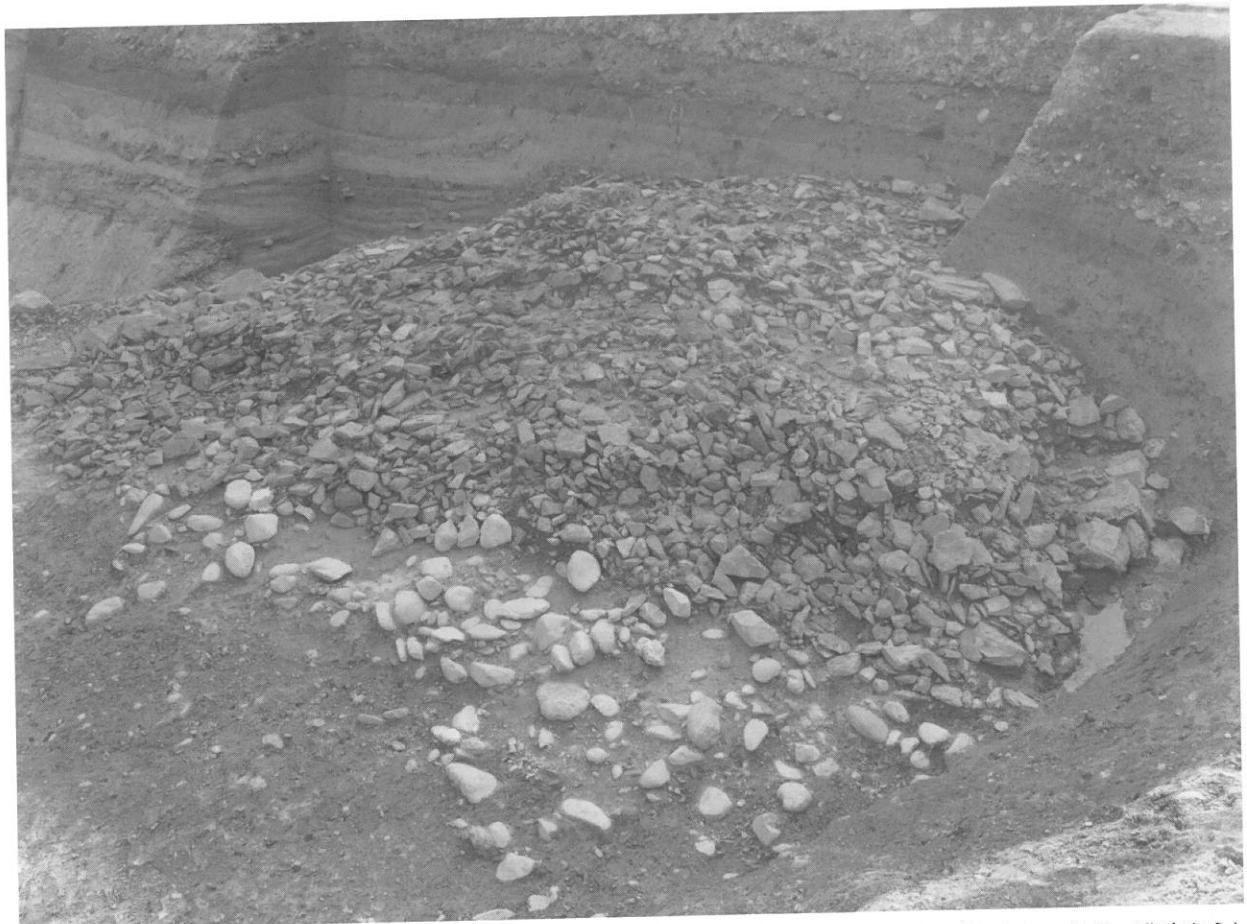
1. 石出し 2 全景 (南西から)

2. 石出し 2 全景 (北東から)

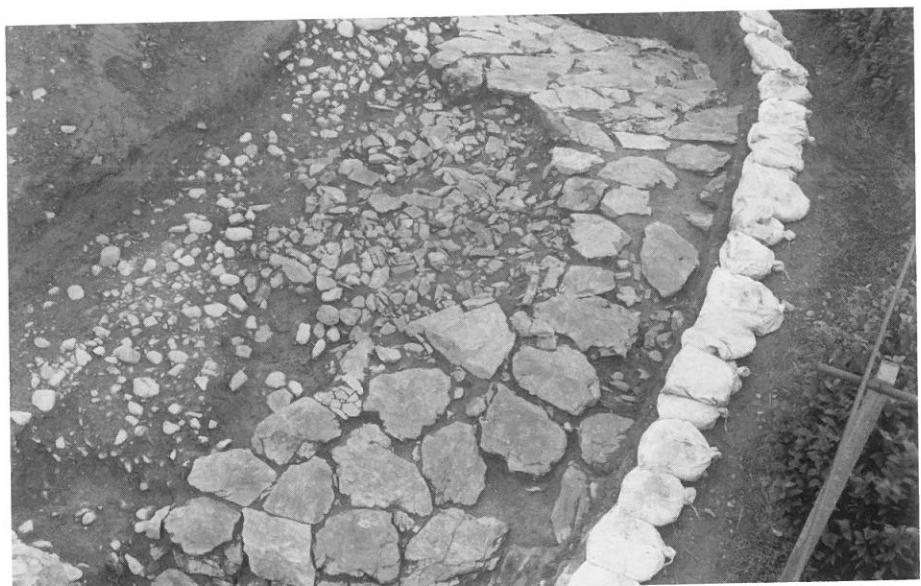
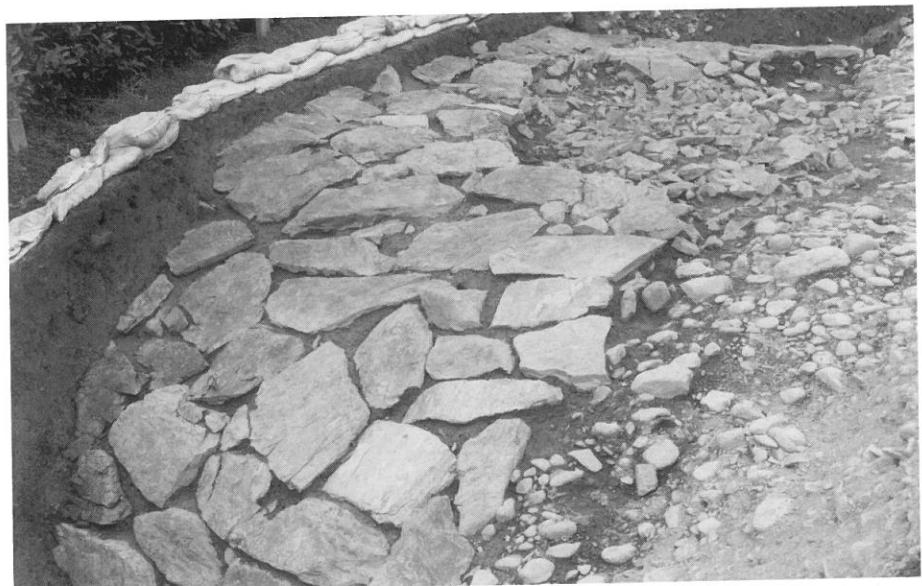
1. 石出し3天端石張りの
様子 (北西から)

2. 石出し3天端石張りの
様子 (南東から)

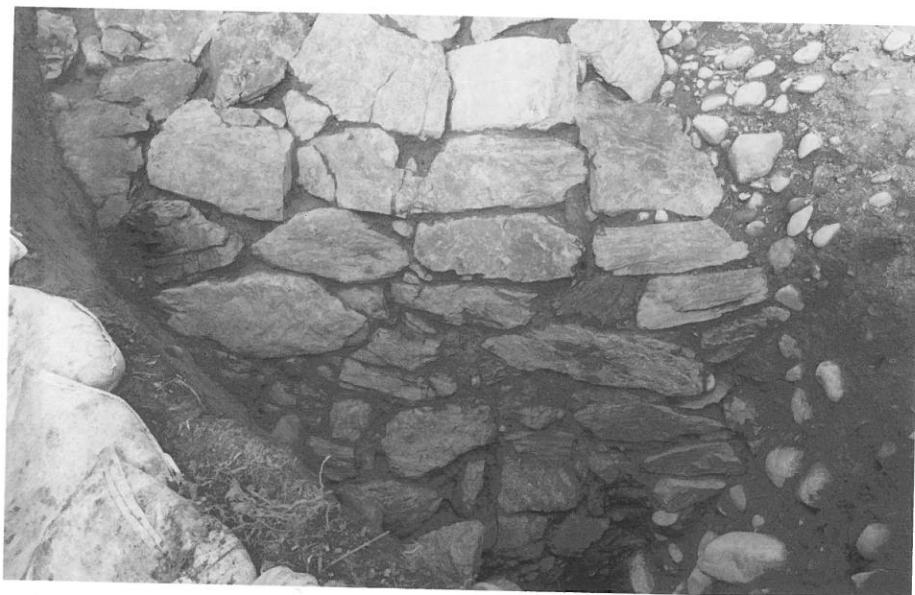
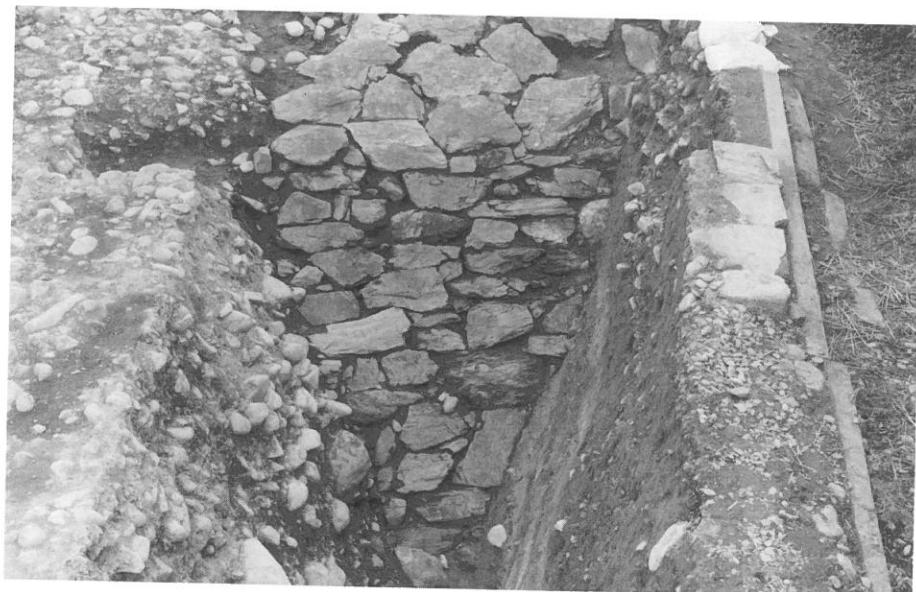
2. 石出し3上流側石垣
(南から)

3. 石出し3下流側石垣
(北西から)

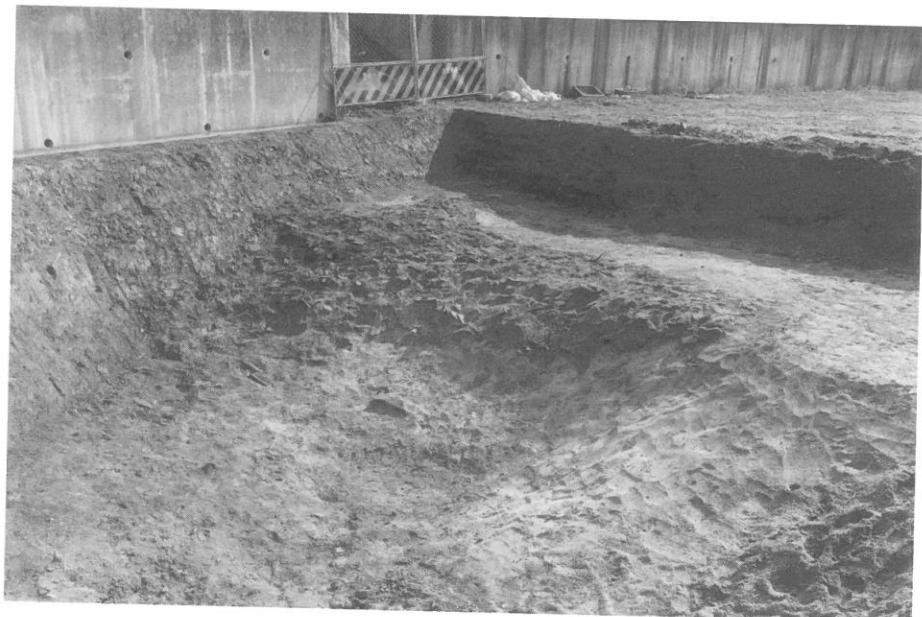
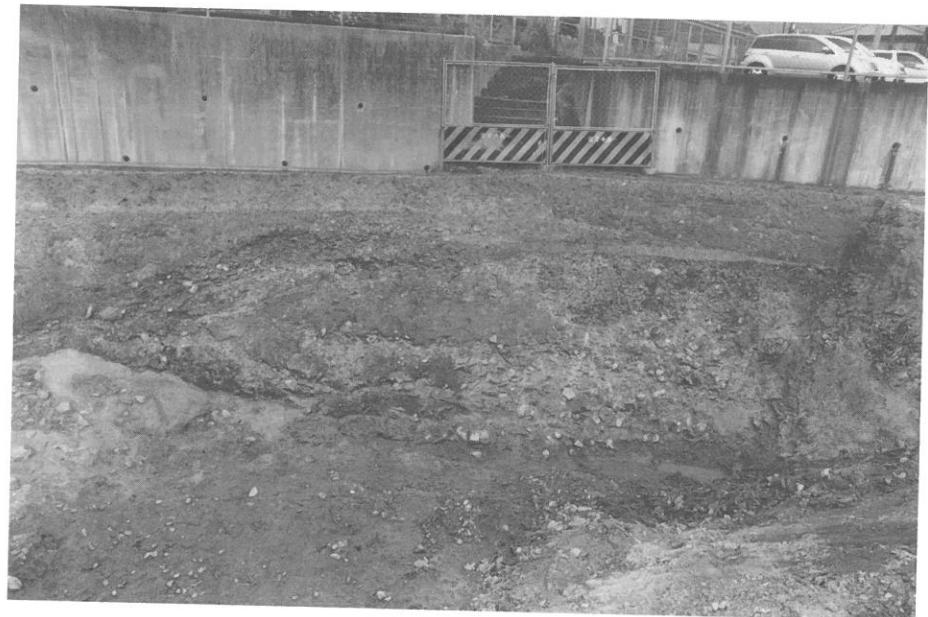
2. S X 403 検出状況
(西から)

3. 東壁土層
(S X 403部分、西から)

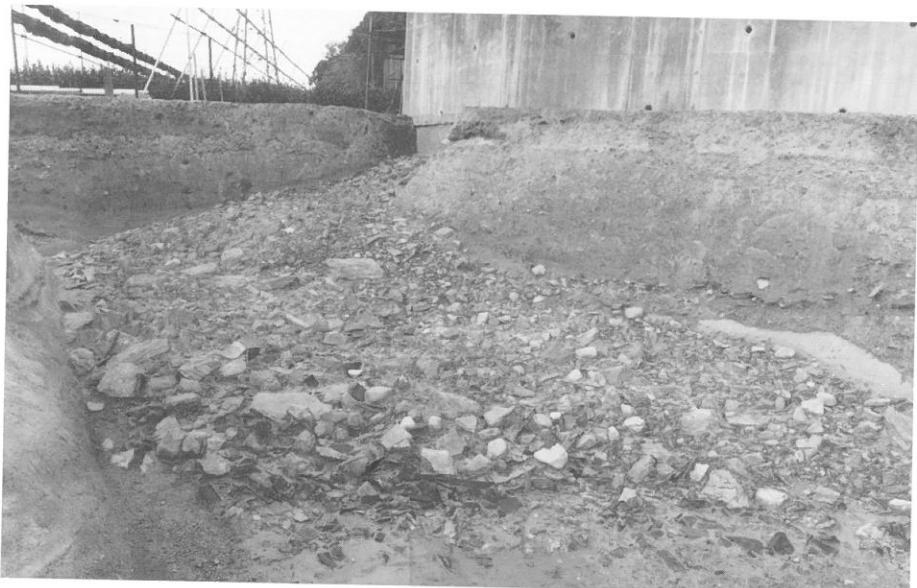
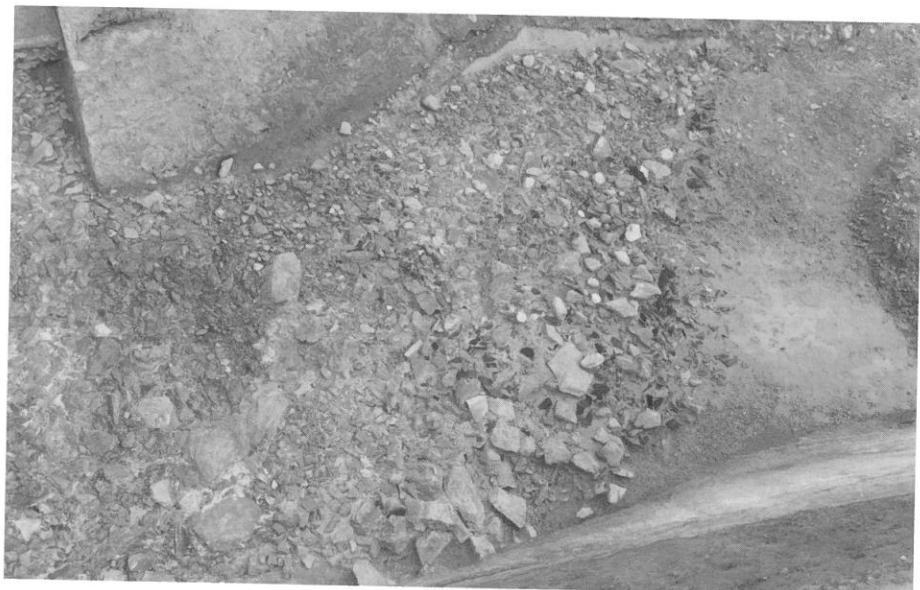
1. 石出し 4 全景
(南から)

2. 石出し 4 捨石部分
(南西から)
