宇治市埋蔵文化財発掘調査報告書

(平等院旧境内遺跡・宇治市街遺跡)

宇治市教育委員会

宇治市埋蔵文化財発掘調査報告書 第82集

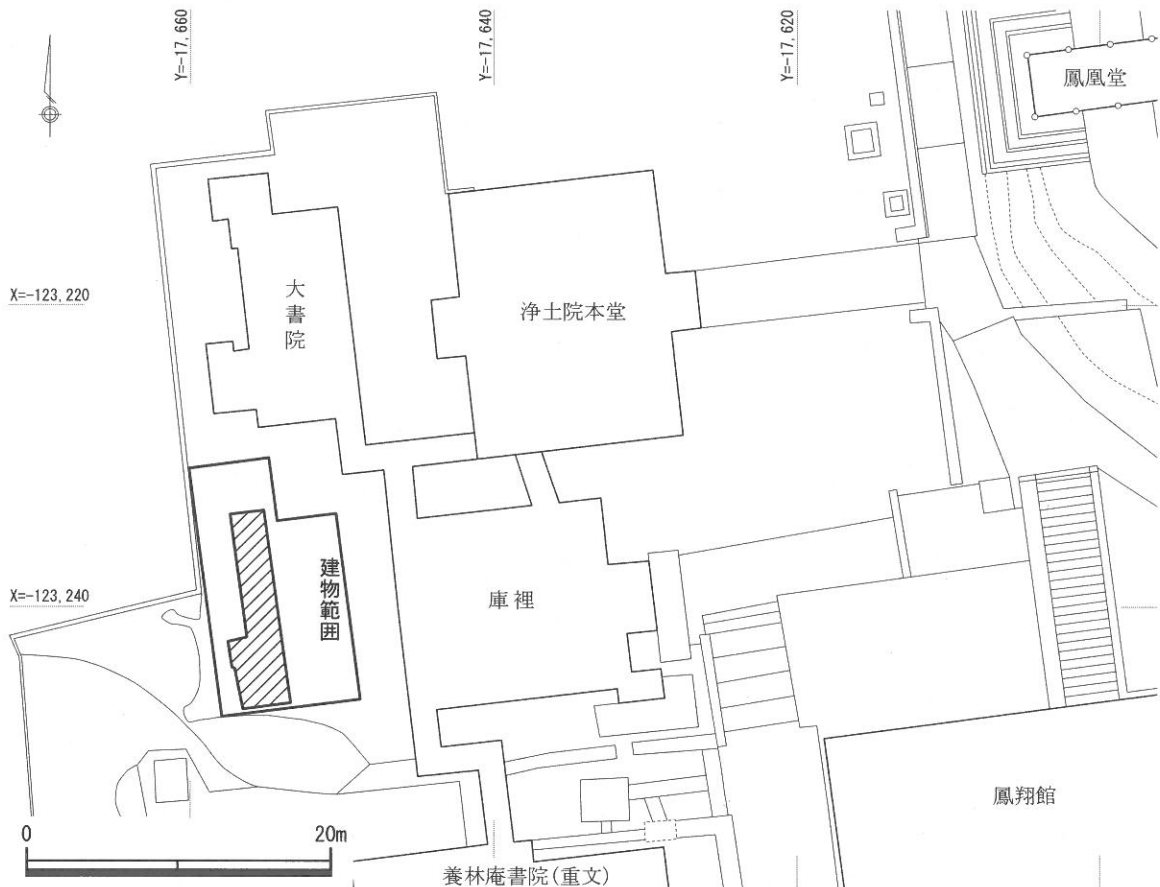
Fig.2 発掘調査実施範囲と工事計画

調査は平成23年1月21日にトレンチ設定・調査地の現況写真撮影を行い、24日から重機掘削を行った。発掘調査で生じる掘削残土を現場内に仮置するため、建物範囲の半分にあたる幅2 m、長さ13mのトレンチを基本とした (Fig.2)。文化財保護法第99条第1項の規定に基づく埋蔵文化財発掘調査の着手通知については、1月24日付で行った。

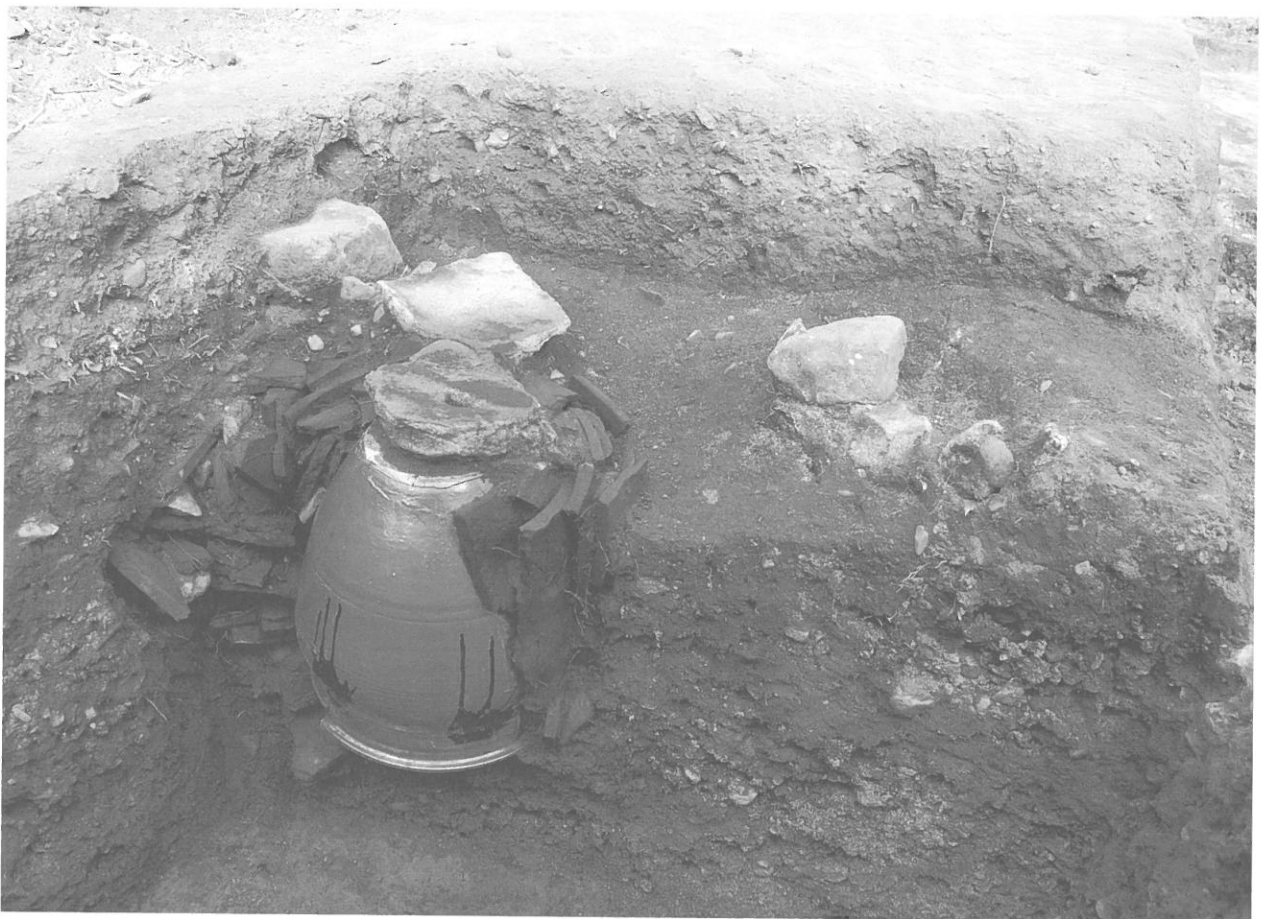
2. 水琴窟 SX13 (南東から)

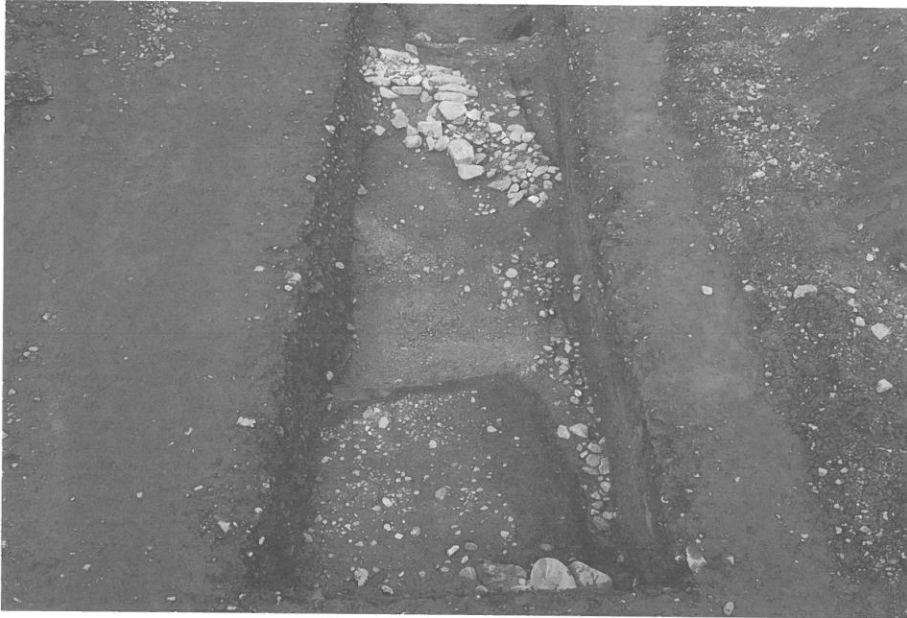
1. 園池石組遺構（南東から）

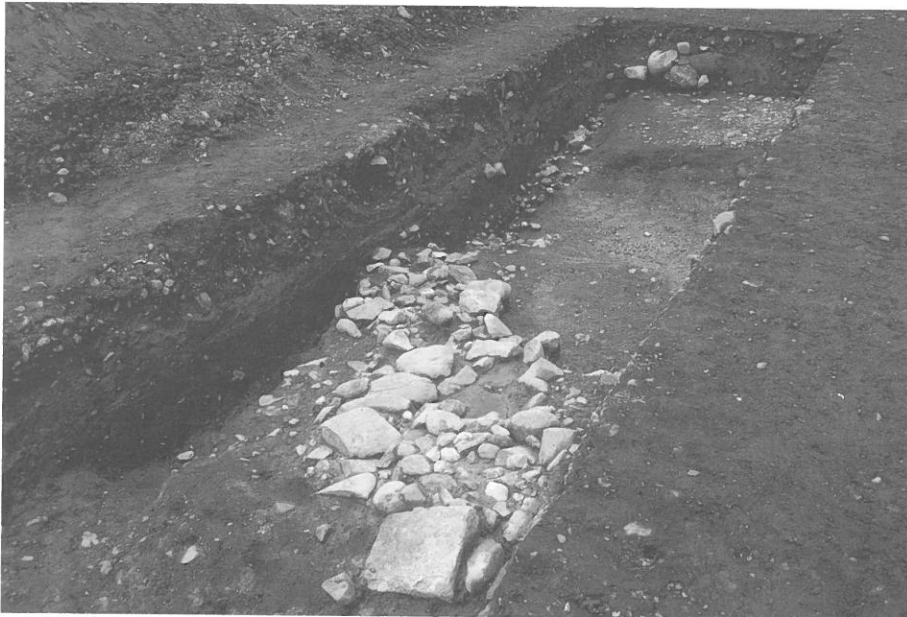
2. 園池石組遺構（西から）
