第2回天ヶ瀬ダム放流調査委員会の報告について

天ヶ瀬ダム放流調査委員会 (第 2 回)

国土交通省 近畿地方整備局
淀川ダム統合管理事務所

令和5年7月26日

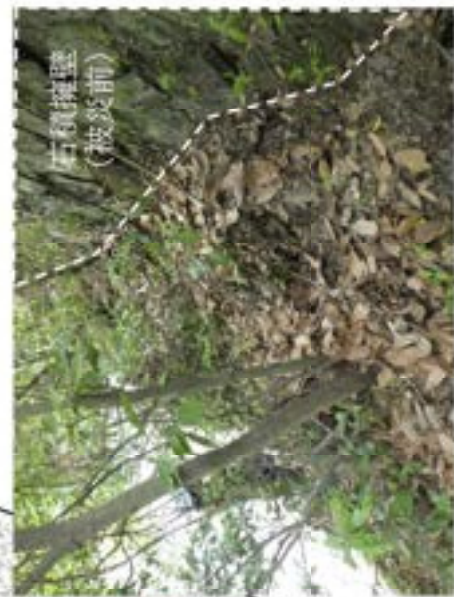
吐口周辺平面図

○トンネル吐口の対岸は、盛土に石積擁壁が設けられた構造。

○トンネル式放流設備からの放流による打上げのため、擁壁の基礎が洗掘され崩落したと推察。

石積擁壁
(被災前)

- ① 関電道路法面の崩落については、トンネル式放流設備からの約600m³/s放流中に、複数回にわたって崩落したことから、繰り返し発生した放流水の打ち上げが、石積擁壁の基礎部を徐々に洗掘させて、背面土砂の吸い出しを受けたことが原因と推察される。
- ② 白虹橋付近右岸の河岸洗掘については、修景的に設置されていた捨石部分が、既往の出水などにより経年的に変化が生じていたところをトンネル式放流設備からの放流水の水衝部となったことが原因と推察される。
- ③ 祠付近への着水については、階段が水衝部に位置し、トンネル式放流設備からの放流水が間欠的に階段を駆け上がったことが原因と推察される。

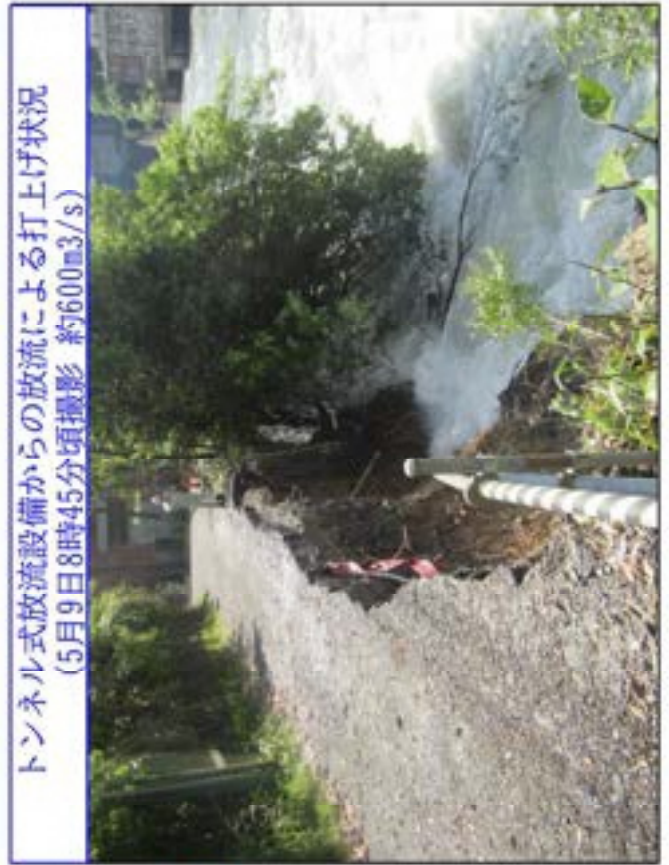
トンネル式放流設備からの放流による打上げ状況
 (5月9日8時45分頃撮影 約600m³/s)

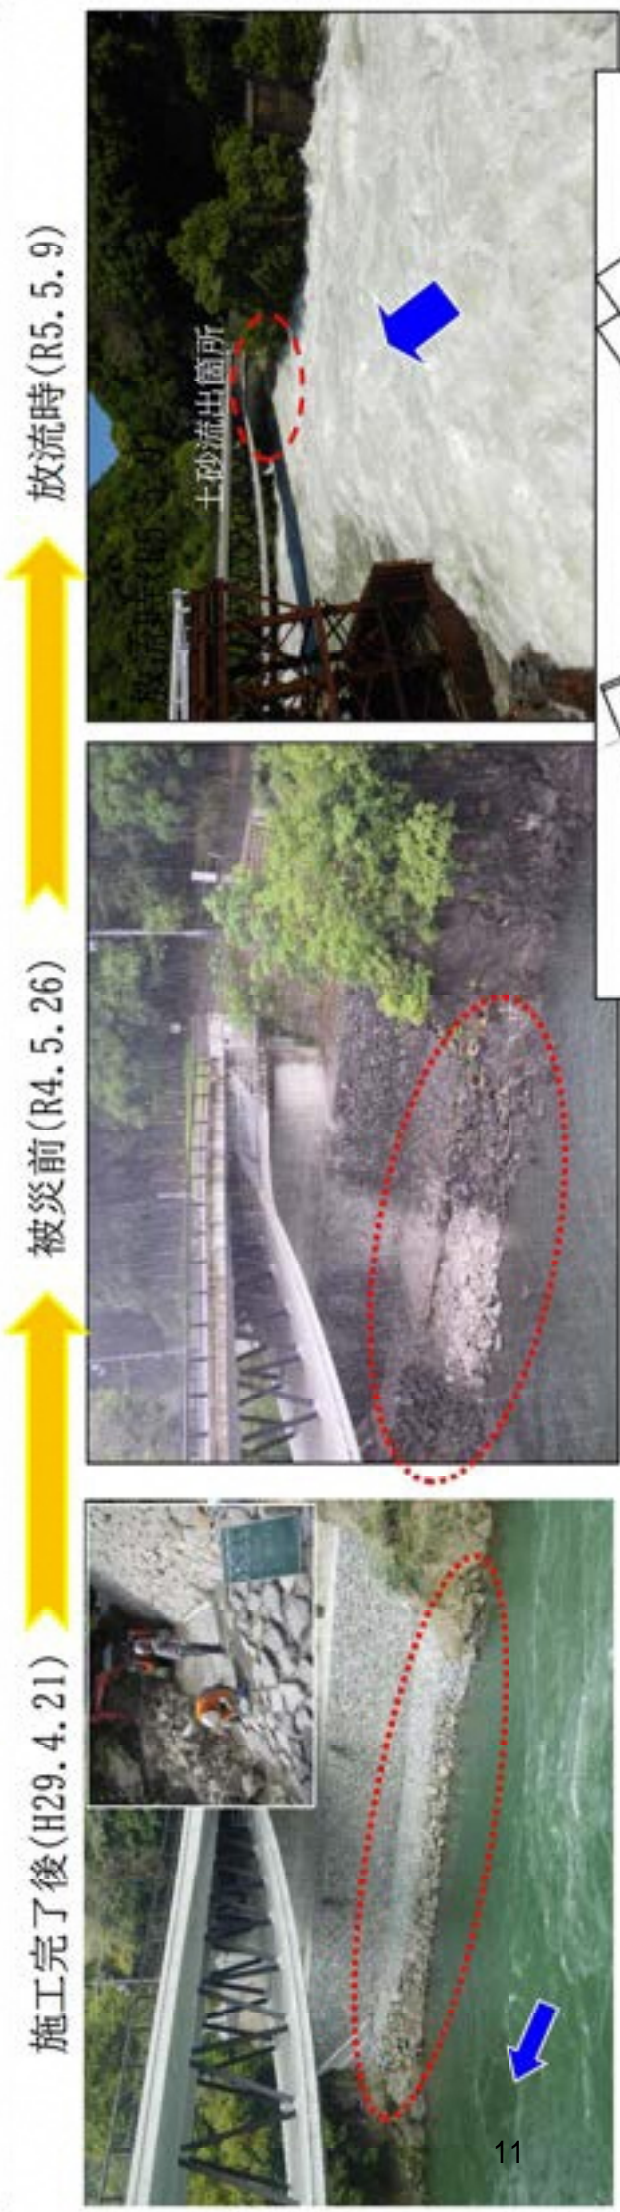
(1) 白虹橋付近下部（右岸）の河岸洗掘【再掲（第1回委員会資料）】

○施工時には根固め部に埋戻し後に捨石がされていたが、トンネル式放流設備からの放流により、玉石コンクリート前面付近の河岸が洗掘（土砂流出）したと推察。

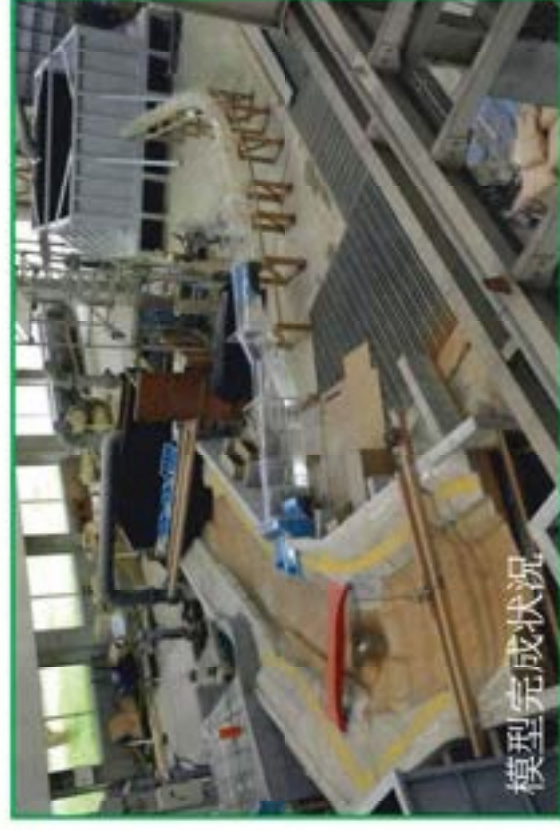
✓ 縮尺 1/40

- (1) トンネル洪水吐き模型（導流部～吐口部）
導流部・整流部・ゲート室部・減勢池部は、
透明アクリル製とし、吐口部の模型は主に木材で製作。

河道は横断形状をベニヤ製の横断版で再現し、中込土砂で粗整形した上にモルタル整形して製作。

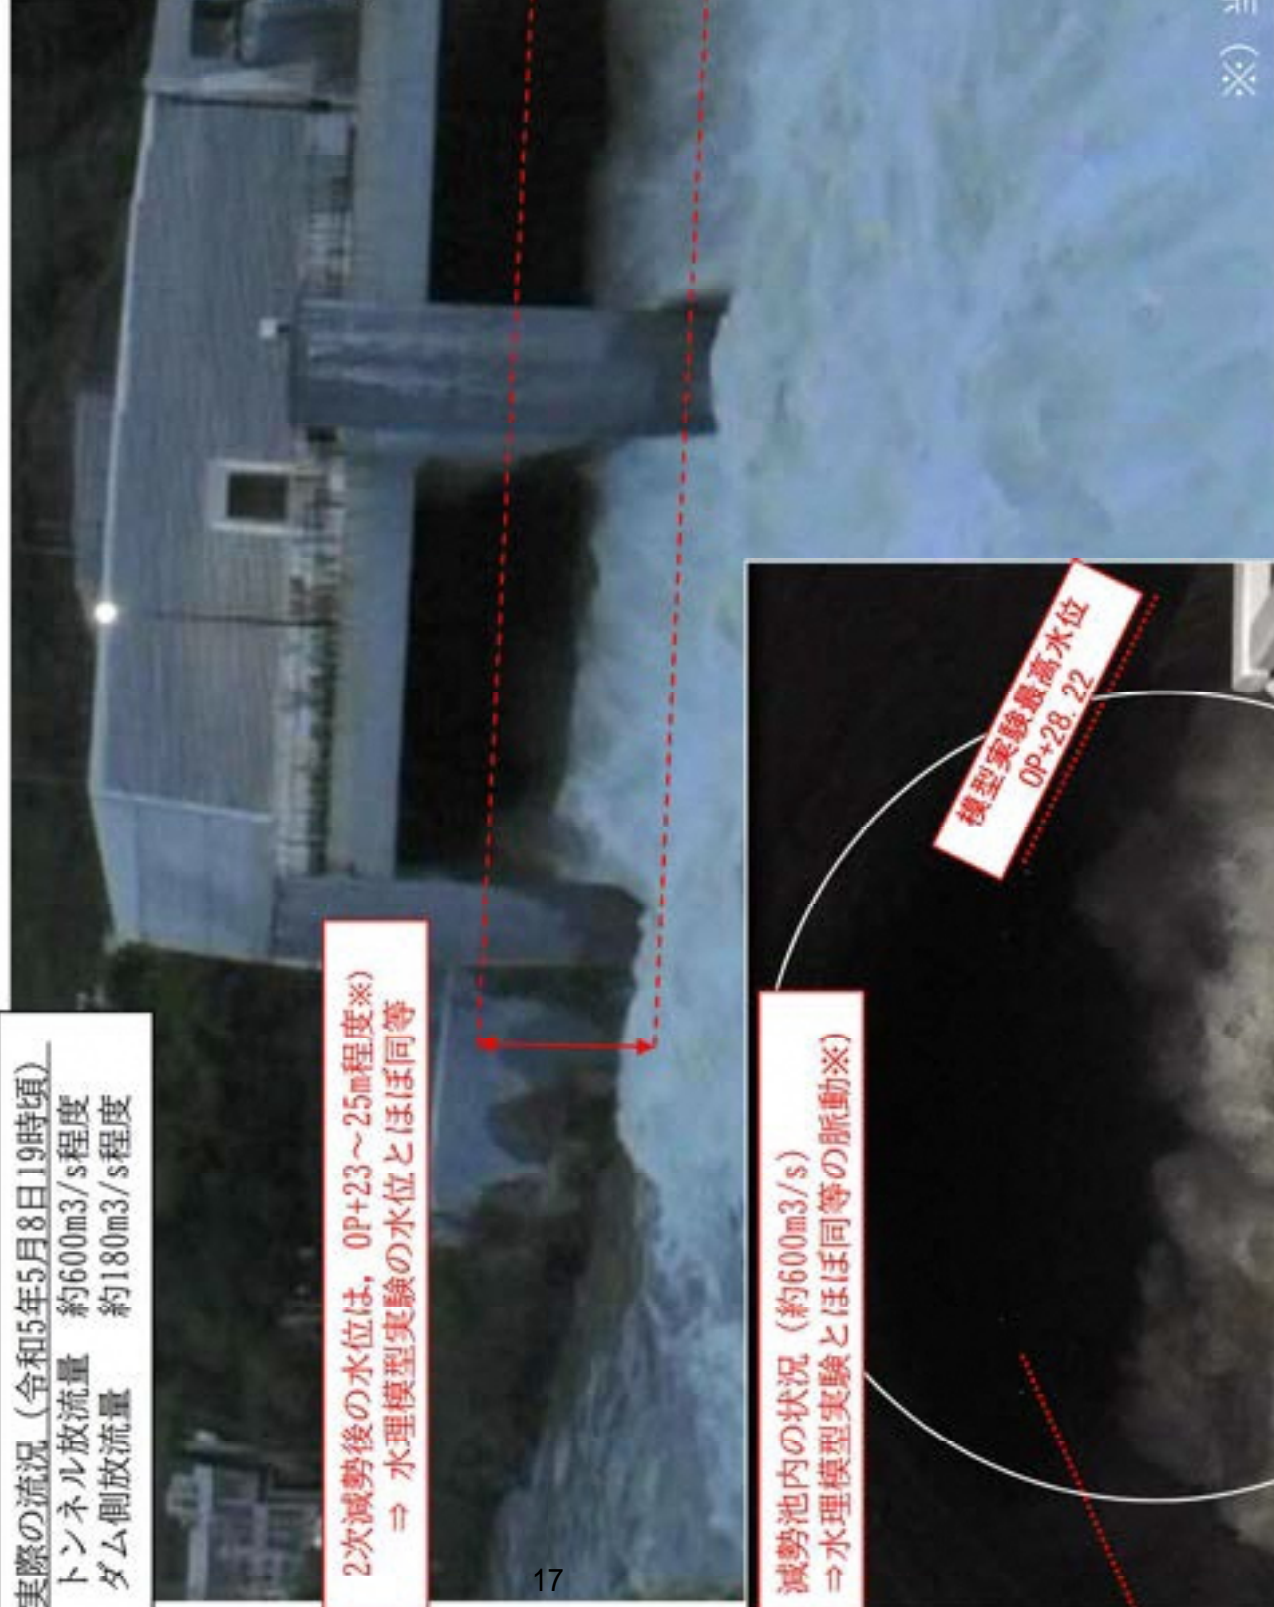
実際の流況（令和5年5月8日19時頃）
トンネル放流量 約600m³/s程度
ダム側放流量 約180m³/s程度

2次減勢後の水位は、OP+23～25m程度※
⇒ 水理模型実験の水位とほぼ同等

減勢池内の状況（約600m³/s）
⇒ 水理模型実験とほぼ同等の脈動※

模型実験最高水位
OP+28.22

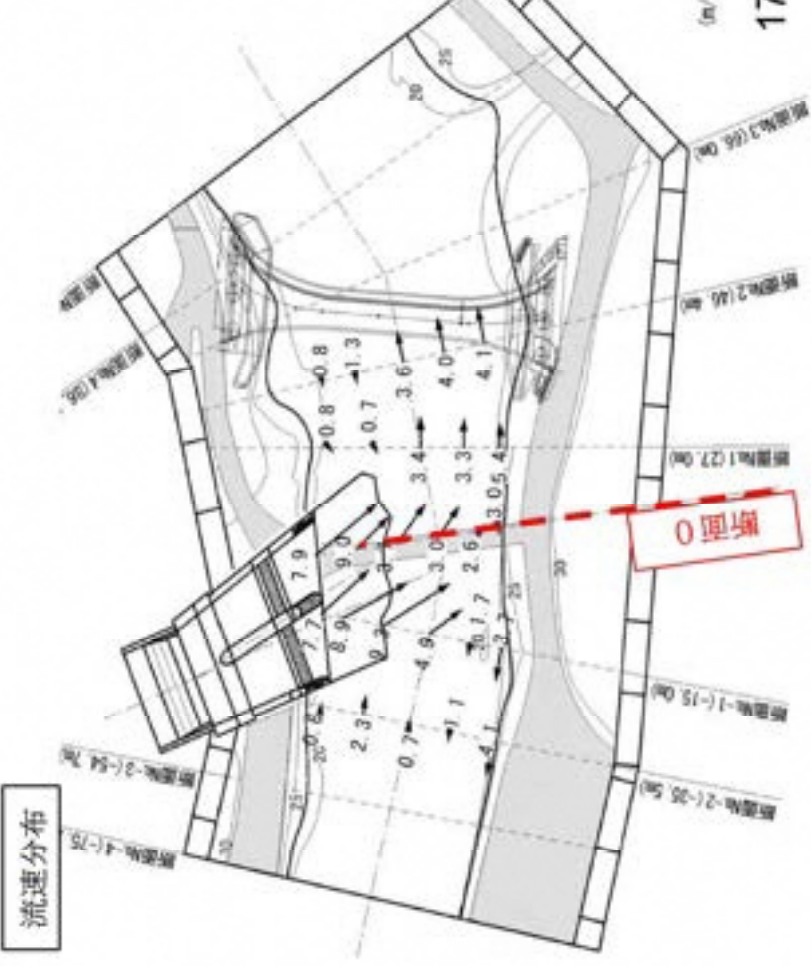
トンネル式放流設備694m³/s ダム放流量0m³/s

水理模型実験では、対岸部は弱い湧き上がりが生じる程度であり、最高水位の最大値もOP. 23.790m程度の結果であったが、実際には高い標高までトンネル式放流設備からの放流による打上げが生じた。

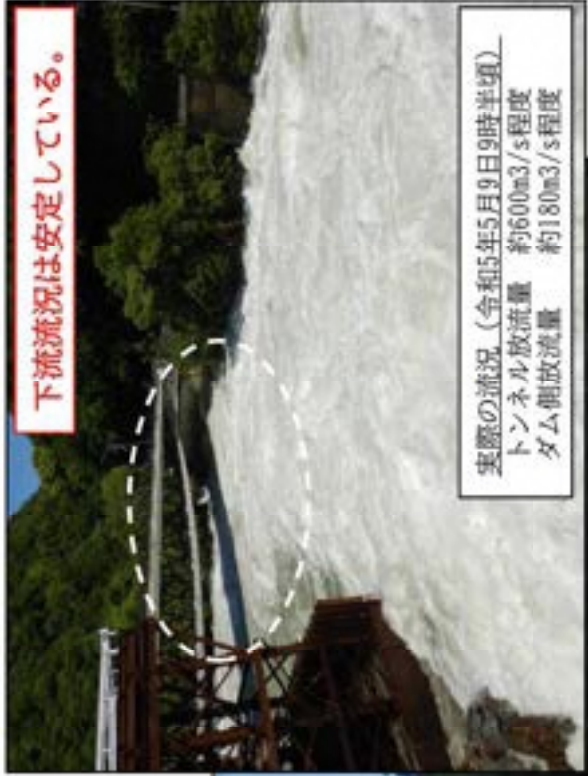
実際の流況（令和5年5月8日19時頃）
 トンネル放流量 約600m³/s程度
 ダム側放流量 約180m³/s程度

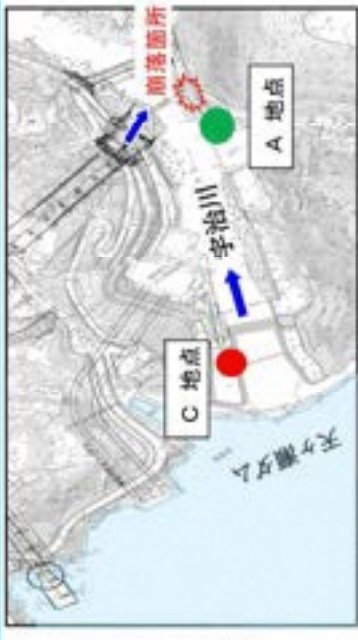
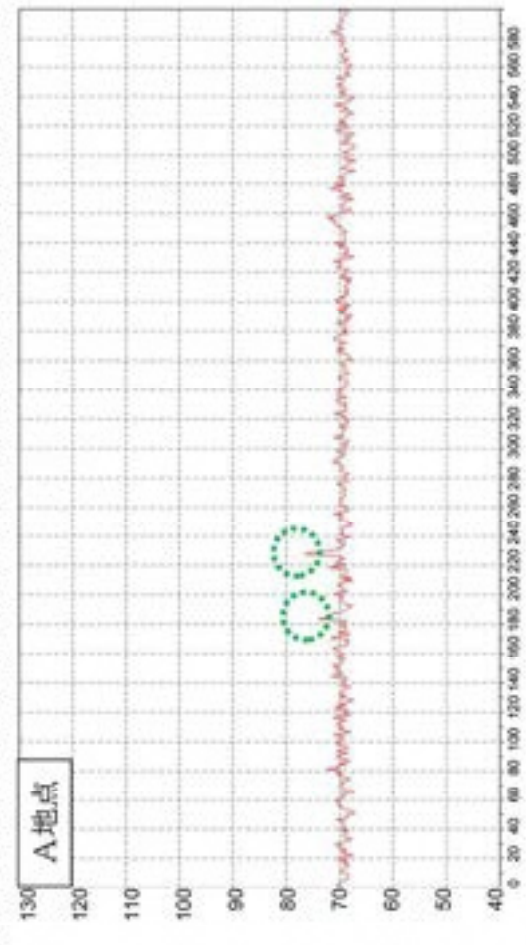
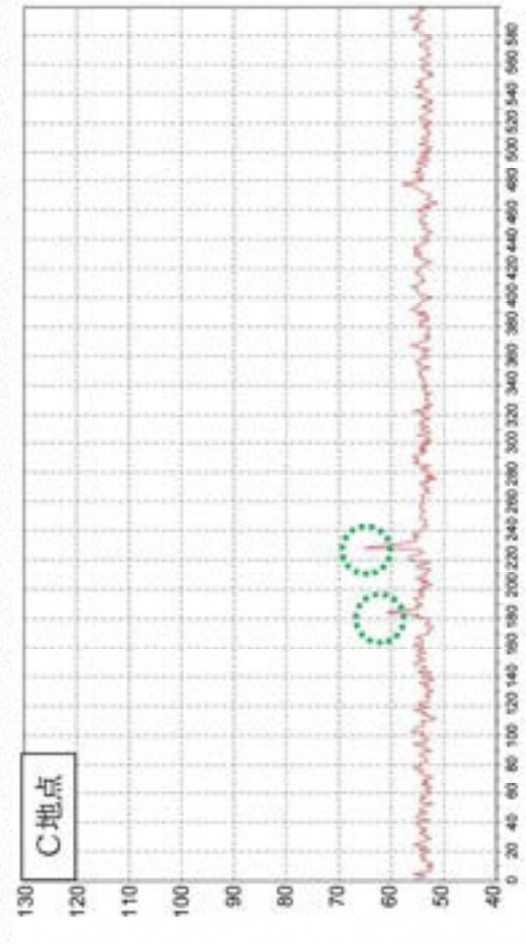
- 低周波の常時観測データにより、地点AとCで同じタイミングで取得された音を確認。
- 5月9日の1時15分頃、4時15分頃に他の時間に見られない大きなレベル変動を示す特徴から、崩落のタイミングであると推察。

縦軸：音圧レベル (dB) 横軸：時間 (s) ●...取得された音圧レベルから崩落のタイミングと推察されるもの

1 時 15 分頃

4 時 15 分頃

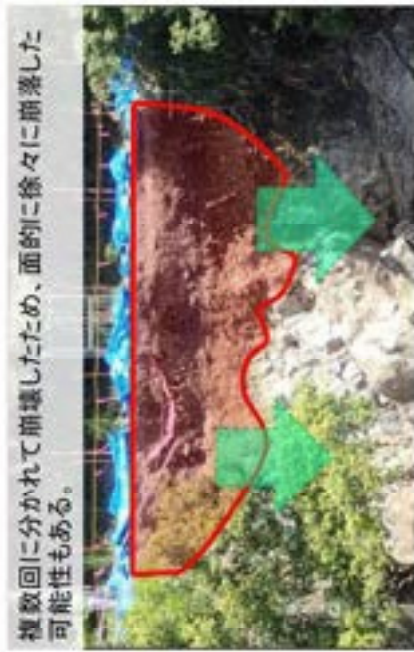
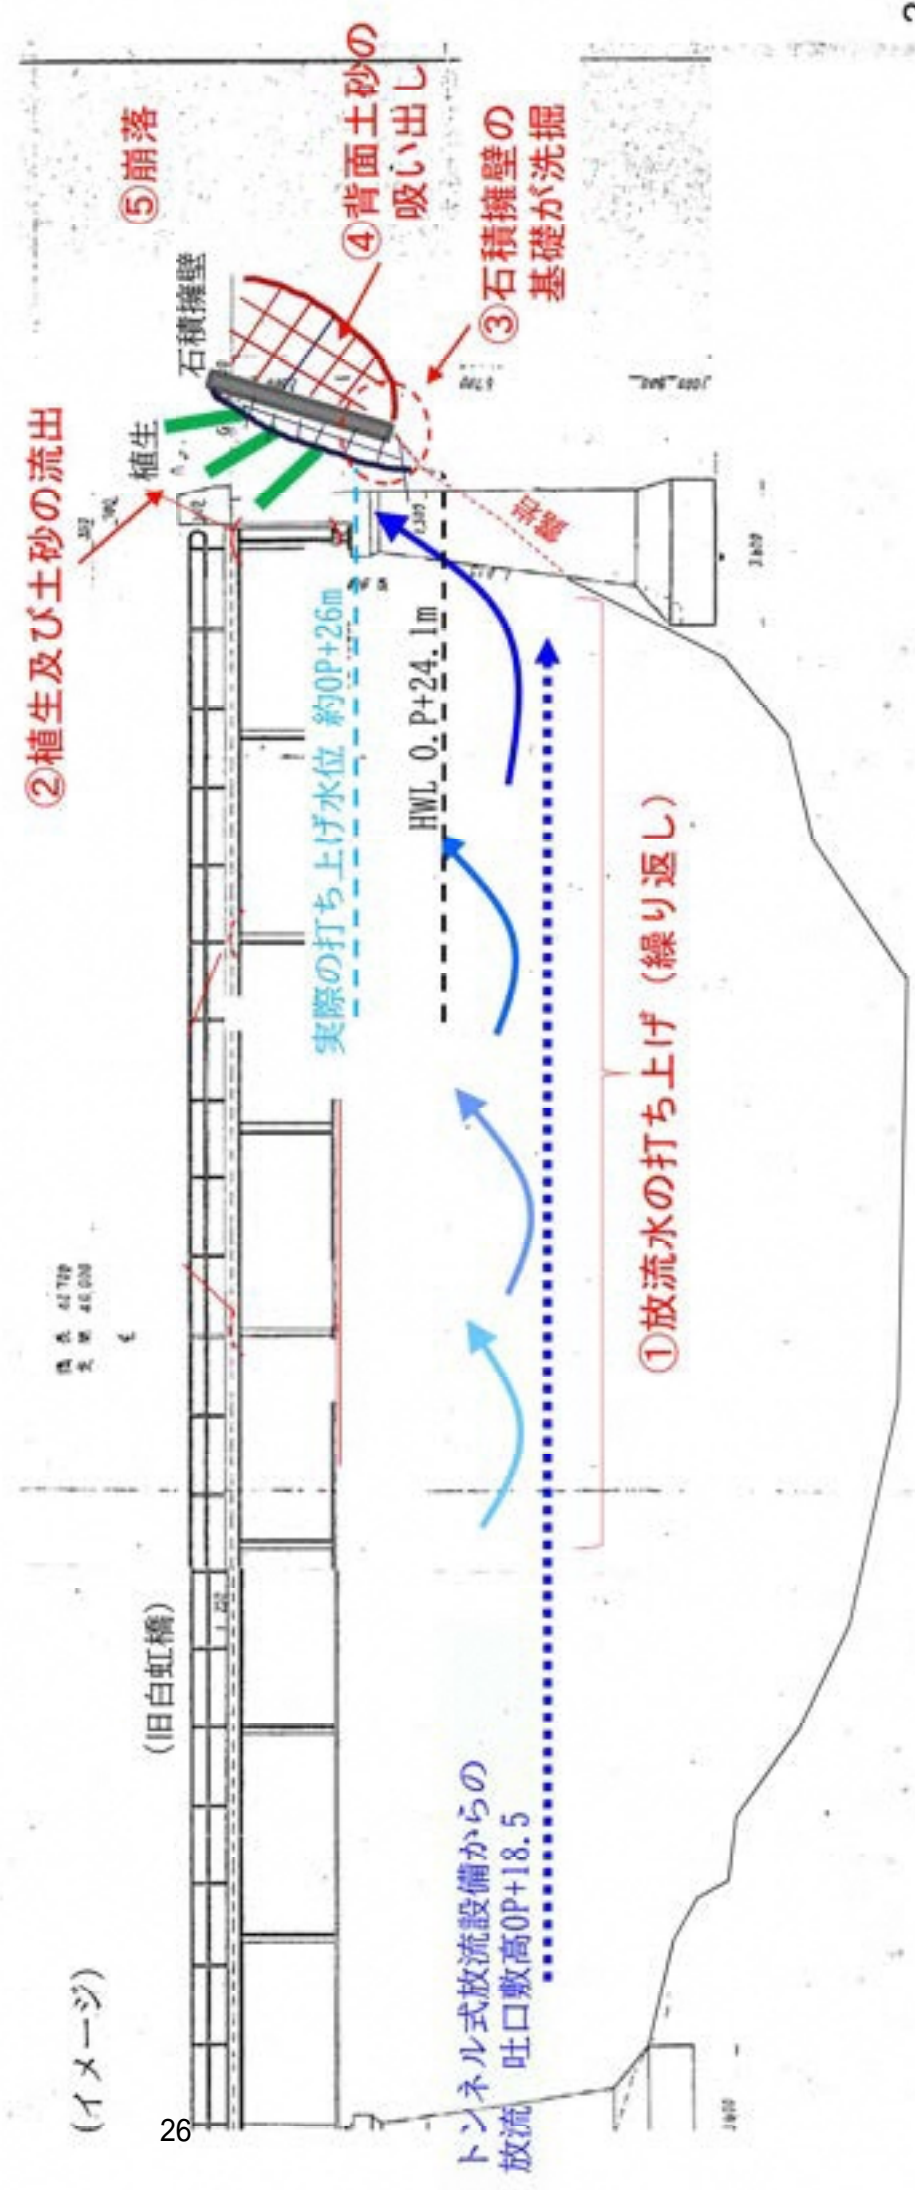
○トンネル式放流設備の放流増量中に崩落せず、600m³/s放流継続中に一定時間経過後、複数回にわたって崩落したことを鑑みると、繰り返し放流水の打ち上げが石積擁壁の基礎部を徐々に洗掘させ、背面土砂が吸い出されたことが要因と推察。

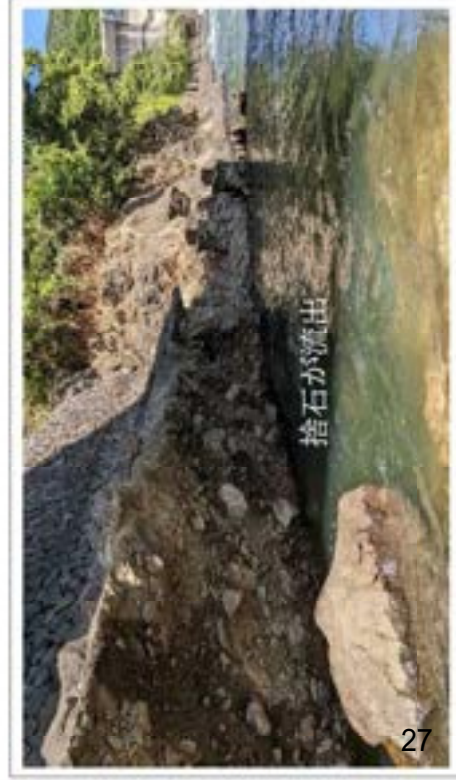
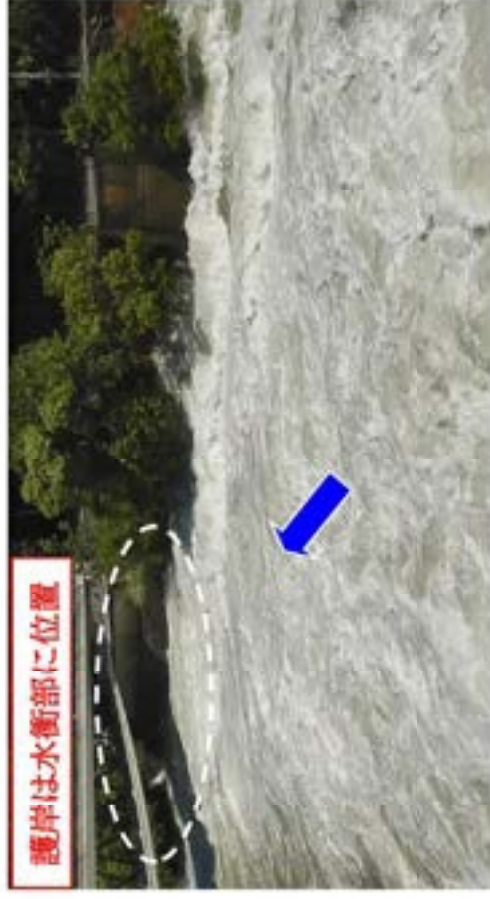
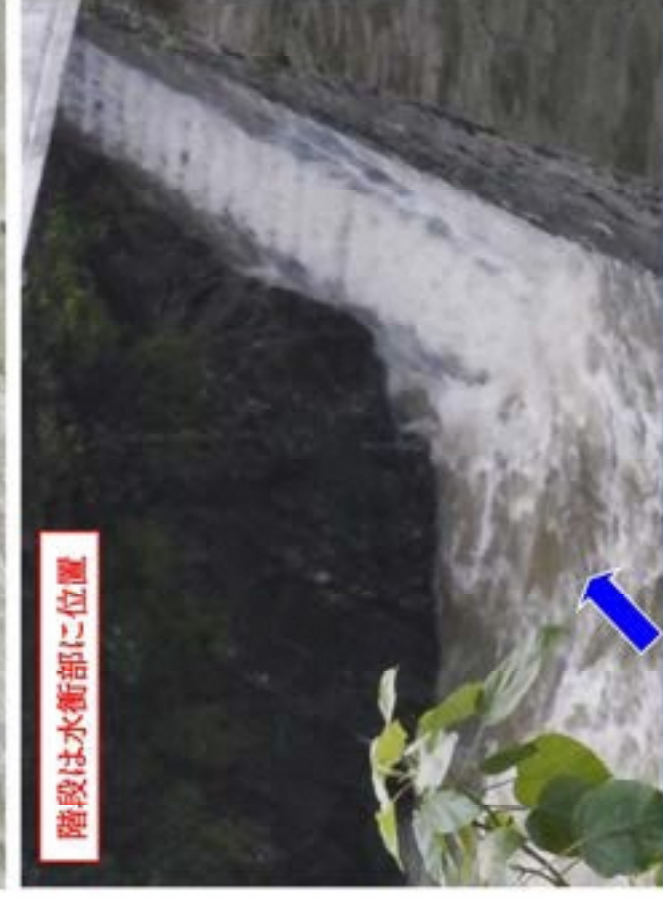
白虹橋 橋台

- 白虹橋付近下部 (右岸) は、トンネル式放流設備からの放流の水衝部となったことが要因であり、それにより、護岸前面部分の捨石が流出され、洗掘が生じた。
- また、祠付近への着水は、階段が水衝部に位置し、放流水が階段を駆け上がったことが要因。

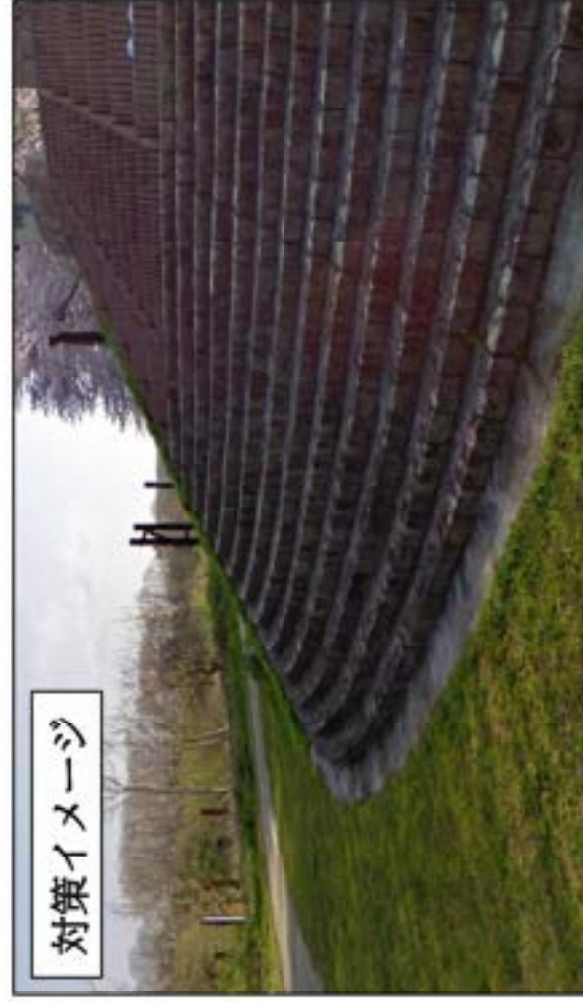
②白虹橋付近右岸の河岸洗掘 階段形状 (案)

白虹橋右岸側の護岸本体は機能を喪失することなく健全な状態を保っているが、埋め戻された土石が洗掘を受けているため、**流水の影響に耐え得る構造**で修景する。

※景観に配慮し、鉄平石による表面仕上げとする。
