トンネル放流による道路法面崩落箇所等の本復旧工事について

天ケ瀬ダムトンネル式放流設備による 被災箇所等の本復旧及び対策について

国土交通省 近畿地方整備局 淀川ダム統合管理事務所 令和5年12月

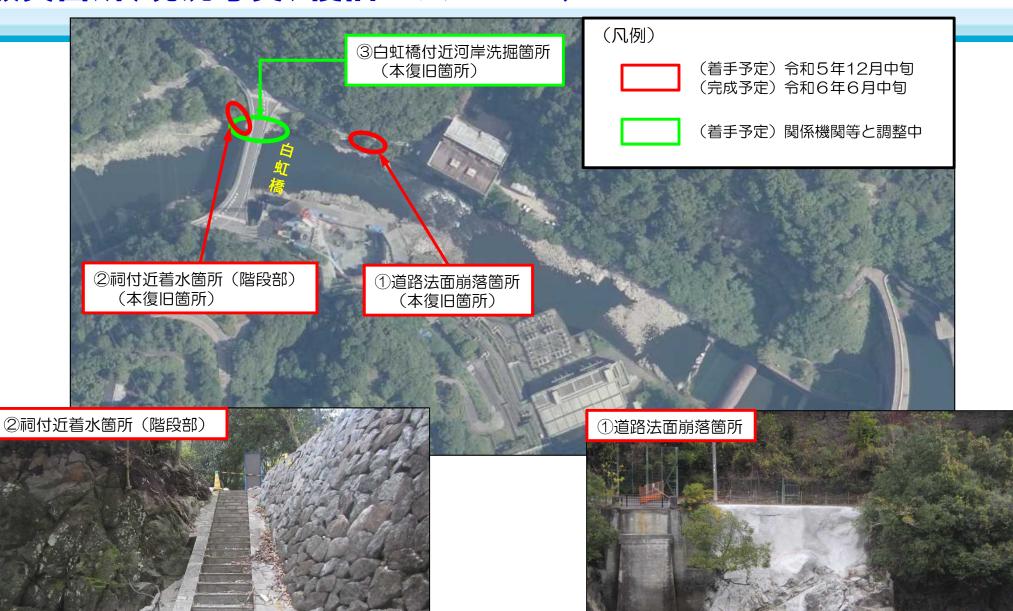
被災箇所(現況写真、復旧スケジュール)

令和5年11月28日撮影

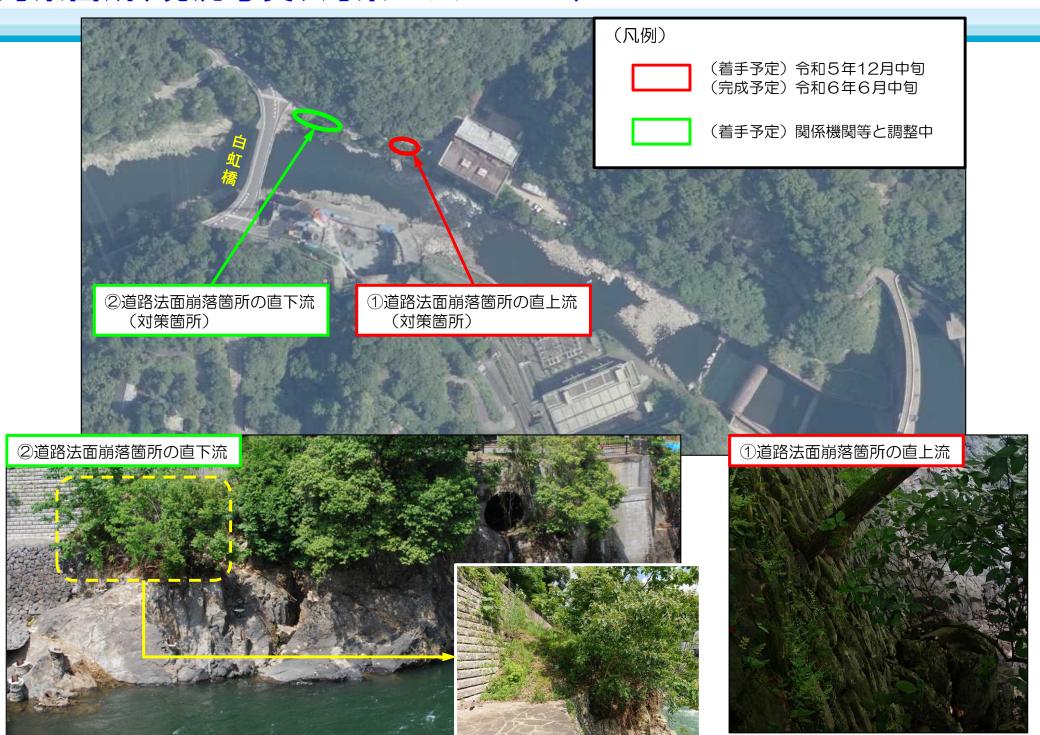
対策箇所(現況写真、対策スケジュール)

令和5年11月28日撮影

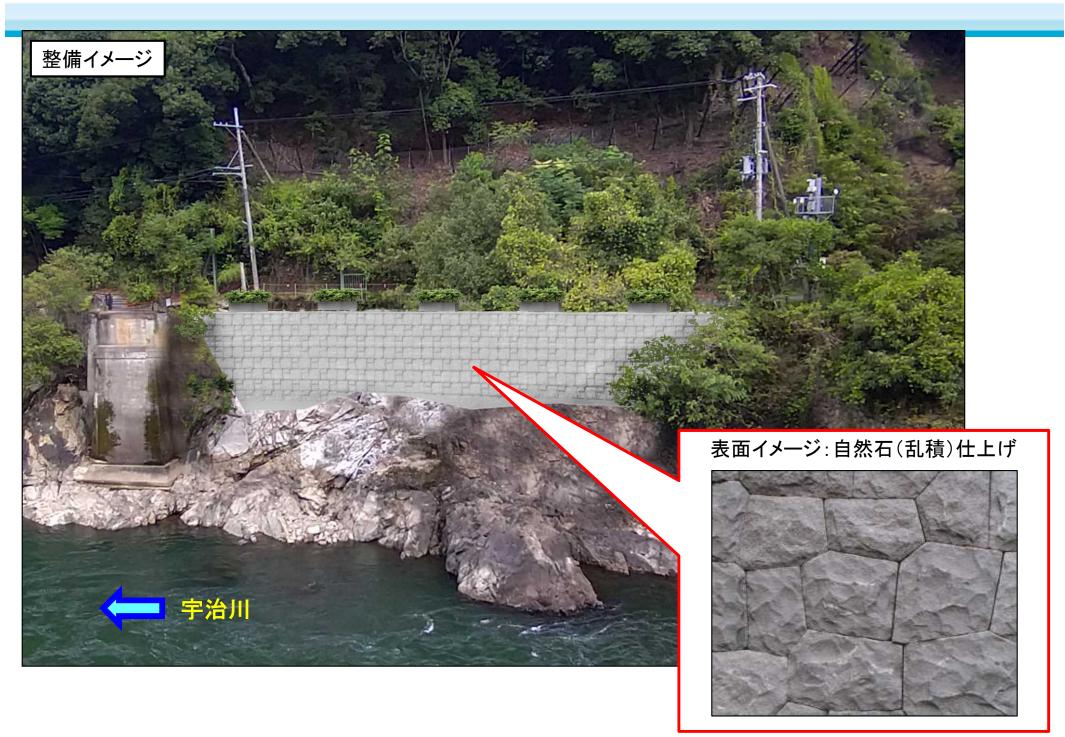
①道路法面崩落箇所 (整備イメージ)

① 道路法面崩落箇所(直上流対策箇所含む) 洗掘や吸い出しに耐え得る堅固な構造として、現場打ち擁壁を施工し、そ の前面を仕上げ材により修景を行う。

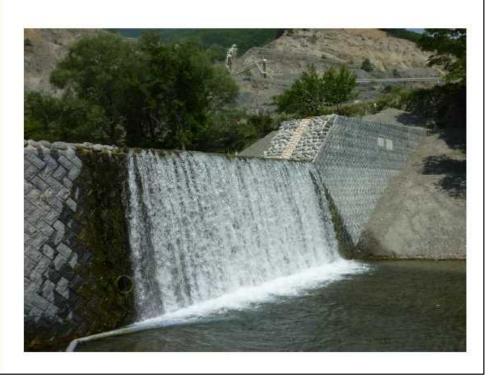
多彩な石積みの表情を再現 施工性を高めた修景工法 リメイクの多様性

土木構造物や建築構造物の既設・新設の仕上面に専用金具を取付ける事で、仕上材を 容易に設置、修景する事ができます。

特に本工法は、仕上厚を抑えた施工が可能でテクスチャーを活かし多様な意匠にする

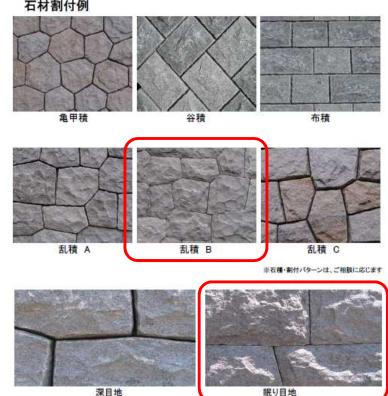
石材割付例

石積には、多くの積方があり、石材の割付はもとより、石材仕上面の見え掛りや、石の 合端のおさめ方等が仕上りに大きく影響してきます。

ラックストーンは、設計条件、コンセプトにあった多様な石積みを再現します。

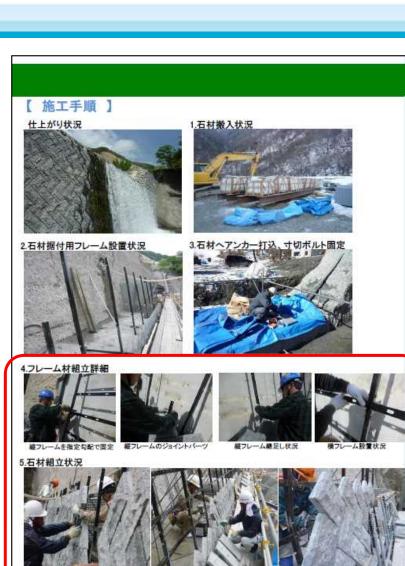
ユニットタイプ(ミニ) 概要・施工フロー

ユニットタイプ(ミニ)は、パネルに取り付ける石種の意匠性と重量を重視し、コスト縮減を要する条件を満たした工法です。

意匠性の高い石材を施した小型の石材パネルを、割り付け図に基づき取付けます。 既設接壁をはじめ、鋼管杭や鋼矢板の前面化粧に適しています。

最小パネルで約40kg程度になります。

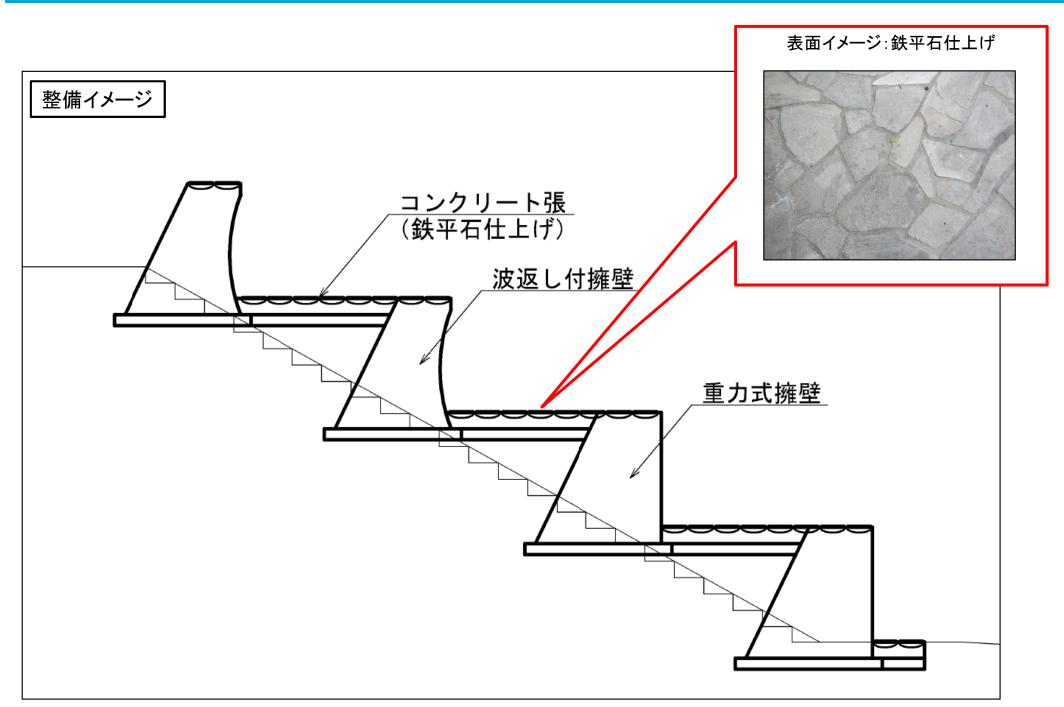
②祠付近着水箇所(階段部)(整備イメージ)

天ケ瀬ダムからの流水が階段を駆け上がらない構造として、既設階段を取り壊し、波返し付擁壁等を施工する。
