## トンネル放流による道路法面崩落箇所等の本復旧工事の完了について

この度、「道路法面崩落箇所（直上流対策箇所含む）」及び「祠付近着水箇所（階段部）」の本復旧工事が令和 6 年 6 月 14 日に完了したので報告します。

### 2. 工事内容（資料 1）

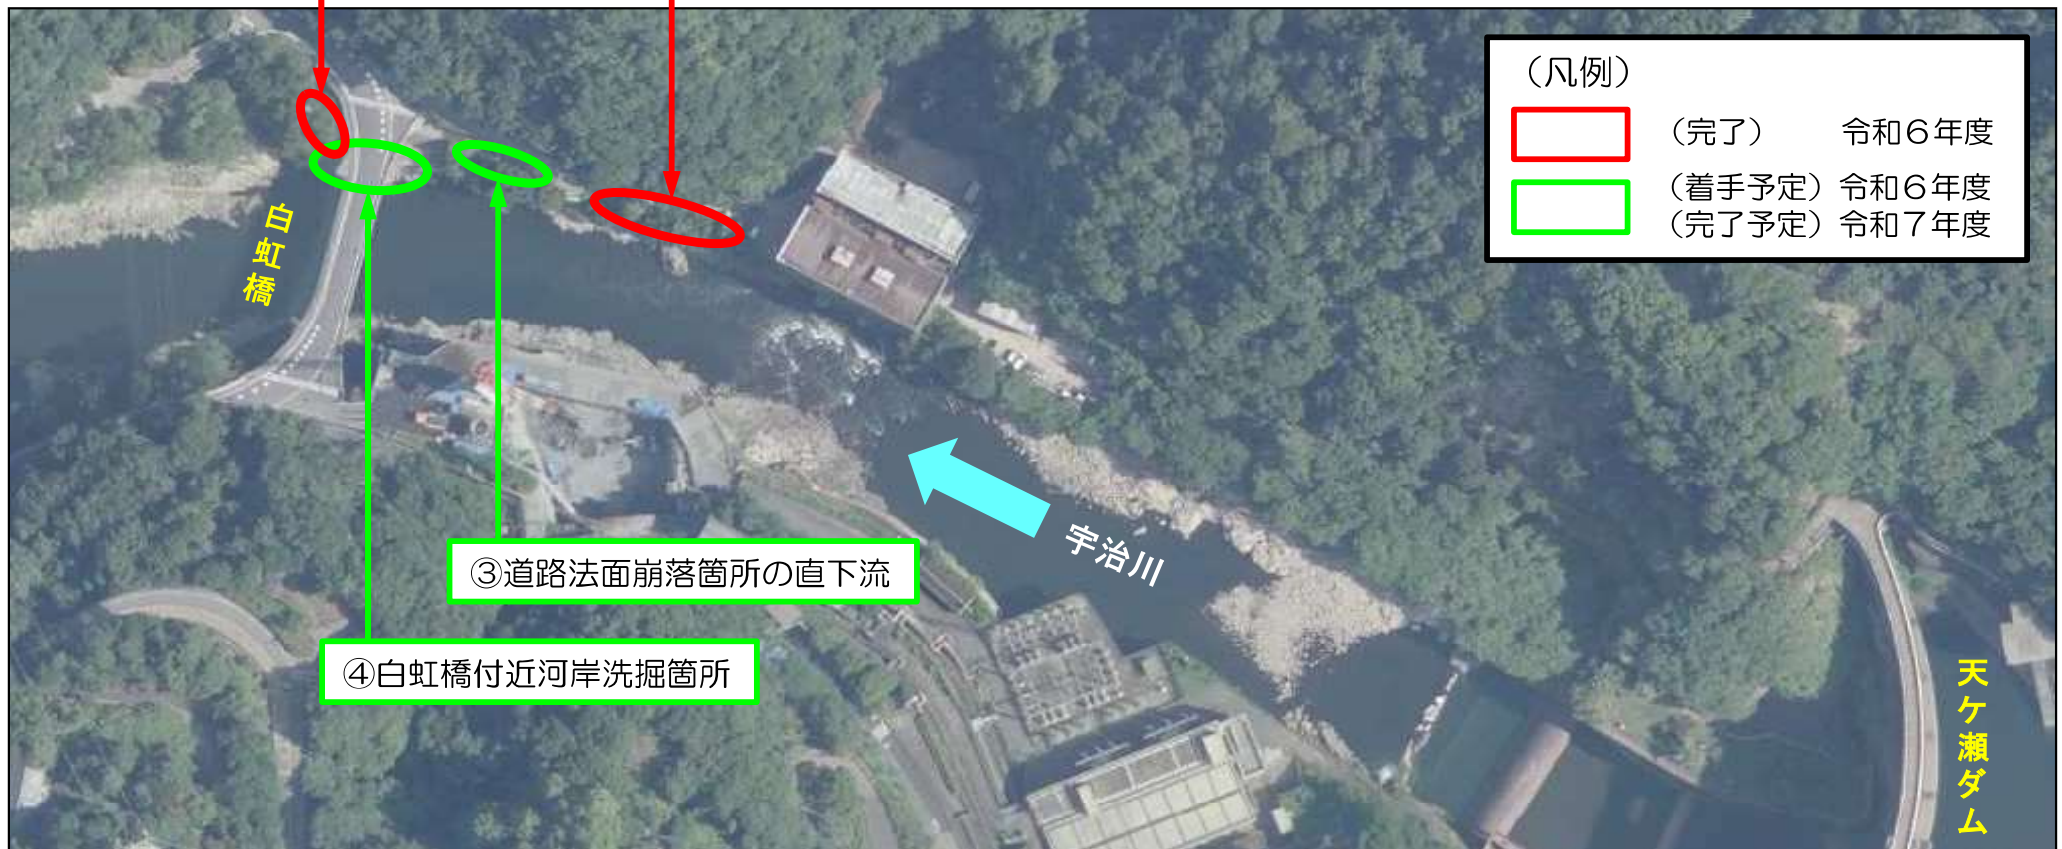
②祠付近着水箇所(階段部)

①道路法面崩落箇所(直上流対策箇所含む)

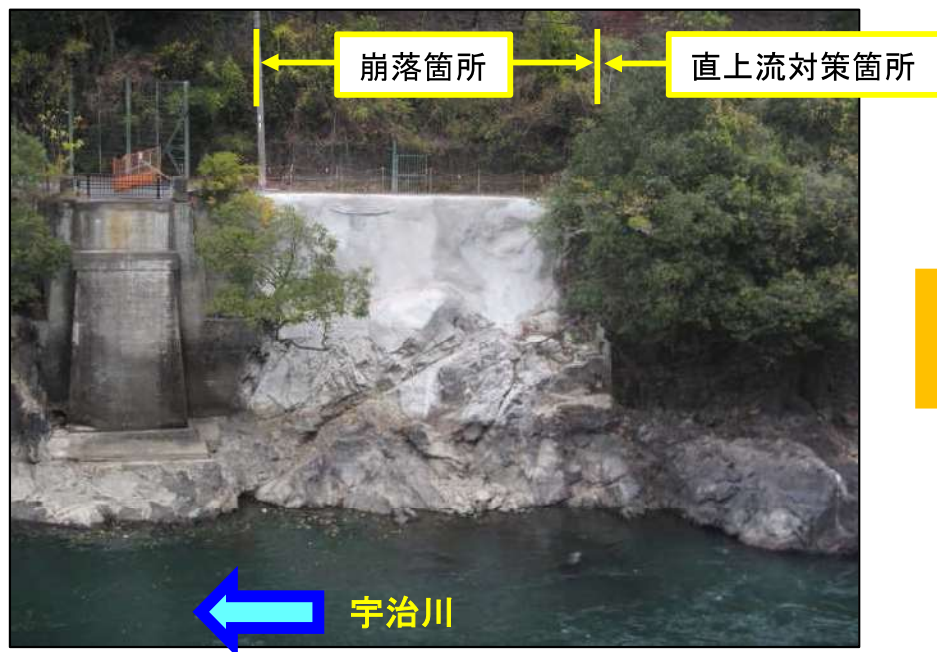
着手前(令和5年11月28日撮影)

# ①道路法面崩落箇所(直上流対策箇所含む)

※令和5年6月15日に応急復旧済み。

洗掘や吸い出しに耐え得る堅固な構造として、現場打ち擁壁を施工。なお、景観配慮・修景のため、擁壁前面に自然石を用いた埋設型柵を採用。

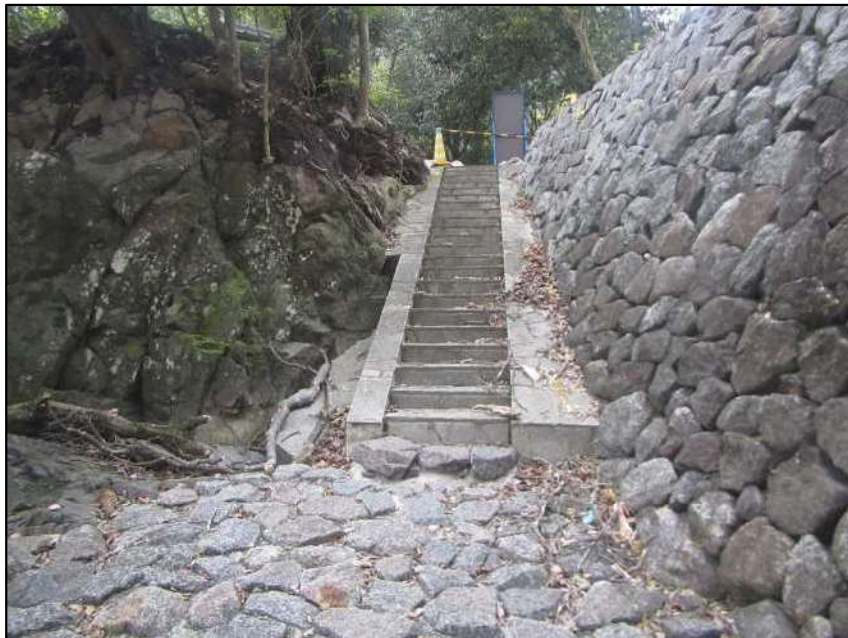
着手前(令和5年11月28日撮影)

## ②祠付近着水箇所(階段部)

天ヶ瀬ダムからの流水が階段を駆け上がらない構造として、既設階段を取り壊し、波返し付擁壁を施工。なお、景観配慮・修景のため、平場部分は周辺の意匠に合わせ鉄平石仕上げとした。
