# 西山古墳発掘調査報告書

(小倉町西山 74 - 41 他)

宇治市教育委員会

1. 本書は、宇治市埋蔵文化財発掘調査報告書の第81集にあたる。
2. 本書は、宇治市教育委員会が平成22年度に実施した国庫補助事業による西山古墳の発掘調査の成果をまとめたものである。
3. 本書で使用する座標は、ITRF（国際地球基準座標系）に準拠した世界測地系国土地標第VI系を用い、地図中で方位記号の指し示す方角は、座標北である。また、高さの基準面には、東京湾平均海面（T. P.）を用いた。
4. 本書は、発掘調査の記録である基本的な写真を図版として後半に取りまとめ、図面は本文中の挿図として収録することとした。
5. 本書収録の遺構図面は、現地でデジタル測量した図面を下図とし、整理作業によって変更を必要とした部分には修正を加え、トレースによって仕上げた。
6. 本書に収録する遺物の実測は、大下あかりと桑宮慶一が行い、トレースは桑宮慶一が行った。
7. 本書の図版に収録する遺物写真は、寿福写房（寿福 滋）に撮影委託した。
8. 本書の編集・執筆は、宇治市都市整備部歴史まちづくり推進課文化財保護係が担当し、実務を桑宮慶一が行った。

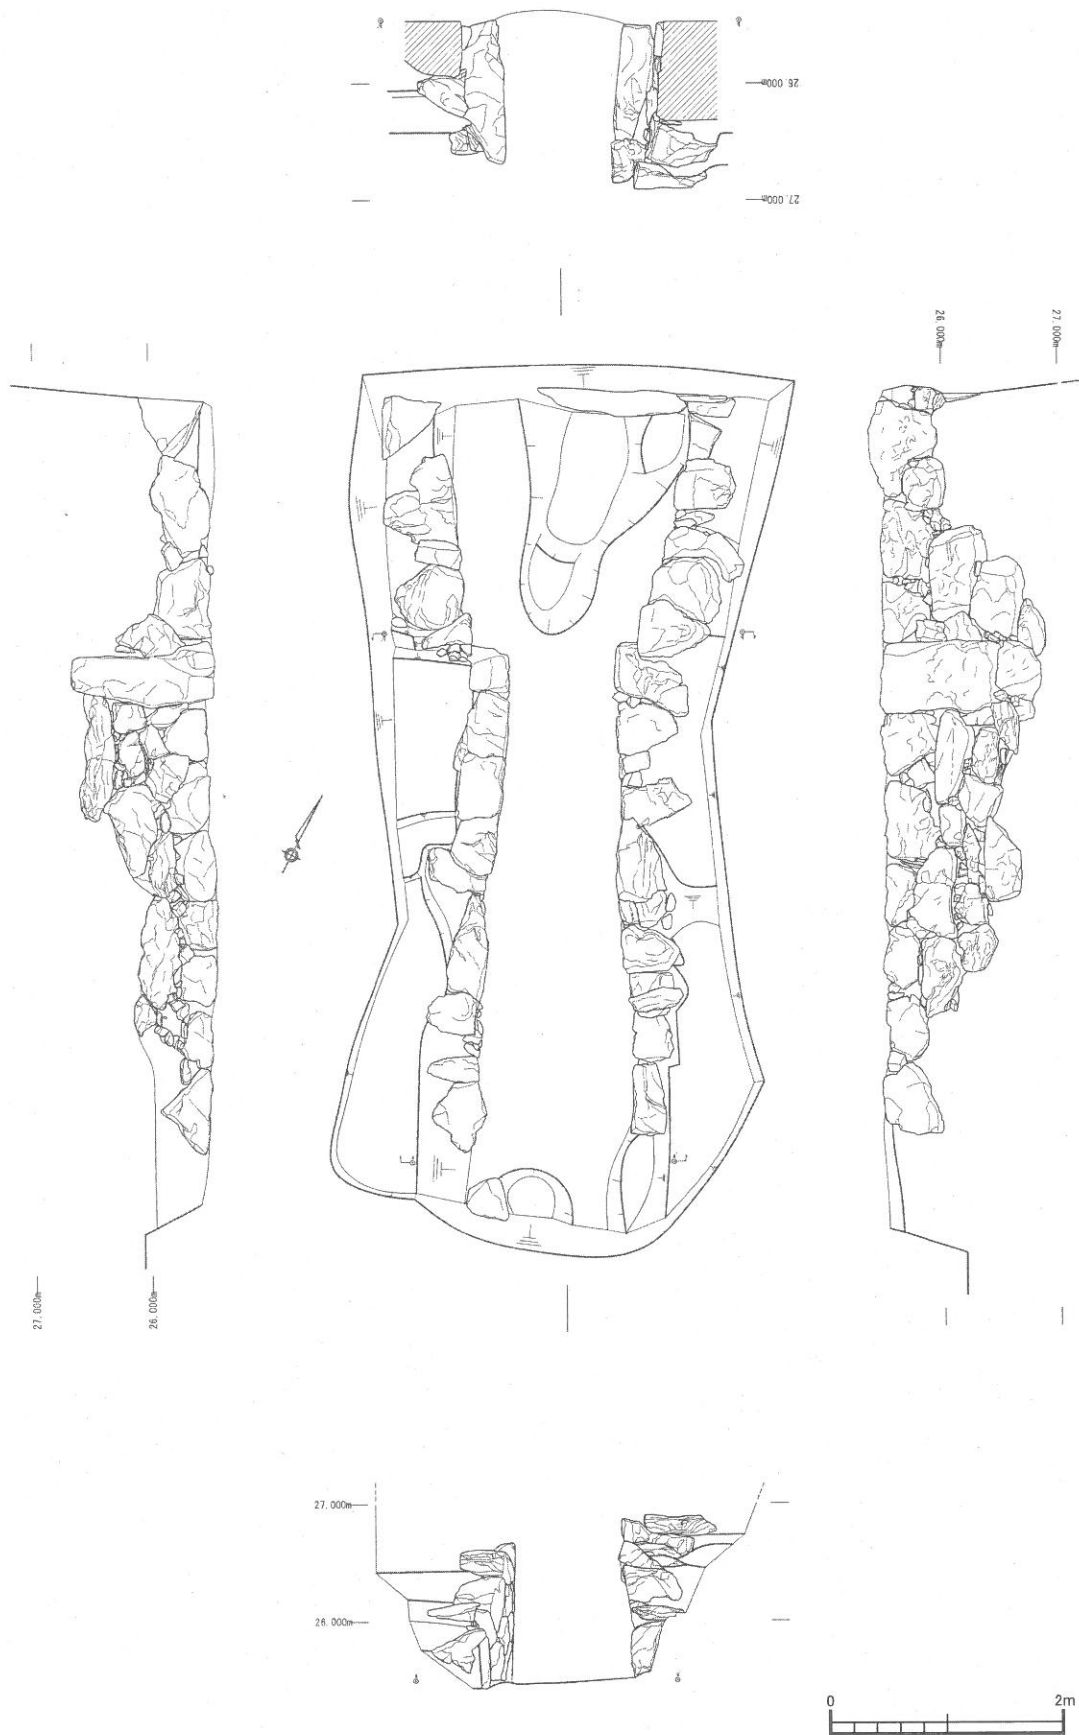
第7図 石室実測図

検出された玄室長は、2.3m、玄室幅は、玄門寄りで1.7m、奥壁寄りの部分で2.1m、玄室の側壁の残存高は、右側壁1段で0.5m、左側壁玄門寄りで、4段1.4mを測る。玄室平面形は、玄門

から奥壁に向かって、広がりを持つ形体を呈している。羨道部は、羨道長4.2m、羨道幅は、玄門寄りで1.1m、入口で1.3m、残存高は、玄門寄り付近で、1.2mを測る。側壁は、下段から上段に向かうにつれて、幅が狭くなる持ち送り構造をしており、羨道部の平面形・立面形は、ともに入口に向かって外開きの状態を示している。

石室の石材は、主にチャートであるが、砂岩の使用も認められる。石室の構築については、大型の石材を、平坦な面が壁面となるように段積みし、その隙間に小型の石を詰めている。大型の石材には、角の取れた自然礫や割り石が使用されている。詰め石として使用されている小型の石材には、大型石材と同様の自然礫や割り石のほかに、平坦面を作り出すために、研磨加工の施された石材の使用も認められる。

詰め石や玄門柱石を除く石材の法量は、長軸が100cmを越えるものもあるが、50cmから70cmほどの石材が多くを占める。石室の構築部分によって、石材の大きさを使い分けているといった規則性は認められない。玄門柱石は、左右両側に据えられており、左側壁で高さ1.0m、右側壁で1.2mと右側が高い。

玄室の床面は、礫床などの痕跡となるものは見つかっていない。羨道入口付近に、拳大の礫が集積して埋まっている土坑が見つかるが、埋土内に、未腐食葉が混入していたため、新しい時期に埋められたものであると思われる。石室内の床に敷くために利用した礫が、何らかの作用を受けて移動し、土坑に埋められたものとも考えられるが、古墳との関連性は不明である。

玄門から羨道部にかけて、幅0.3mから0.5mほどの溝状遺構が検出されている。掘削を行っていないため、深さなどは不明だが、排水溝であると考えられる。

西山古墳は、主体部に伴う埋葬施設の構造は、両袖式の横穴式石室で、その規模は、調査を行っていない部分を含めると、玄室の長さは4.5m、石室全体の長さは8m から 9m になり、墳丘の直径が、16mから18mほどの円墳であったと推測される。築造時期は、石室の形態などから、古墳時代後期（6世紀後半から7世紀初頭）ごろと考えられるが、副葬品などの遺物が出土していないため、被葬者の社会的地位や性格などは明らかにできなかった。それとは別に、古墳の復旧に使われた現代盛土の中からは、弥生土器が比較的多量に出土しており、搬出元は不明だが、近い場所から土を運搬し、使用したものと思われるため、古墳周辺に弥生時代の未確認の遺跡が存在する可能性は高いと考えられる。今回の調査は、西山古墳の石室の構造およびその遺存状態が明確になったことにより、古墳時代後期の小倉・伊勢田地域を治める権力者の存在を改めて確認できたと同時に、西山古墳が歴史的価値の高い文化財として、考古学的な側面から証明できたという点において、意義深い調査であったといえるだろう。

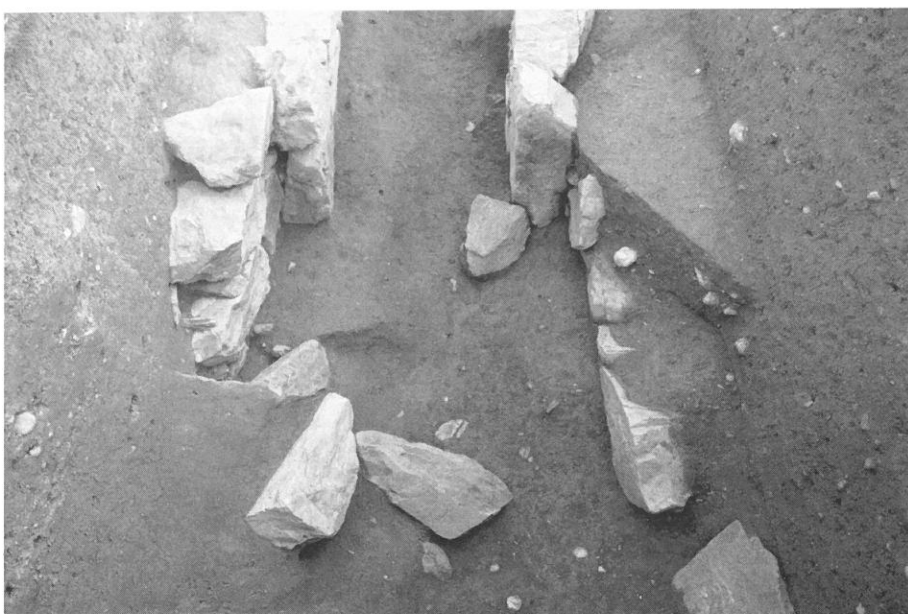
崩落石材検出（北西から）

墳丘盛土が、古墳築造時の盛土でないことは、調査トレンチ壁面の土層堆積状況からも読み取ることができる。図の1層と2層は現代盛土である。若干の差異が認められるものの、基本的には同質の土である。出土遺物は、弥生土器片などの古相の遺物のほかに、現代の緑色ガラス瓶の破片も混在していた。層幅は、1層と2層を合わせて、2.7mになり、その深さは、石室内底部にまで及んでいる。開口していた石室に土を盛り、現在の形状に復旧した痕跡をうかがえる。3層、4層および8層は、復旧される以前の旧表土である。5層と6層の間に挟まれた状態で堆積している礫は、石室の石材として、使用されたものと思われ、石室内に崩落した石材であると考えられる。石室内の地山面の直上に堆積している7層の埋土から、わずかながら瓦器碗の破片が出土していることから、中世に古墳の再利用が行われていた可能性が考えられる。8層と9層は、古墳築造時の裏込め埋土かあるいは盛土が削平されずに残っているもので、その残土高は、玄室の左側壁側で、石室内の7層下の地山上面から1.5mほどである。今回の調査において、石室内から、副葬品などの遺物が見つかっておらず、このことから、西山古墳が、盗掘や石材の抜き取りなどによって、長期にわたり、荒廃していた状況が想像される。

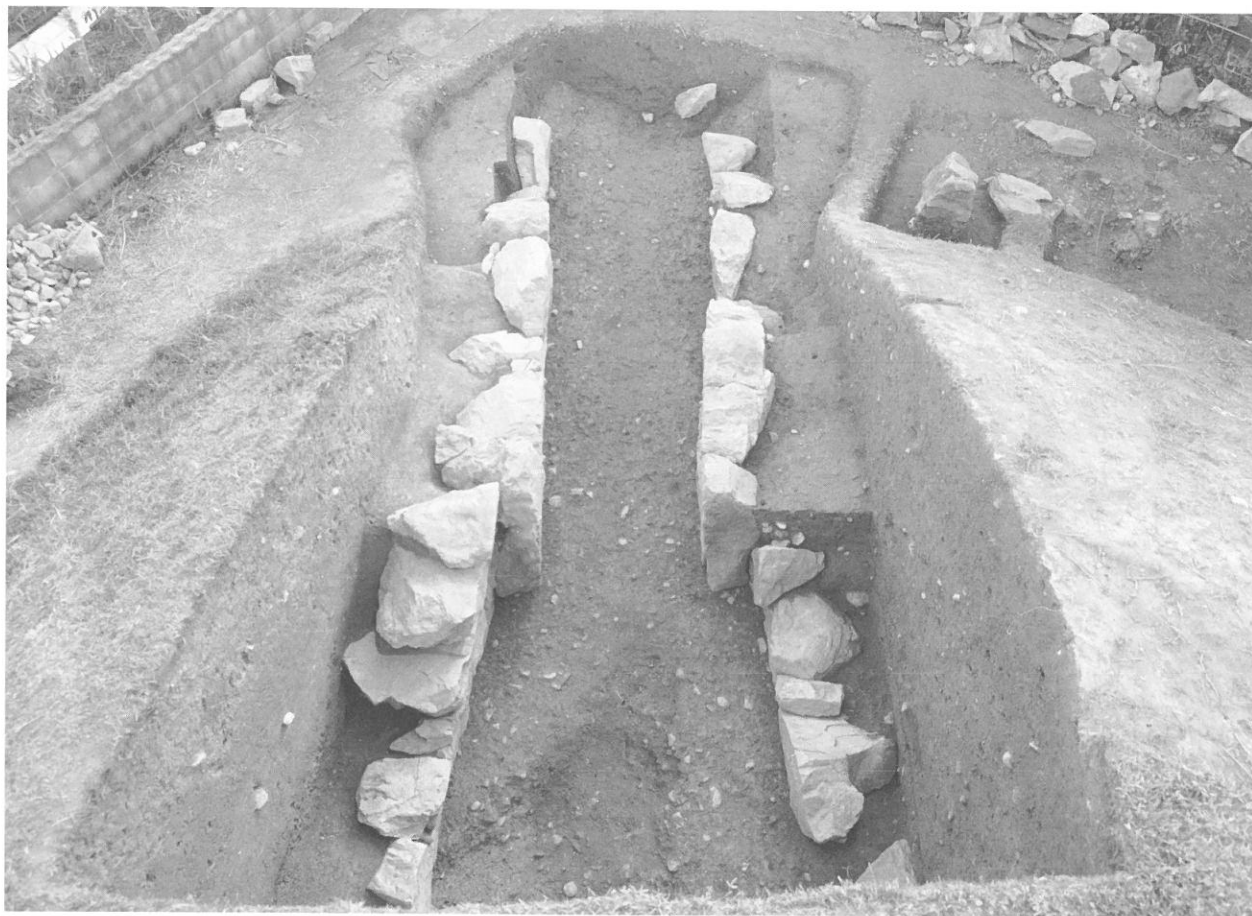
石室完掘（北西から）

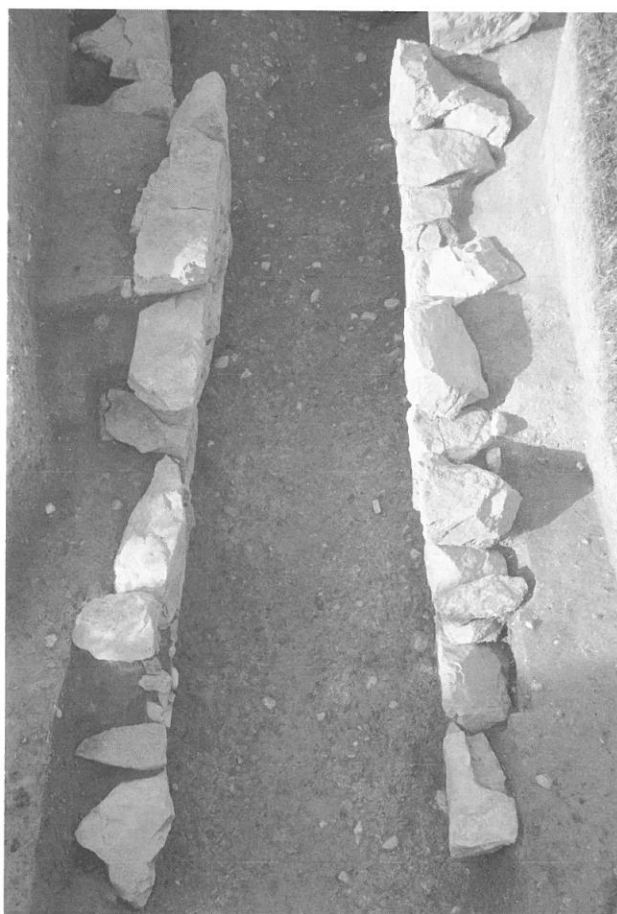
石室羨道部完掘（南東から）

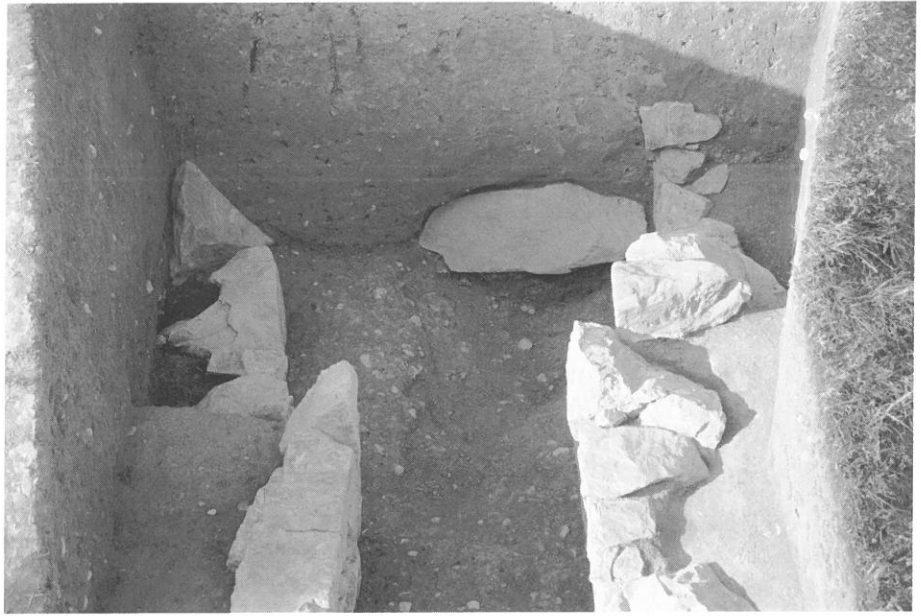
石室玄室部完掘（南東から）

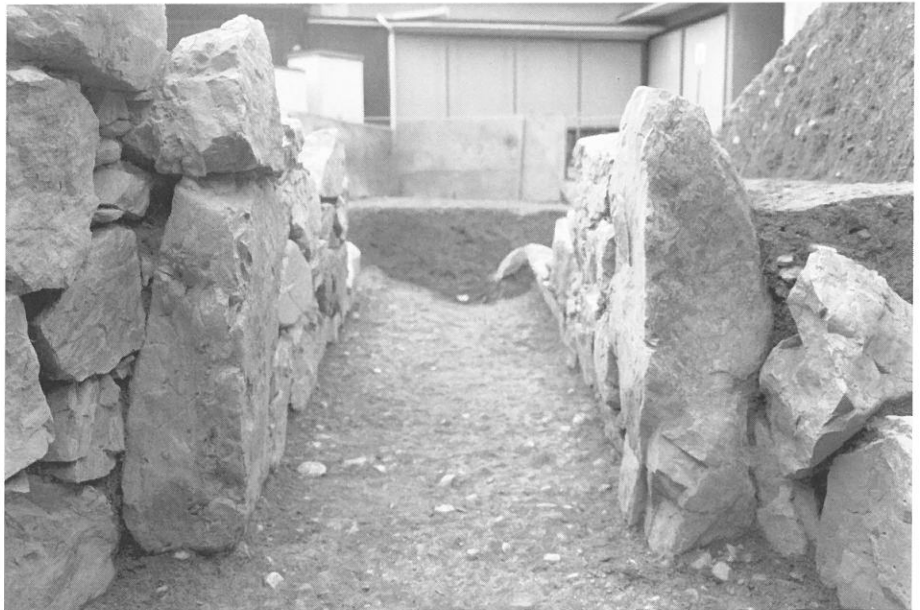
石室玄室部玄門（北西から）
