## 雨水貯留施設（目川・堀池・半白貯留管）整備工事の進捗状況について

### 1. 雨水貯留施設（目川貯留管）整備工事

令和 4 年 4 月に推進機械が原因不明により掘進停止となった件について、停止原因の調査結果と工事再開に向けた今後の進め方について報告いたします。

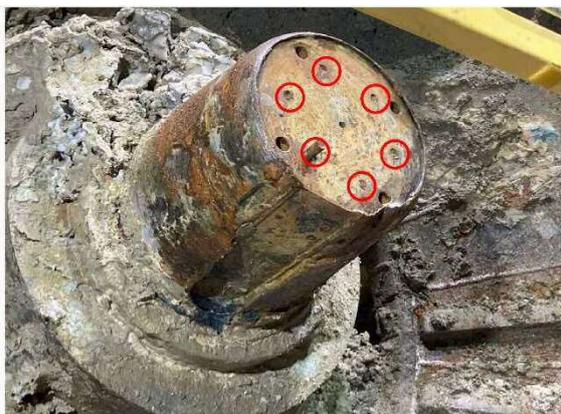
①エンドワッシャー固定ボルトが破断

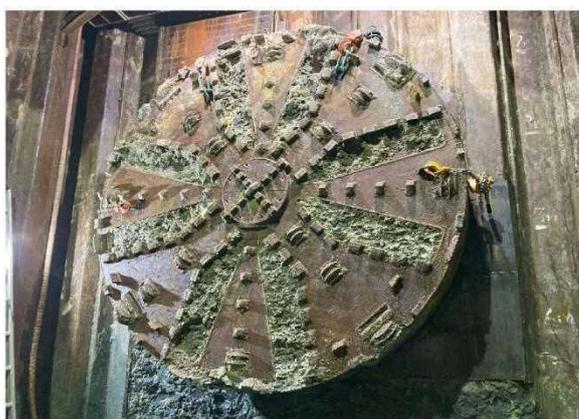
②推進機械内部に土砂が充満

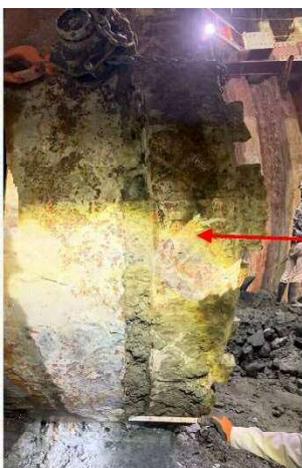
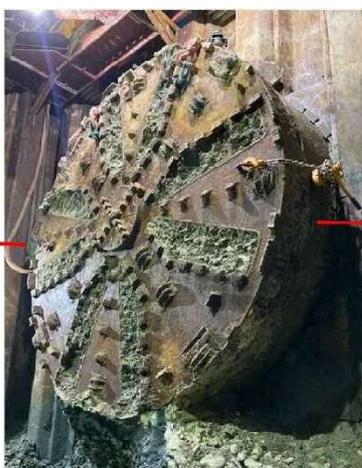
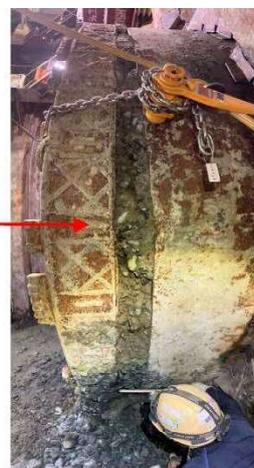
③面盤の下部が開口

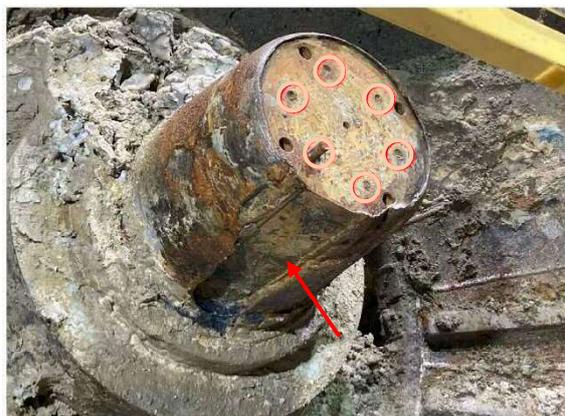
④主軸の摩耗

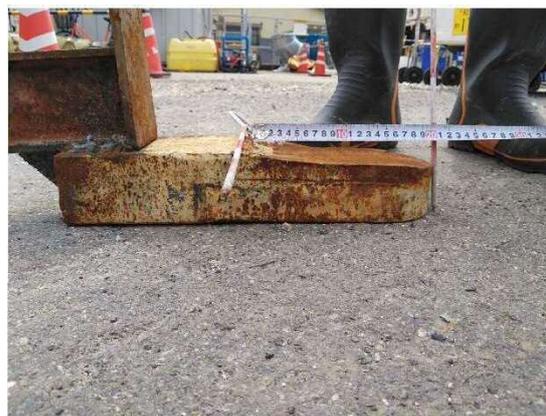
⑤主軸キーの摩耗

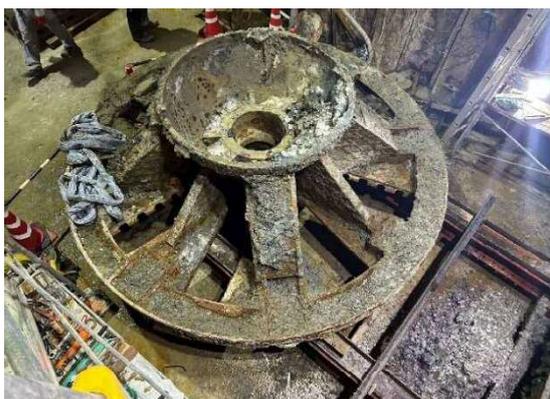
⑥インナーコーン（異常なし）

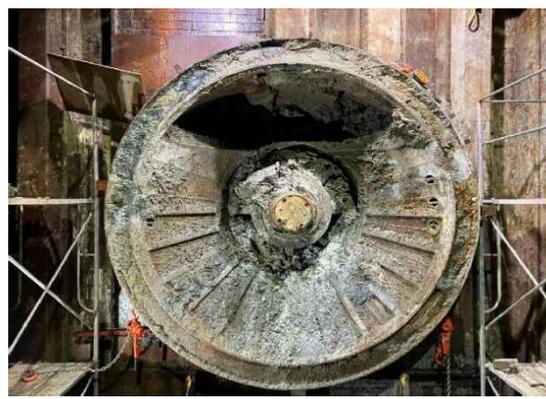
⑦コーンクラッシャー（異常なし）
