# 浄妙寺跡発掘調査概要

1967

宇治市教育委員会  
浄妙寺跡発掘調査委員会

# 1 浄妙寺跡発掘調査概要

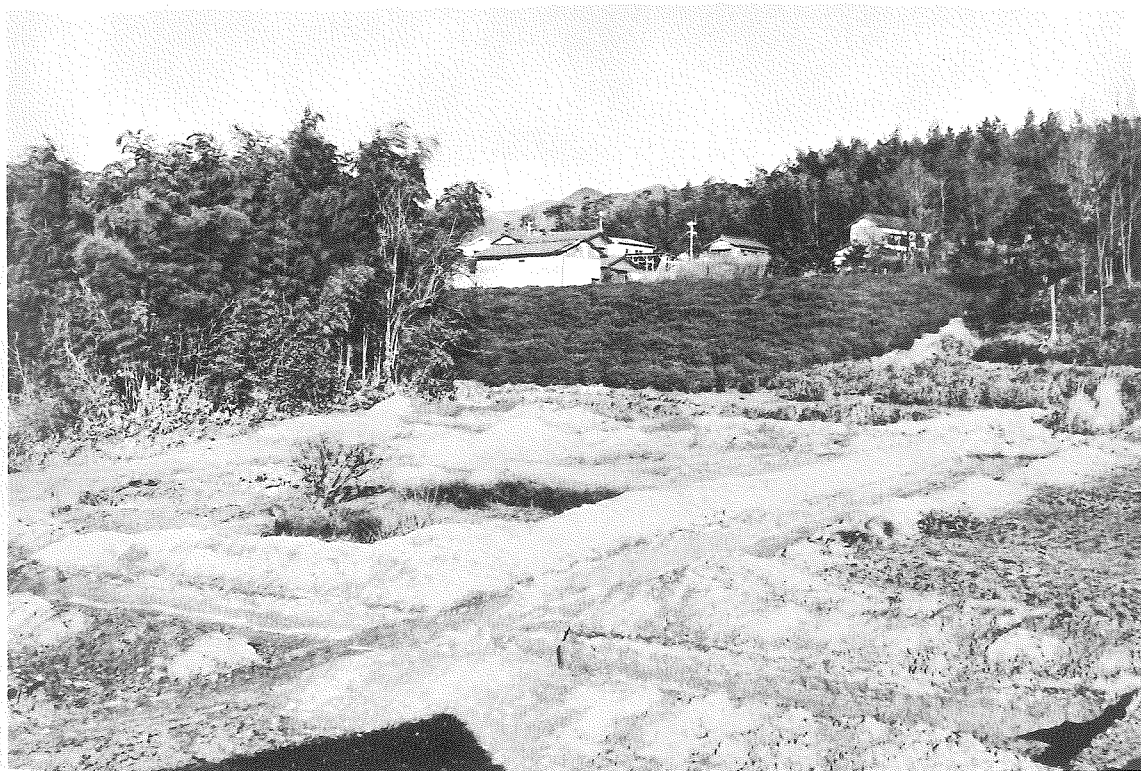
(2) 建物跡遠景

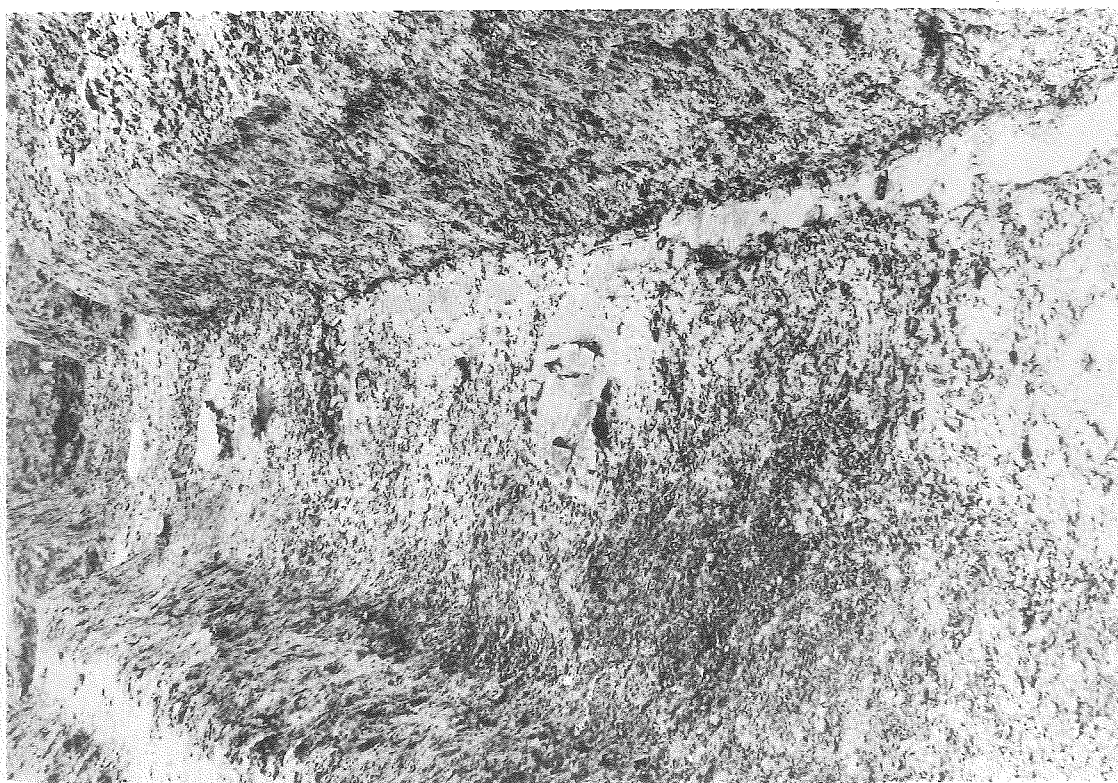
(2) 建物東側縁東石(南より)

それ故に、この調査を、実測日を加えて11日まで延期し、焼灰土を南北にわたり検出し縁束石もしくは据えられていた痕跡を求めてそれぞれの間隔がおよそ2.5 m 間隔で6ヶ所あることを見つけ、亀腹の痕跡は最初に発見した縁束石より南へ、約11mはなれた所で、西へ向けて折れまがり、そこが、東南の隅であることを示した。従つて、折れ曲りの隅の縁束石をさがしたが、抜かれているのか、あらわれなかった。しかし、こゝで南辺があらわれたのであるが、この南辺は、一部、Ⅷのトレンチにかかっていたのである、このⅧのトレンチは前述のように深く掘り下げていなかったのであるが、もし、さきにⅧのトレンチを深く掘り下げていたなら、この焼灰層をみつけ得たであろう。それだけの土層を動かすことが、この発掘では困難であつたのである。

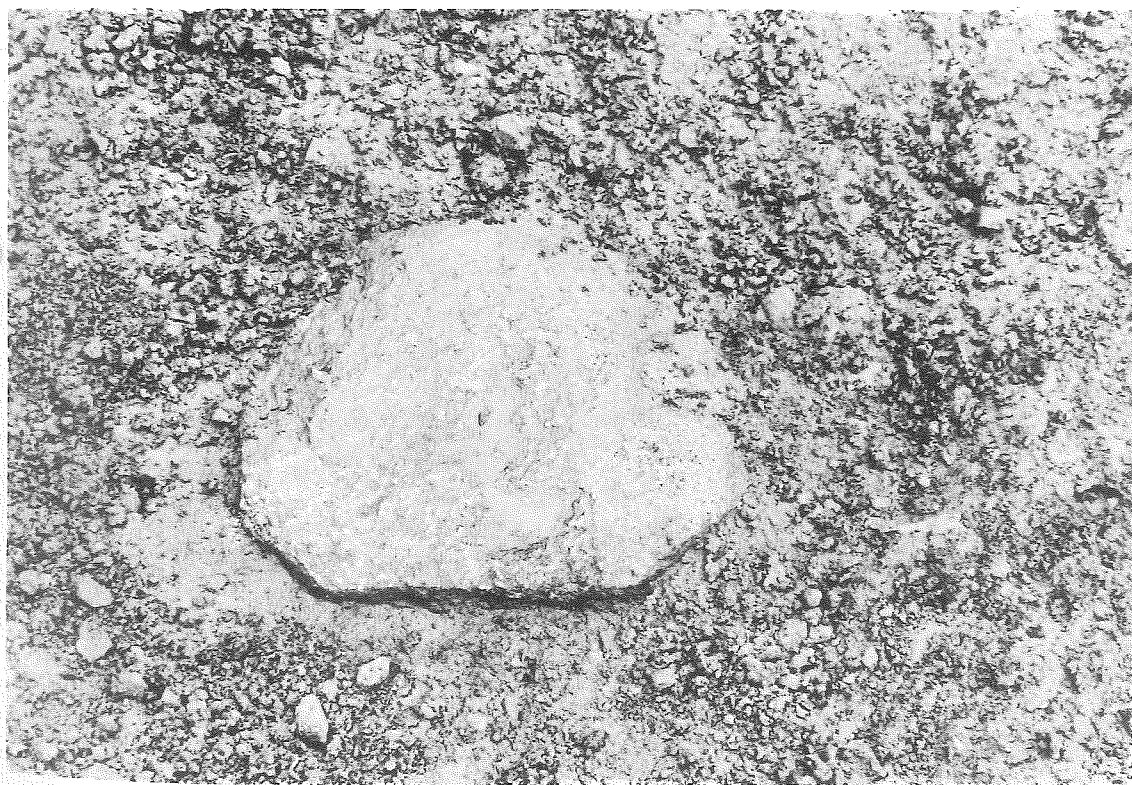
(2) 隅とりのある花崗岩製縁束石
