平等院旧境内

多宝塔推定地第2次発掘調査概報

— 京都府立宇治公園都市公園施設整備に伴う発掘調査 —

宇治市教育委員会

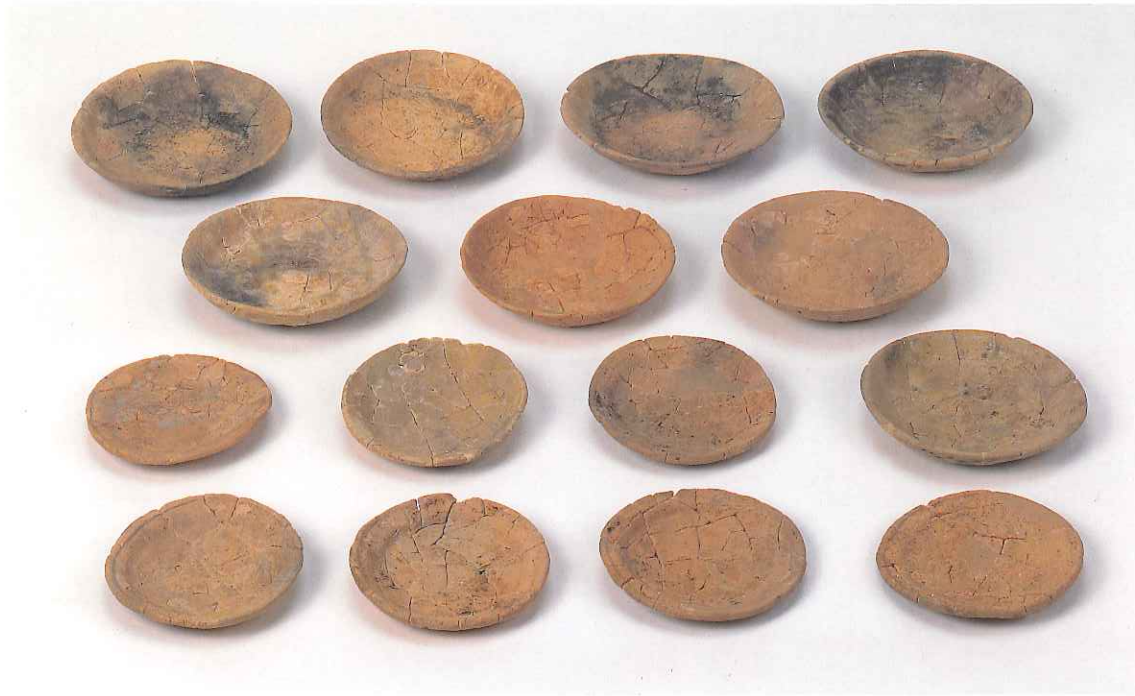
土器溜り S X63の土師皿 (平安)

土器の検出状況を観察すると、完形のまま土圧で押しつぶされたものと大破片が土圧で押しつぶされたものの両者が認められるが、前者の状況が圧倒的に多い。また、大破片で検出されたものでも、整理作業の中で完形に復元が可能であった。

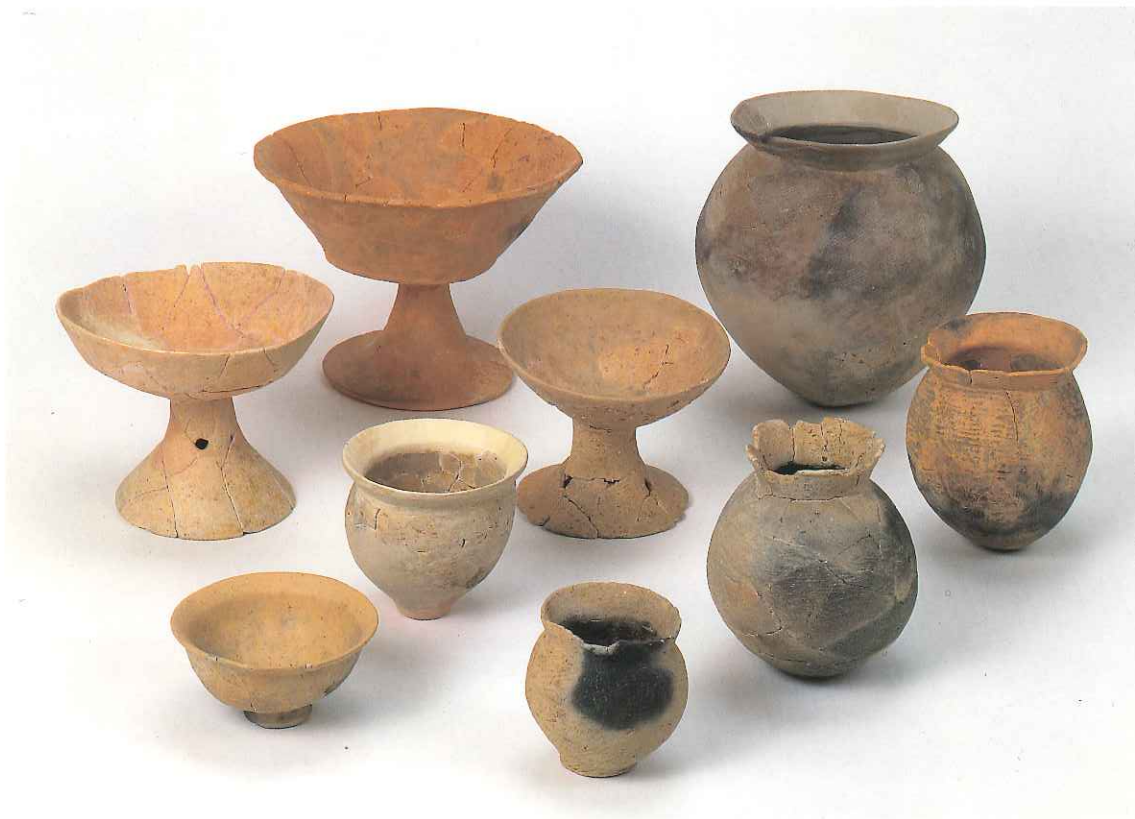
下層不明遺構 S X66の土器 (弥生~古墳)

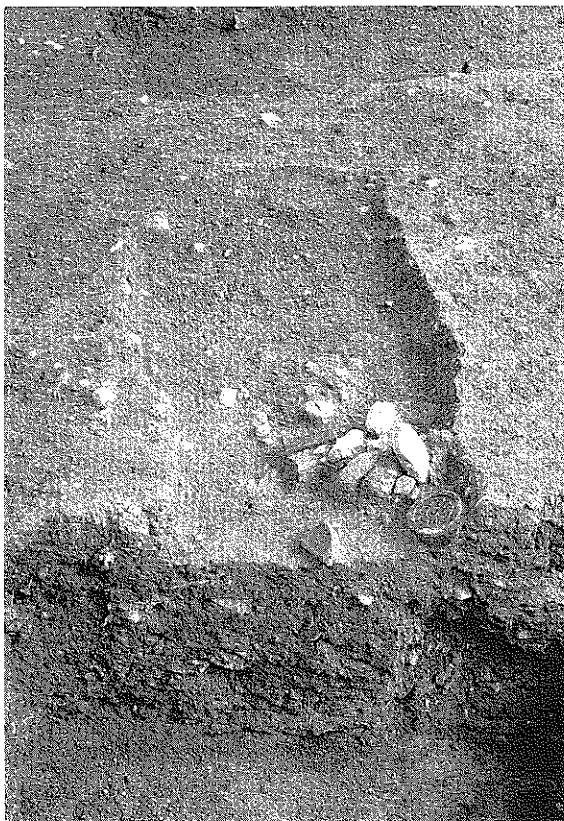
第19図 土坑 S K 64 (西から)

土壙 S K64 調査地の南東で検出した土壙である。西端を現代の攪乱墳によって壊されている。東西の検出長約1.5m、南北約1mの規模であり、黄褐色砂質土によって埋まっていた。土壙内からは平安後期河内系の軒丸瓦1個、平瓦片数点が出土している。

この軒丸瓦は、平成5年度に調査地南50mで府道新設改良工事に伴う発掘調査⁴⁾で検出した流れ内より出土したものと同范であり、状況的に基壇建物 S B60 と関係する遺構と考えるよりは、この流れ付近に存在が予測される建物及び庭園と関係する可能性の方が高い。

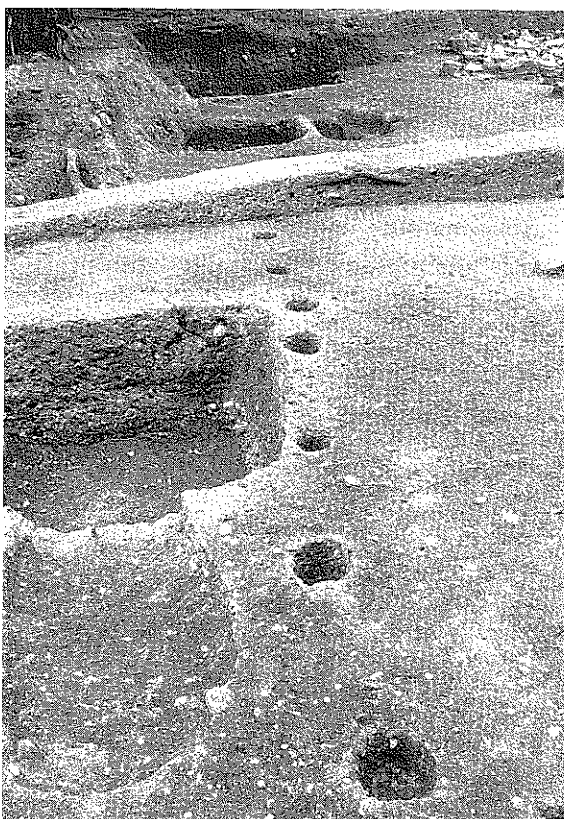
第20図 柵列 S A 65 (東から)

柵列 S A65 土壙 S K64 の北側で検出した東西方向の柵。柱穴は8個検出し、ばらつきはあるものの概ね1m間隔で並んでいる。柱穴直径は20cm程、掘方が確認できないため杭状に打ち込まれたものと思われる。時期不詳、上層基盤面で検出。土壙 S K64 と同時期か。
