## 「史跡宇治川太閤堤跡」発掘調査の概要

| 調査場所 | 宇治市宇治乙方 | 発掘機関 | 宇治市<br>歴史まちづくり推進課<br>Tel 0774-21-1602 |
| 発掘理由 | 史跡整備のための詳細調査（国庫補助事業） | | |

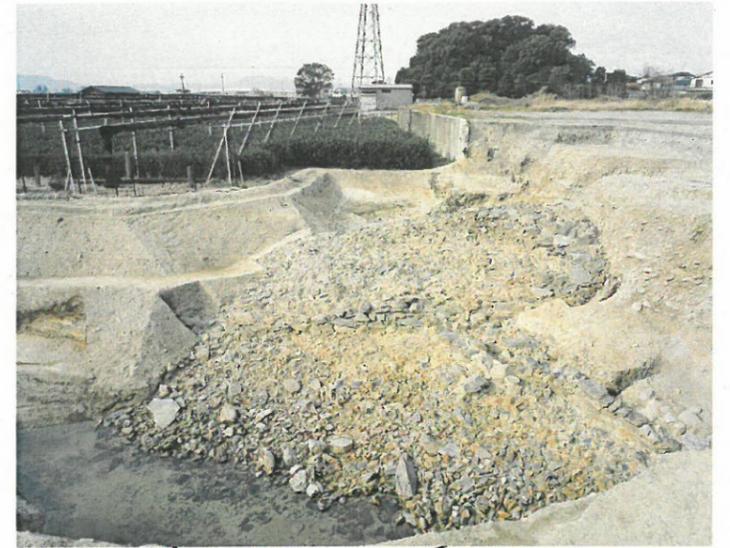
写真1.  
石出し4  
(平成29年度調査)

調査区の上流側（南東）の端は昨年度の調査区と重複し、4つ目の石出しの下流側の石積面が確認できます。太閤堤がつくられた当初は川岸の斜面（標高14mの辺りから河床となる標高12.3m辺りまで）と、石出しをつくる部分の河床を20cm程の大きさの粘板岩や砂岩の角礫で覆い、その上に石出しをつくっています。その後、洪水によって流されてきた土砂が堆積すると、堆積した土砂の上に石積みをして護岸施設を造りなおしています。新しく造りなおした護岸の石積みは最も遺存状態が良いところの高さが約1.1m（標高14.1m）です。石積みは20cm程の粘板岩の角礫や地山に含まれる円礫を石垣のように積み上げ、その後ろに握りこぶし大の円礫を詰めていました。その後、再び洪水によって土砂に埋もれ石積みが崩れると、修理されることなく近隣で営まれていた瓦窯の瓦捨て場になります。

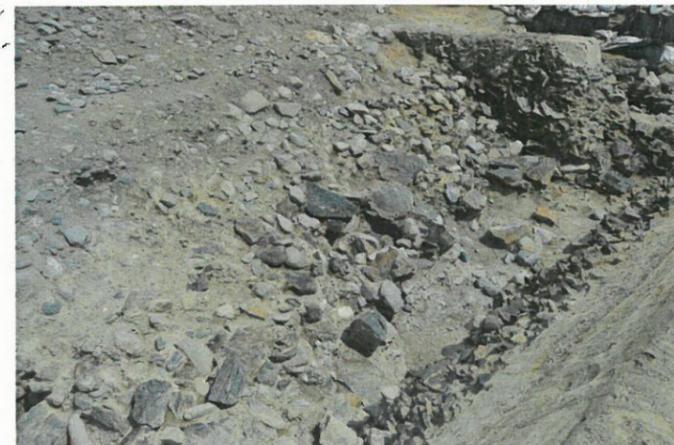
写真2.  
石積みの崩れた状態

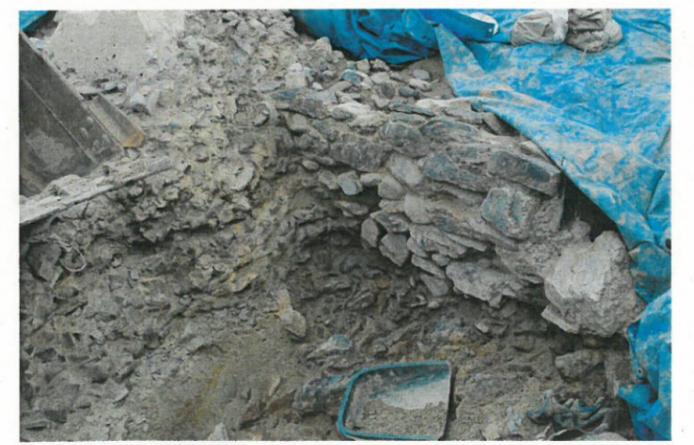
写真3.  
修築時の石積み
