# 東屋觀音発掘調査概報

宇治市指定文化財石造聖觀音菩薩坐像移転に伴う発掘調査

1996

宇治市教育委員会

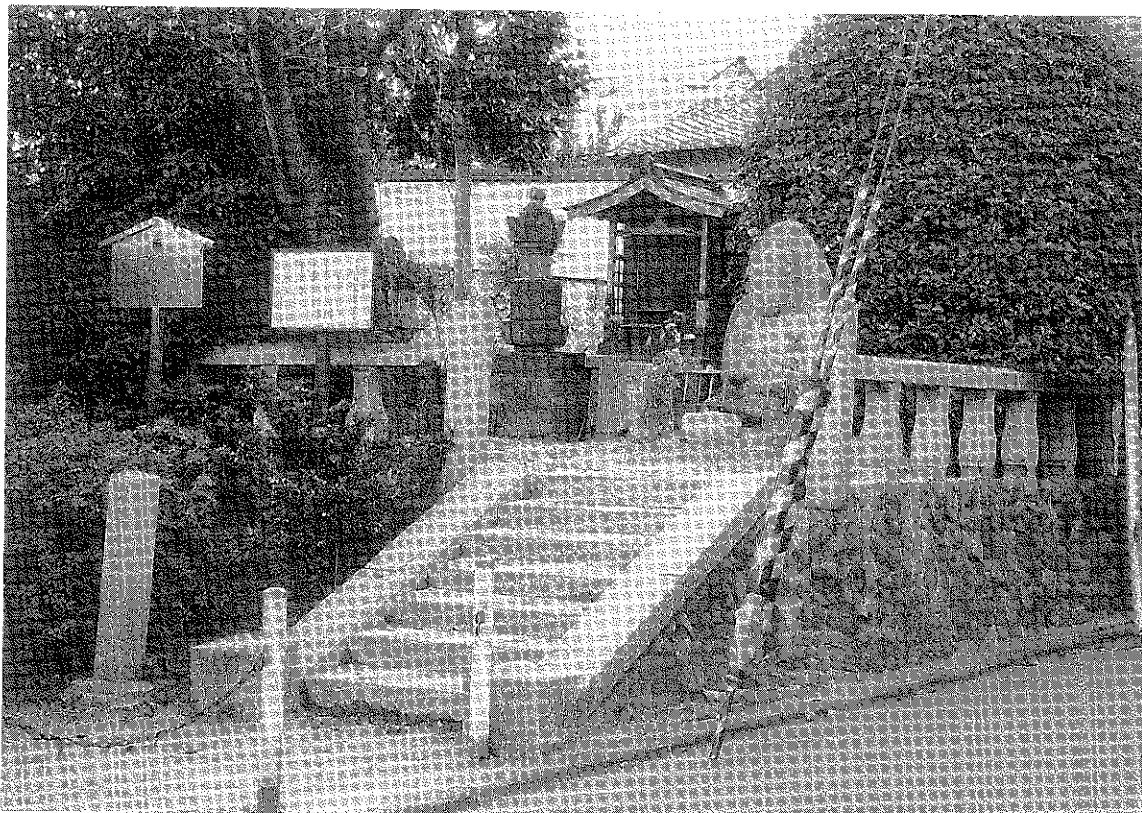
第2図 東屋觀音の現況写真（南東から）

現況の基壇は、東西6.2m、南北4.4mの偏四角形の平面形を呈し、南辺東端に六段の石段がつく。基壇の高さは南辺で1.2m、北辺で0.4m程である。基壇面の標高は19.8mほどであ

る。基壇の外装は人頭大の河原石を乱積みにしたもので、石の間をコンクリートによって固定している。基壇周囲には花崗岩製の石高欄が巡るが、これは昭和初期に整備されたもので、基壇乱積み外装も同時期のものと思われる。

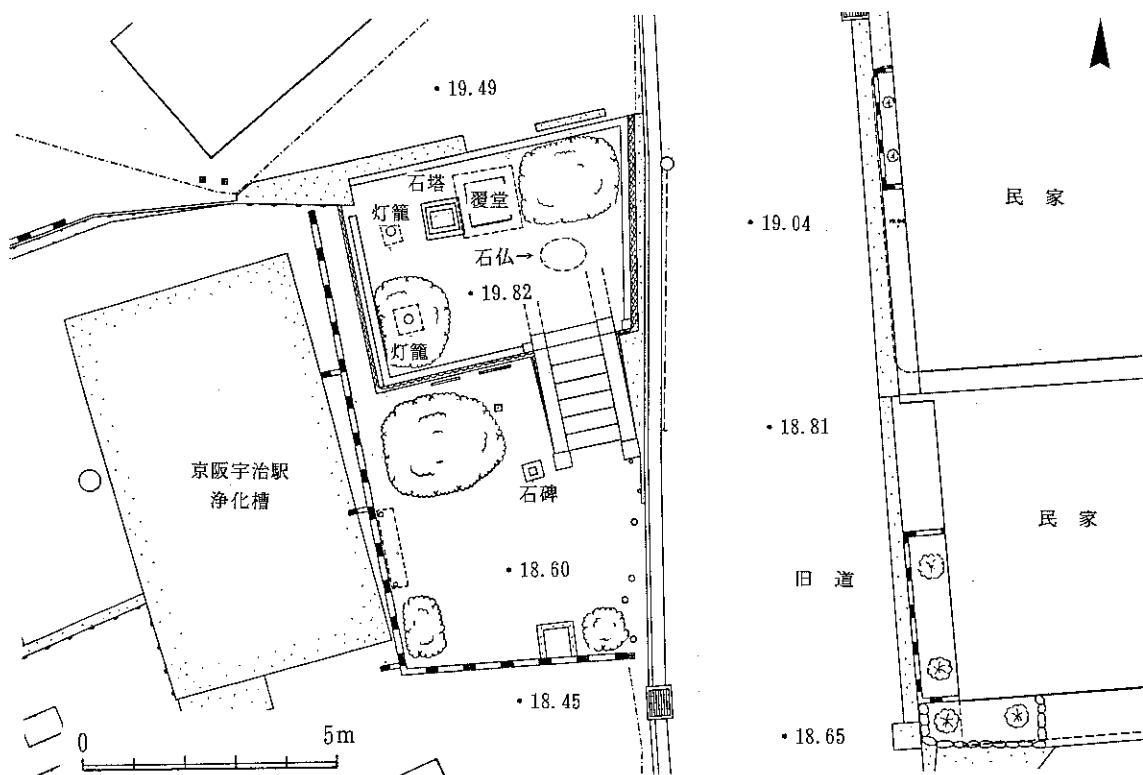
第3図 東屋観音付近現況測量図

基壇上面の諸施設の配置状況は、下記の図に示したとおり、石段を登ると石仏があり、その背後左手に、コンクリート製タイル貼り基礎の上に置かれた小さな覆堂（厨子）があり、その横に石塔・石灯籠、さらにもう一基の石灯籠が基壇南西部に置かれていた。植栽は、石仏背後にヒイラギ、石塔背後にツバキ、基壇南西隅にサクラが植えられていた。

石塔は、高さ170cmほどの凝灰岩製宝篋印塔であり、台座に文化11年（1814）の銘がある。表面は剥離が進み、一部にはコンクリートによる補修痕跡が認められる。

灯籠は、共に花崗岩製のもので、それぞれ延宝7年（1679）と元禄4年（1691）の銘がある。前者の高さが165cmほど、後者が190cmほどである。ただし、この両者とも部分ごとに不釣合があり、特に火袋部については前者がコンクリート製の後補、後者が未成品となっている点が注意される。

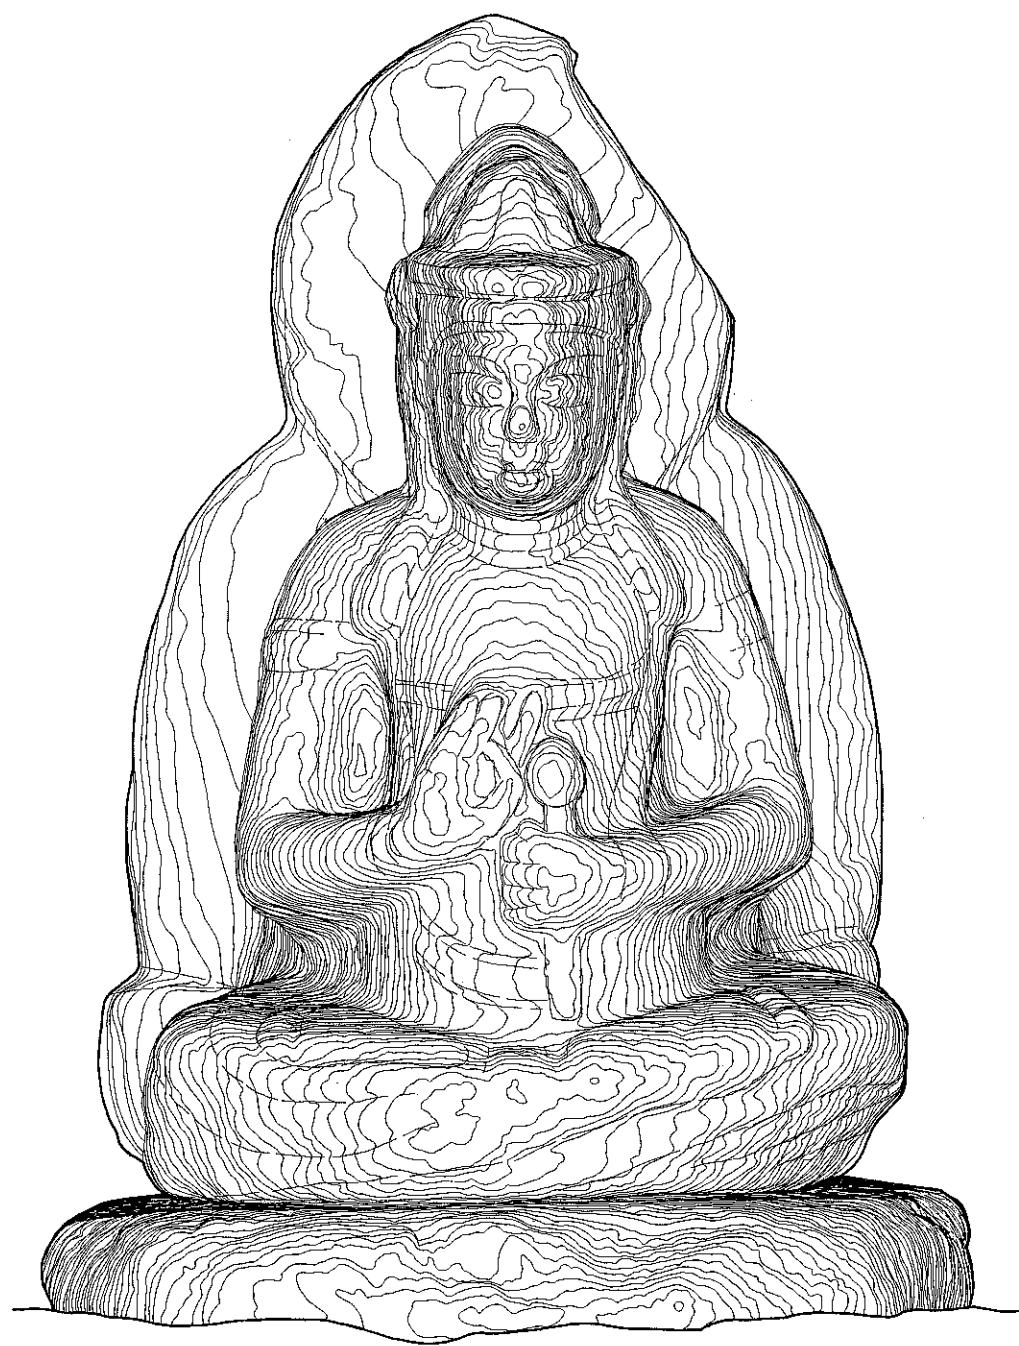
第4図 東屋觀音実測図

石材は粒子の比較的粗い花崗岩であり、本体は像・光背を一石から厚肉に彫り出しである。細部については風化のため不明瞭ではあるが、光背の先端一部を欠損するだけで、全体によく残っている。本体の高さは125.5cmを測る。

像は聖観音菩薩が結跏趺坐した坐像であり、像高は119cmを測る。頭部は髪を結い宝冠をつけ、宝冠中央には盛り上がりの表現がある。観音菩薩の宝冠には阿弥陀如来の化仏が付くのが通例であるから、おそらくその表現であろう。また、肩にかけては垂れ下がる盛り上がり表現がある。垂髪か天衣、もしくは両者が重なりあったものと思われる。面相は風化のためよく観察できないが、柔軟な感じを受ける。体躯は比較的細身である。首に三道の筋があり、右手は胸前で施無畏印を結び、左手には未開敷蓮華を持す。右腕には臂釧が観察され、左腕にもかろうじて臂釧の痕跡を残している。両脇から両手首にかけては天衣が垂れ掛かり、胴部にも天衣と思われる横方向の盛り上がりがある。胸にも横方向の盛り上がりがあり、条帛か天衣の表現であろうと思われる。膝部には裳のひだが刻まれている。

光背の様式は二重円光光背である。頭光の方が身光より一段高くなっている。

なお、第4図は石仏を等高線で測量したものであるが、顔部は2ミリコンタ、他は5ミリコンタのため、顔がやや突出気味に見えている。

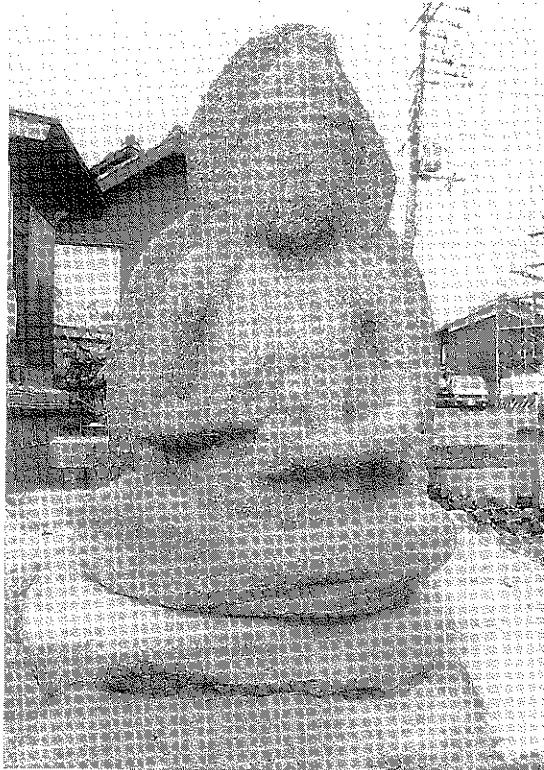
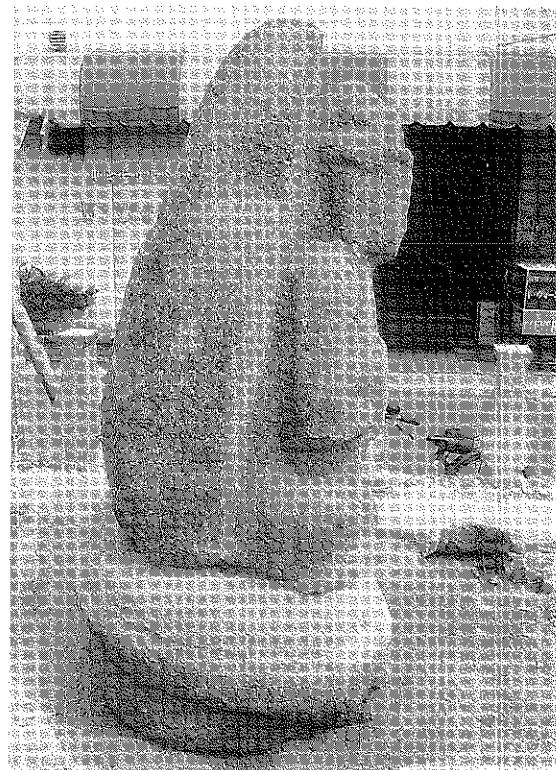
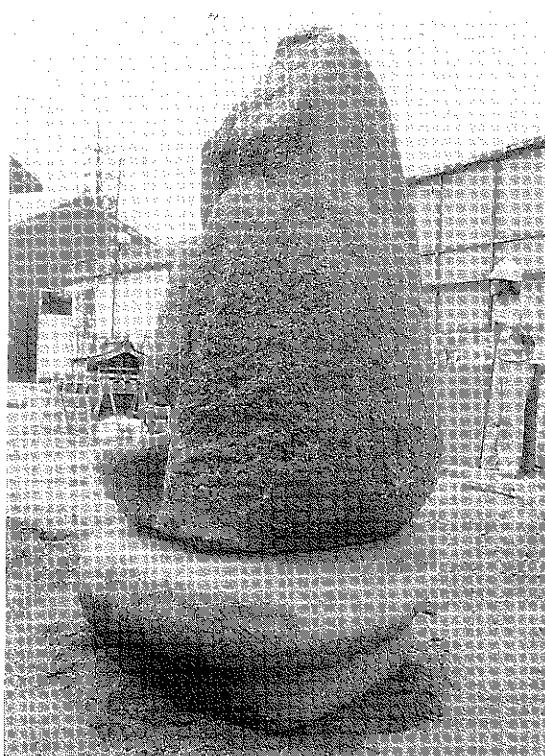
第5図 東屋観音写真

**本 体** 石仏本体は別造りの台座上に南面して安置されており、台座と共にやや前のめりとなっている。

台座は第5図を見れば明らかのように、南側を除く三側面に蓮華を彫り出した蓮華座であり、蓮華部の下は円筒形の突出となっている。蓮弁は幅広で、先端中央が返りとなっている。弁数は12弁が観察できる。蓮弁のない南側面は、粗整形で終えられている。蓮華座の長辺の長さは99cmほど、高さは40cmほどである。

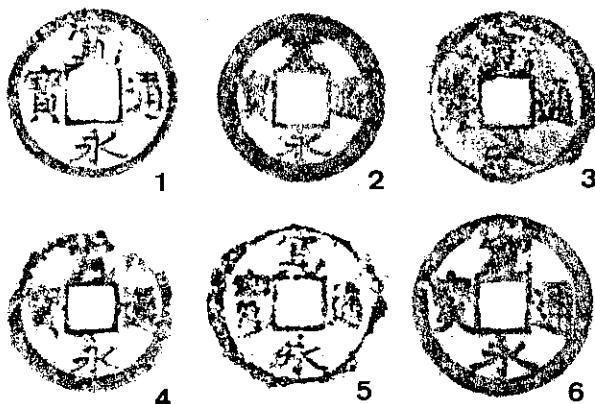
第6図 石仏台座出土古銭 (1/1)

石仏本体を台座から取り外したところ、本体底面と重なり合っていた台座上面の西に4枚、東で1枚、計5枚の古銭を発見した（第5図-D、第6図1～5）。さらに台座を取り上げたところ、台座下の根石付近で古銭が1枚（第6図6）出土した。台座上発見の古銭には、圧迫による変形が認められ、鋳化も進んでいる。いずれも寛永通寶であり、特に第6図1は18世紀中頃の元文期に鋳造された延尾錢と呼ばれるものではないかと想定できる。他の古銭については鋳造年代がはっきりしない。また、台座下出土の古銭も寛永通寶であり、残りはよい。おそらく明暦2年(1656)に初鋳された鳥越銭と呼ばれるものであろう。

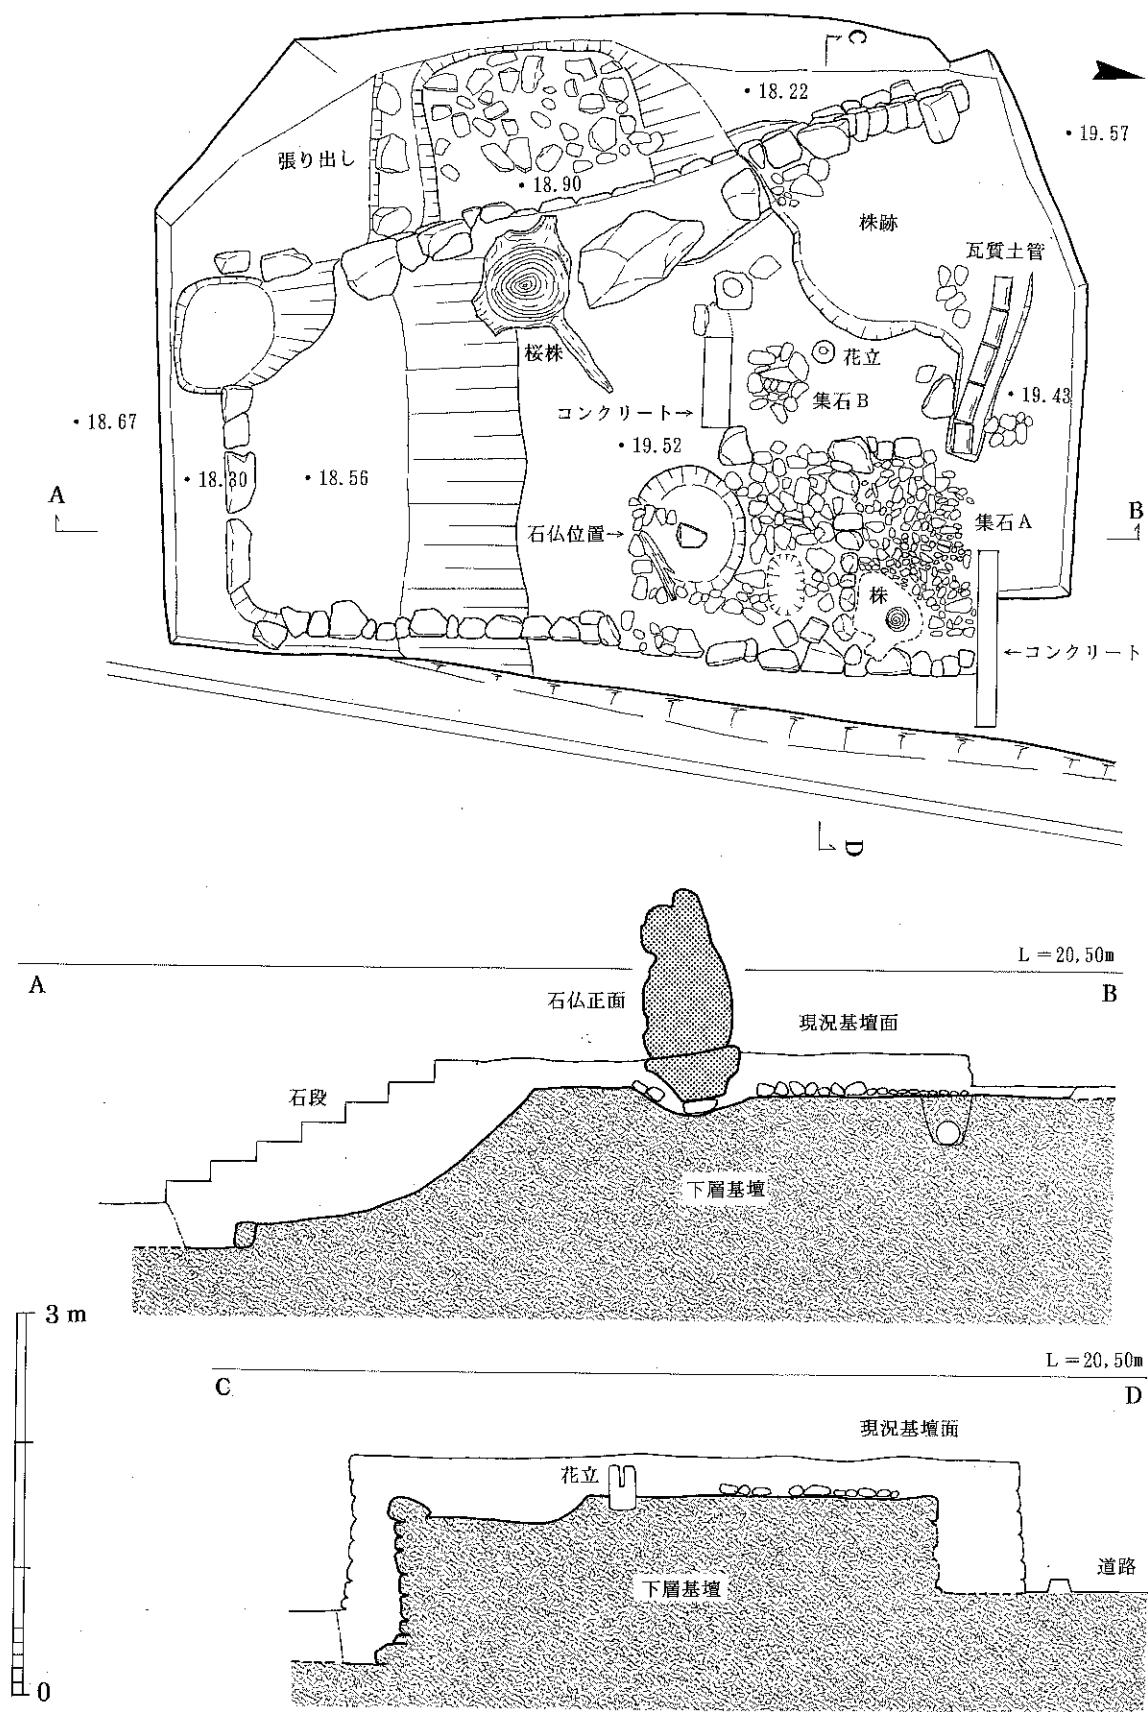
第7図 発掘した下層基壇の平面・断面実測図

下層基壇は、現況基壇の中に埋め込まれており、かつその南半部は現況基壇により削り取られ基底部のみが遺存する状況で検出できた。検出長は南北6m、南端での東西幅2.8m、北端での東西幅4.7mであり、北側は調査地外へ続く。ただ、当地点の地形は北上がりであるため、北端は石垣を用いずそのまま周辺地形に移行している可能性が高い。

下層調査の結果、この下層基壇の築造方法に関しては、北上がりの自然地形を基盤として、地山と同質の混礫淡褐色土面を盛り上げ、石垣で囲ったものであることが理解された。なお、下層調査では古墳時代後期の須恵器小片が数点発見されたが、遺構については全く確認できなかった。

**石垣** 下層基壇擁壁としての石垣は、北を除く三方で検出した。使用石材は一抱え程の頁岩や砂岩・チャート類が主で、乱石積様に組まれていた。特段の裏込めは認められない。遺存高は西辺で約1.5m、東辺で約80cmである。南辺は基底石のみである。

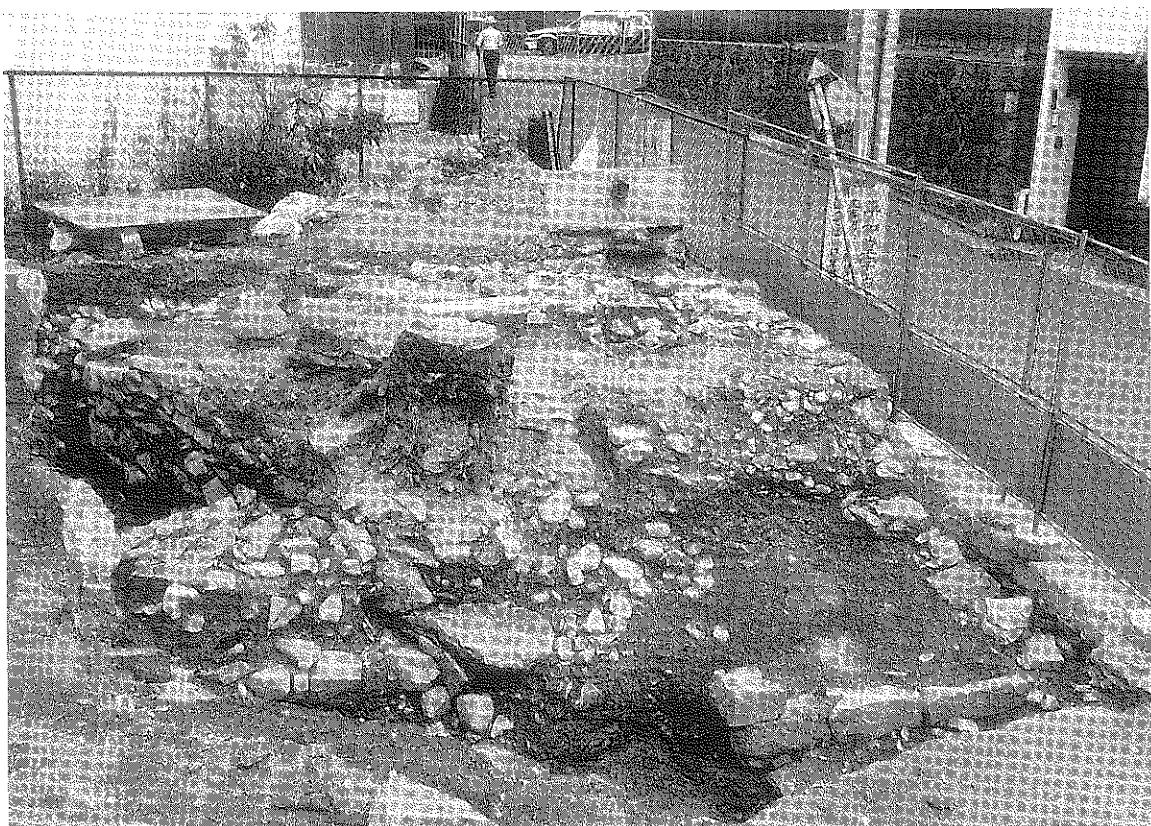
第8図 下層基壇発掘全景写真（南から）

表土掘削はもっぱら人力で行い、廃土は可能な限り搬出処分した。この結果、現基壇表土の30cm程下に集石や花立などを発見し、この検出面は北を除く三方に石垣を組んだ基壇様の構造になっていることが理解された。この検出した基壇様遺構を下層基壇と仮称する。

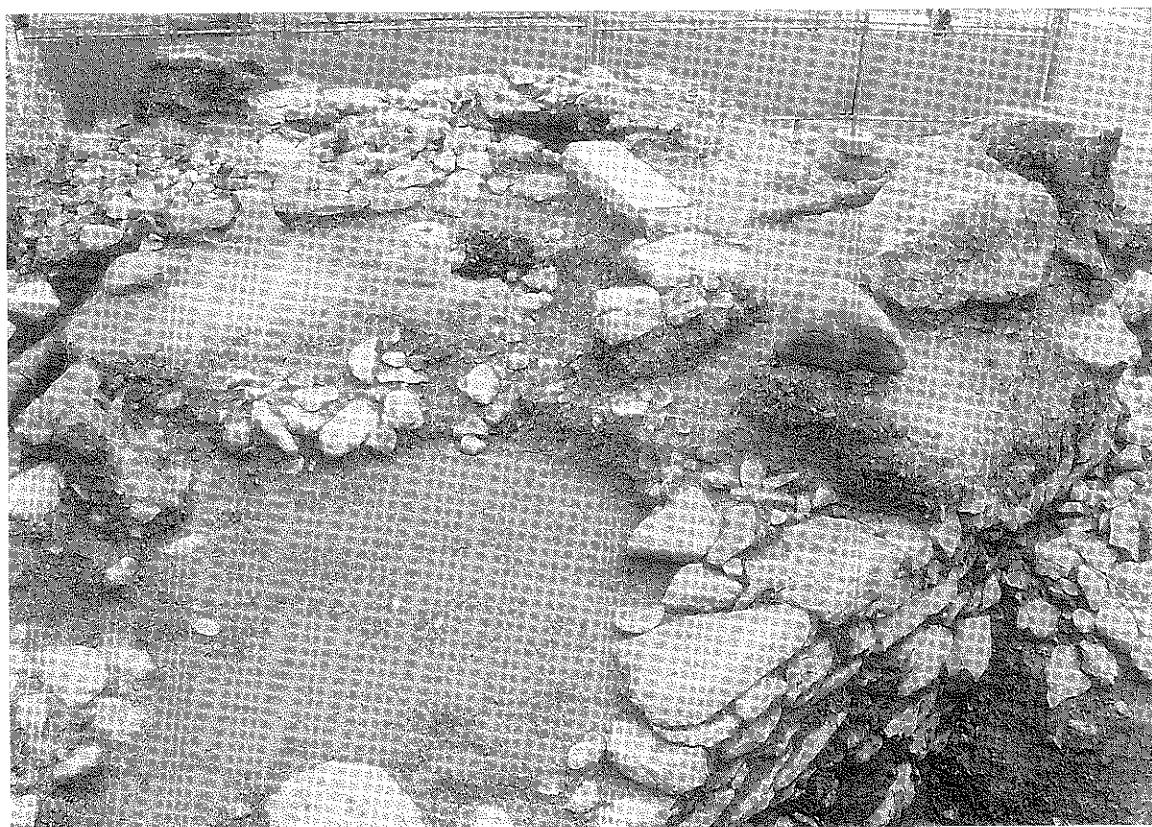
第9図 下層基壇上面状況写真（西から）

**上面の施設** 下層基壇の上面で検出した施設は、石仏の据付穴、集石A、集積B、瓦質土管暗渠、花立等である。上面部分において、土器等が集中して残されていた状況は特に検出していない。

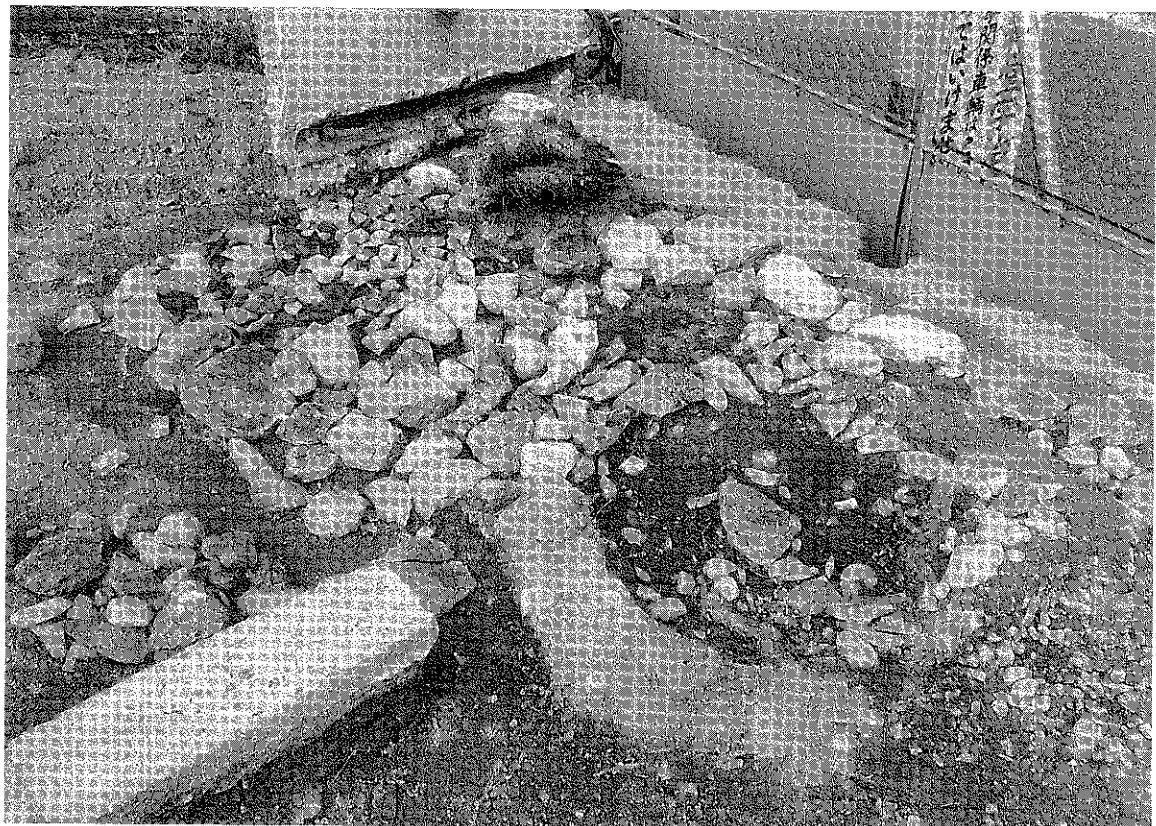
第10図 下層基壇の集石Aと石仏の台座下の状況（西から）

石仏の台座を据え付けた穴は、長径約1m、深さ50cm程の楕円形で、底部に平たい石をおき、周囲に根石を配置している。この据付穴からは前述した寛永通寶が1枚出土した。下層の調査を深さ1mまで実施したが、特段の変化はなかった。

集石Aは石仏の据付穴北で検出した、小石に国産陶磁器片・桟瓦片を混じえた礫敷きで、南北幅約2m、東西幅約1mのものである。状況的に礼拝用の礫敷きと考えられる。瓦質土管暗渠は、この集石Aの下をとおり石垣東辺に開口していた。
