天ヶ瀬ダム下流宇治川右岸の河岸洗堀等について

京都府宇治市志津川仙郷谷地先

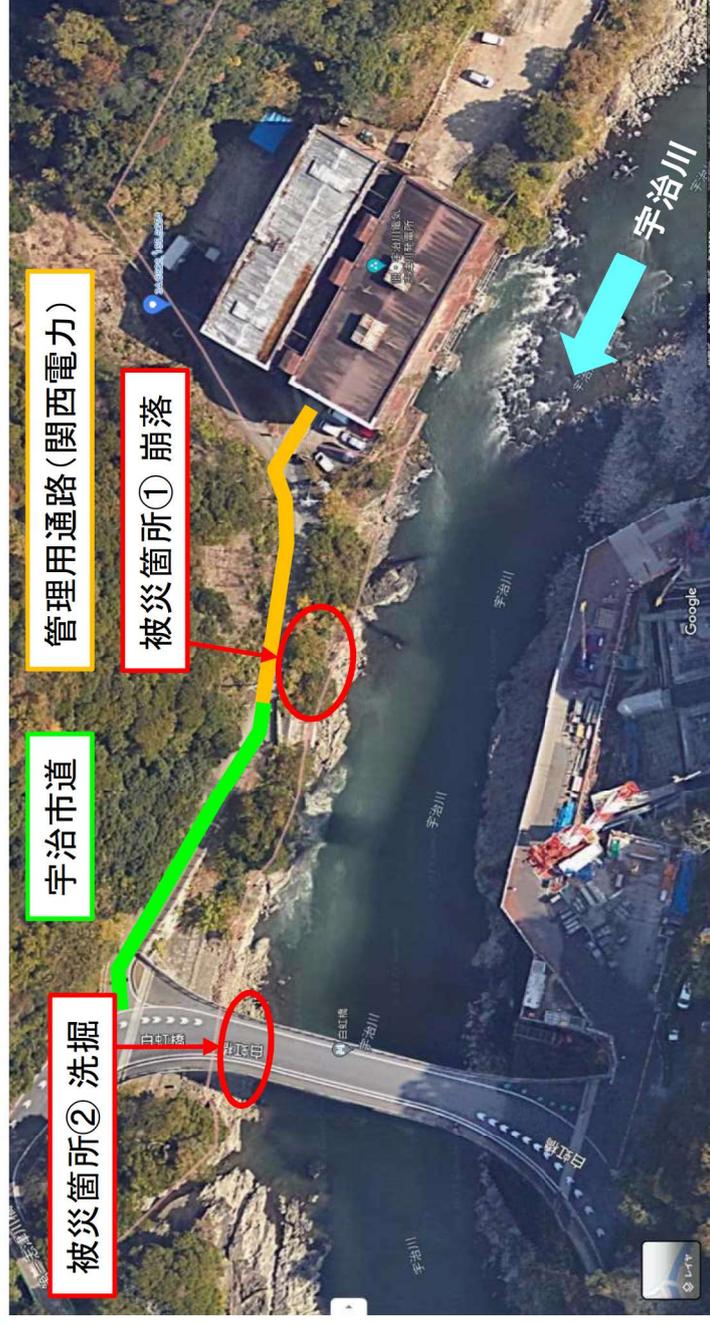
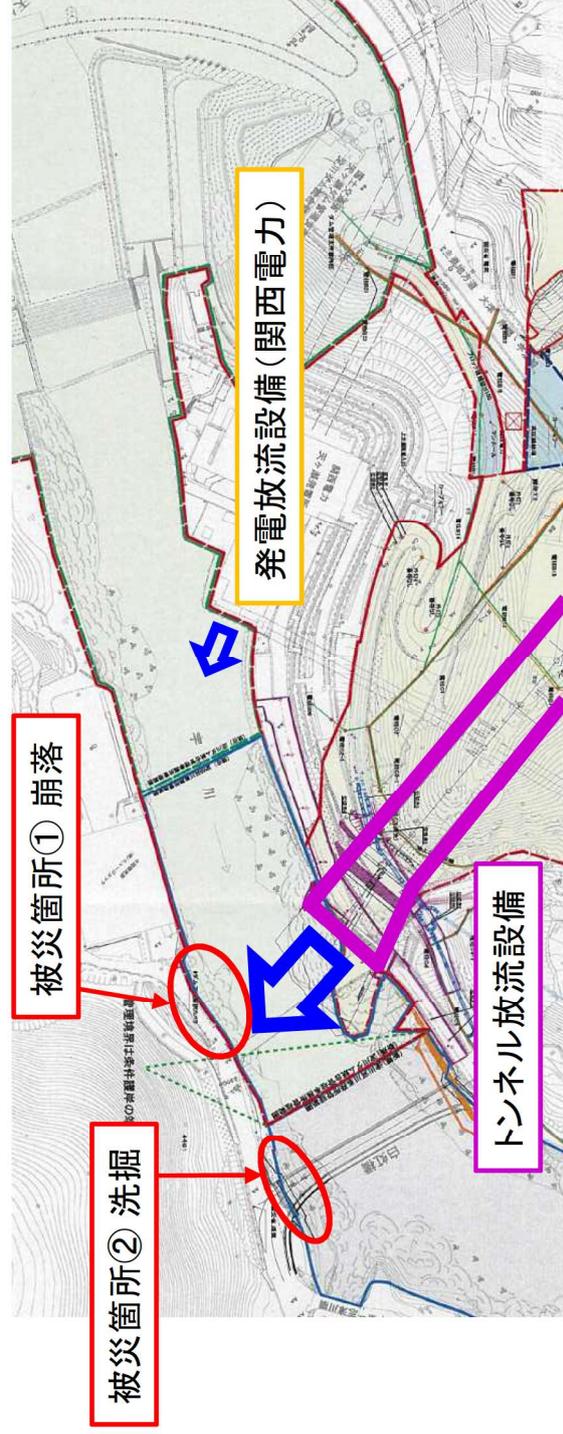
被災箇所① 関西電力敷地内の道路崩落(私有地)
被災箇所② 白虹橋(右岸側)付近の河岸の洗掘

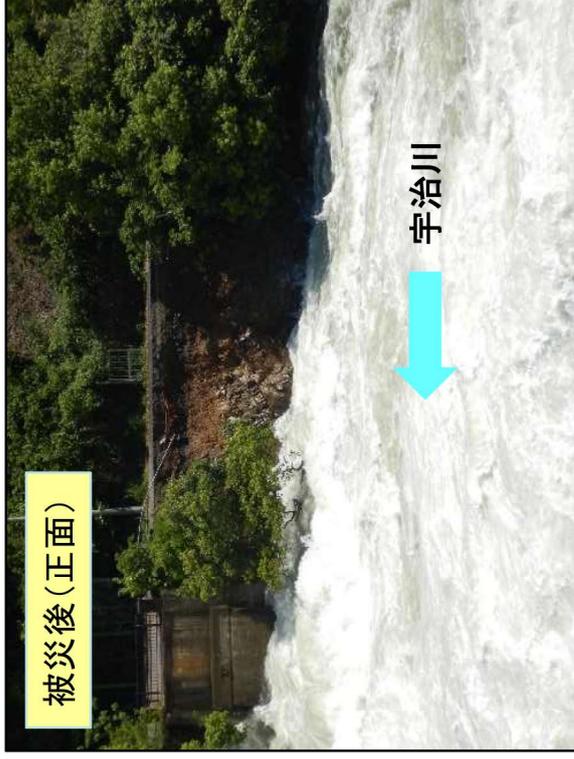
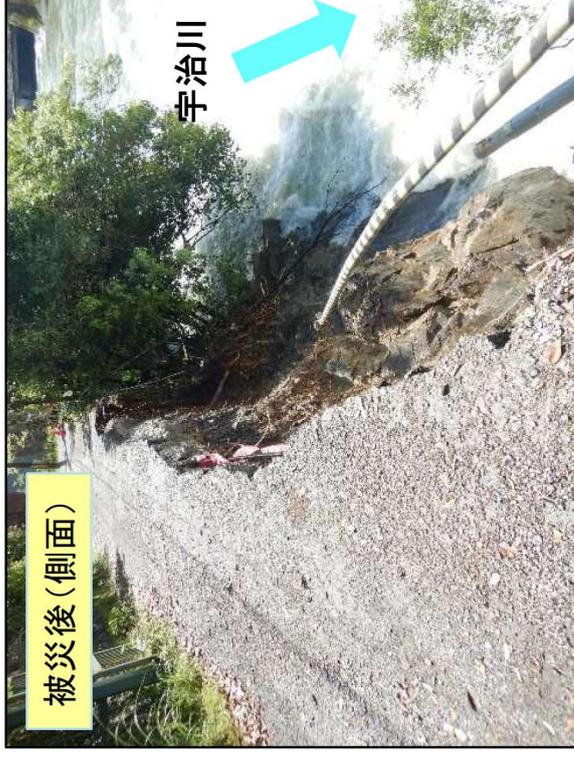
天ヶ瀬ダム下流宇治川右岸において、5月7日の大雨に伴う5月8日からの天ヶ瀬ダムの放流操作中に関西電力敷地内の道路法面の崩落及び放流操作終了後に白虹橋付近の河岸で一部洗堀が確認されました。

被災箇所① 関西電力敷地内の道路崩落(私有地)

- 今回の事案におけるダムの操作及びその影響等の整理を行い、専門家を交え、被災の原因等を究明中。
- 白虹橋の洗堀箇所の拡大を防ぐための応急復旧工事を実施。
作業日：5月25日（木）に着手、概ね1週間程度で完了見込み
※1 白虹橋の通行規制はありません。
※2 関西電力敷地の崩落箇所は応急復旧方法を検討中。

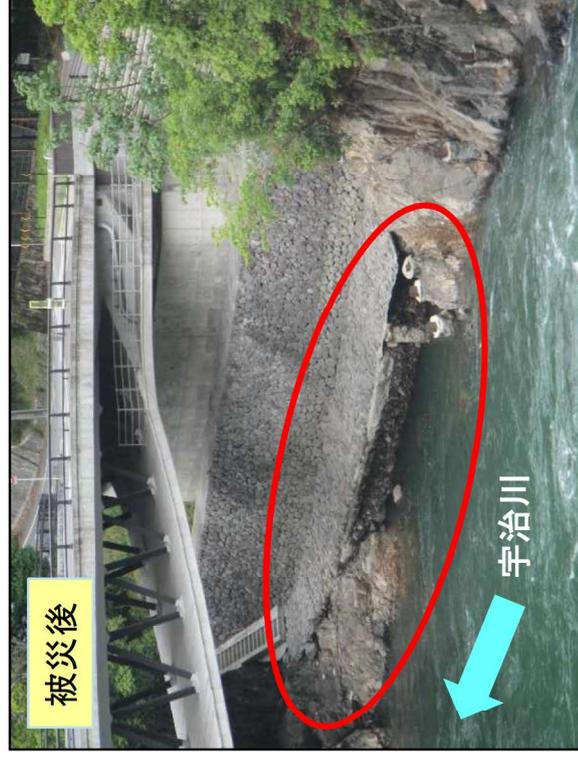
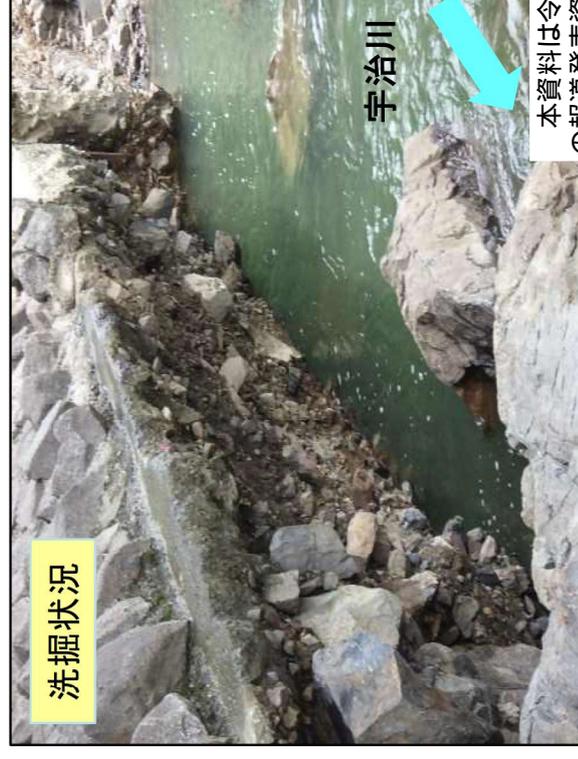
被災箇所② 白虹橋(右岸側)付近の河岸の洗掘
