### ノートパソコン用バッテリーパック 事故防止のための新たなリコール社告実施について

パナソニックノートパソコン用  
バッテリーパック交換・回収の新たなお知らせ

## パナソニック ノートパソコン用 「バッテリーパック」を探しています

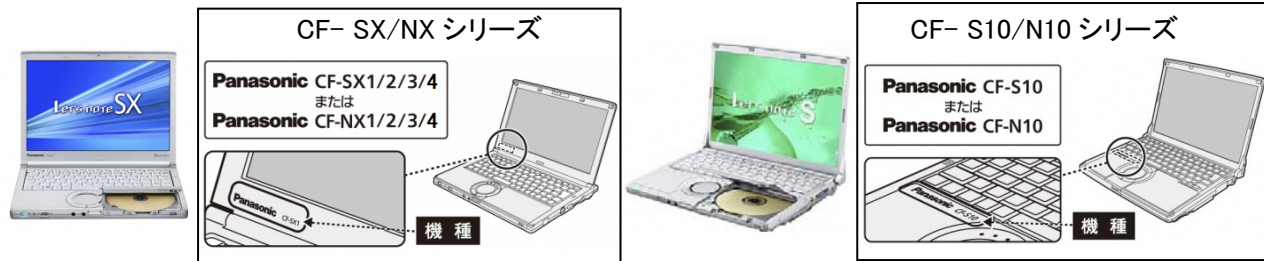
パソコンの機種をご確認ください(下図参照)。

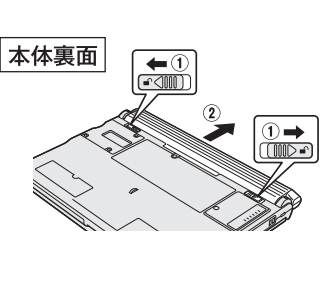
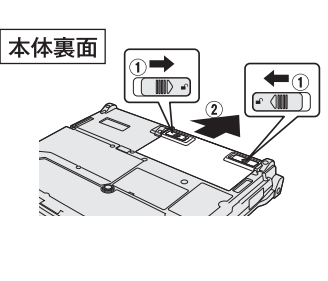
2 パソコンの電源を切ってバッテリーパックを取り外してください

パソコンの電源を切って、バッテリーパックを取り外してください。

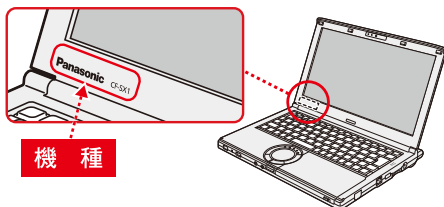
**Panasonic CF-SX1/SX2/SX3/SX4**  
または  
**Panasonic CF-NX1/NX2/NX3/NX4**

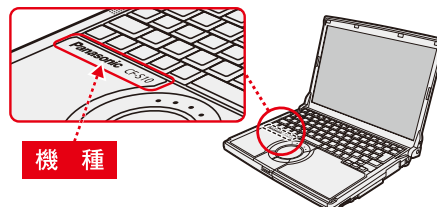
**Panasonic CF-S10**  
または  
**Panasonic CF-N10**

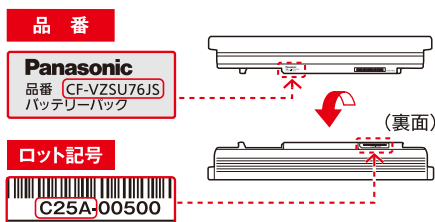
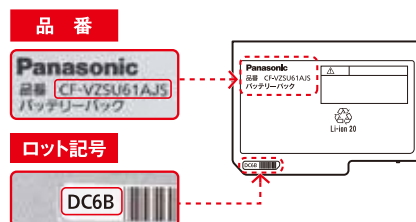
#### ③ バッテリーパックの品番とロット記号をご確認ください

バッテリーパック品番とロット記号は、バッテリーパックの銘板をご確認ください。

対象バッテリーパックの品番とロット記号は裏面をご覧ください
